## Rehabilitasi dan Rekonstruksi Bangunan Gereja Masehi Injili Timor Pasca Bencana Seroja di Kabupaten Sabu Raijua

### *Guide to the Rehabilitation and Reconstruction of the GMIT Church Building After the Seroja Disaster in Sabu Raijua District*

**Budhi Benyamin Lily\***, Apridus Lapenangga, Stella Malellak

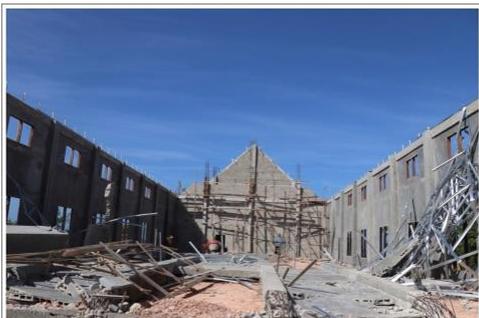
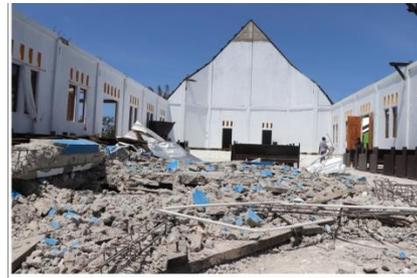
Bangunan gereja merupakan salah satu tipologi bangunan di Kabupaten Sabu Raijua yang paling terdampak. Berdasarkan data Sinode Masehi Indjili di Timor (GMIT), 311 bangunan gereja dan 94 bangunan pastori mengalami kerusakan. Akibatnya, masyarakat Kabupaten Sabu Raijua berusaha untuk membangun ruang peribadatan sementara sambil merencanakan bangunan gereja yang lebih baik dan aman. Gambar 1 menunjukkan dua bangunan gereja yang rusak saat bencana Siklon Tropis Seroja.

**Gambar 1.** Kondisi bangunan gereja setelah diterjang badai Seroja

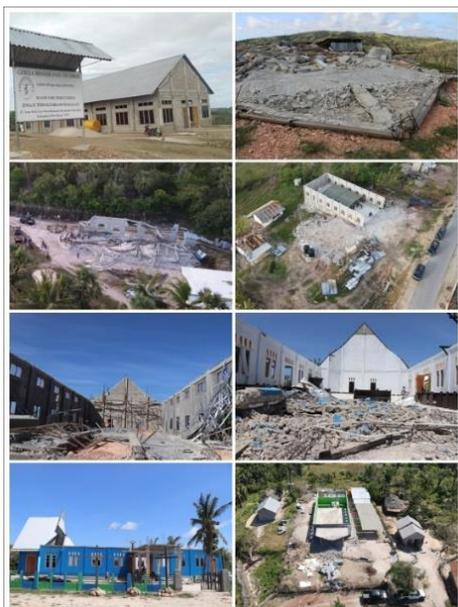
Pola kerusakan bangunan gereja di Kabupaten Sabu Raijua secara umum terlihat bervariasi: kerusakan pada atap saja, kerusakan pada sebagian bangunan, dan kerusakan keseluruhan bangunan. Gambar nomor 4 menunjukkan tampilan kerusakan bangunan gereja pada beberapa tempat di Sabu Raijua.

**Gambar 4.** Pola kerusakan bangunan gereja

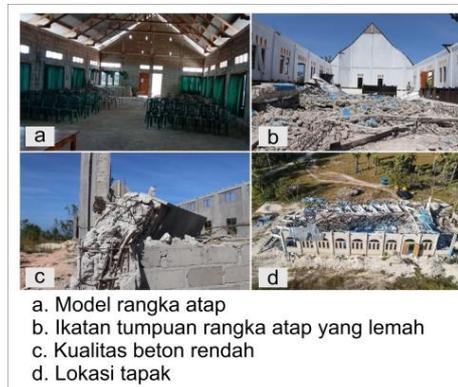
1. Model konstruksi rangka atap yang kurang tepat untuk penyaluran beban dari atap ke kolom;
2. Ikatan pada tumpuan rangka atap dan kolom tidak kuat sehingga guncangan mengakibatkan beban atap bergoyang sendiri dan mudah ambruk;
3. Material pasir pada beton tidak melalui *treatment* yang baik sehingga menyebabkan kegagalan struktur beton;
4. Lokasi tapak yang berada di daerah bukit tanpa vegetasi padat.

**Gambar 5.** Evaluasi pola kerusakan

Gambar a menunjukkan model rangka atap sebelum bangunan tersebut rusak, gambar b menunjukan tumpuan pada atap yang lemah, gambar c menunjukkan kualitas beton yang rendah dan gambar d menunjukkan lokasi tapak yang terbuka dan minim vegetasi sehingga bangunan mudah terhempas angin kencang.

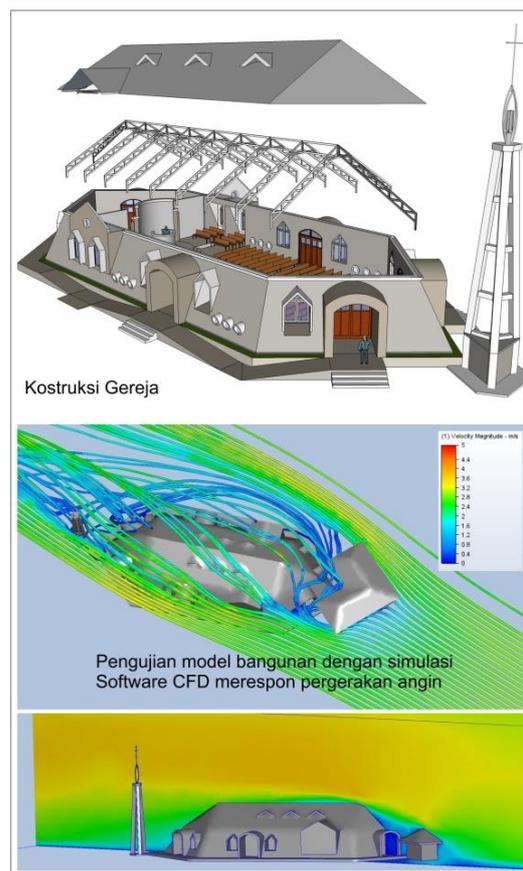
Gambar 8. Konstruksi gereja dan respon angin

Atap gereja menggunakan konstruksi rangka batang dengan sistem gelagar sehingga menghasilkan ruang yang efisien dengan langit-langit yang mengikuti kemiringan atap. Untuk mencapai bentuk yang benar-benar aerodinamis, konstruksi dinding juga disesuaikan dengan bentuk trapesium. Sisi atas lebih runcing untuk menerima ujung atap sehingga tidak menyisakan celang untuk mendapat hempasan angin kencang. Gambar 8 menunjukkan bentuk bangunan gereja yang telah didesain yang mengalami pengujian *software* untuk mengetahui respons bangunan

Konstruksi dinding menggunakan batu alam dengan penyesuaian ketebalan dan kemiringan sisi luar agar bentuknya menyatu dengan atap dan menjadi lebih aerodinamis. Dinding batu yang solid dikombinasi dengan bukaan untuk menghadirkan ventilasi silang dan mendukung pencahayaan alami sehingga tercipta kenyamanan dalam bangunan secara optimal. Kenyamanan yang dituntut dalam sebuah perancangan tidak hanya meliputi kenyamanan visual dan audial, namun juga kenyamanan termal (Hildegardis, 2022).

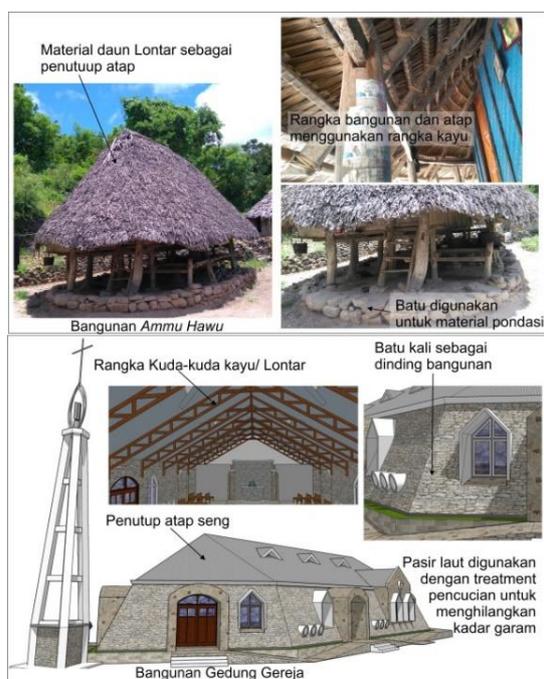
Pasir laut memiliki beberapa kekurangan yakni; memiliki kadar garam yang bisa mempercepat korosi tulangan beton dan terdiri dari partikel yang berukuran relatif sama. Partikel yang berukuran sama berpotensi membentuk struktur beton yang kurang kuat karena partikel mudah bergerak jika mendapat tekanan. Akibatnya, beton mudah retak dan hancur.

**Gambar 9.** Penggunaan material

Solusi yang ditawarkan dalam panduan rehabilitasi dan rekonstruksi bangunan gereja di Sabu ini adalah penggunaan material lokal untuk bagian konstruksi fondasi, lantai, dinding, dan rangka atap, sedangkan untuk penyelesaian arsitektur dan besi tulangan untuk struktur menggunakan material pabrikan yang didatangkan dari Kota Kupang. Gambar 9 menunjukkan penggunaan beberapa material lokal pada bangunan gereja yang diadopsi dari material *ammu hawu*.
