Study of Safety Facilities for Potential Disaster Risks Reduction in The Public Elementary School Buildings in Girimulyo District, Kulon Progo Regency, Yogyakarta

Gregorius Agung Setyonugroho, Sinta Dewi

Departemen Arsitektur, Fakultas Teknik, Universitas Atma Jaya Yogyakarta
agung.setyonugroho@uajy.ac.id

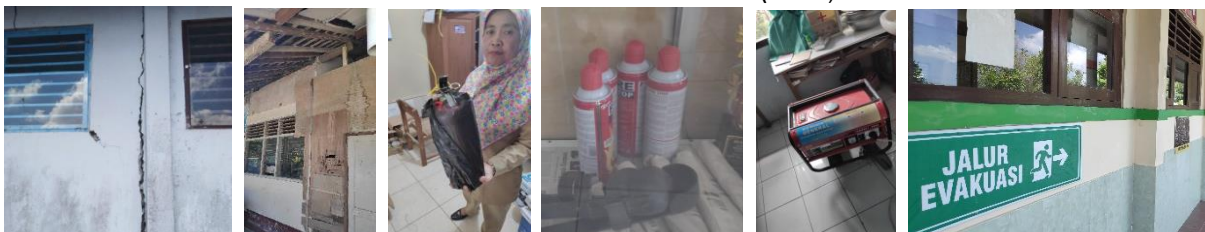
Gambar 3. Kondisi bangunan beberapa sekolah terkait kerusakan dan sarana kesiapan terhadap bencana kebakaran

dari 10 hingga 20 tahun. Material bangunan yang rusak biasanya berupa material kayu pada rangka atap bangunan, rangka plafon maupun kusen pintu atau jendela. Kerusakan ini teridentifikasi berupa pelapukan sehingga menyebabkan deformasi struktur atau perubahan bentuk aslinya yang mengakibatkan ketidakstabilan, kerusakan dan akibat fatalnya berupa keruntuhan. Sedangkan kerusakan lainnya juga dijumpai pada beberapa bagian plesteran dinding yang mengelupas karena material lamanya masih menggunakan plester kapur dan pasir bata merah sehingga mudah lepas dan lembap.

Hal yang cukup menjadi perhatian serius dalam studi yang dilakukan ini adalah terkait kesiapsiagaan dalam menghadapi resiko bencana kebakaran dan bencana alam. Dari kesebelas sekolah dasar negeri yang disurvei, sebagian besar (82%) dari sekolah-sekolah negeri tersebut belum memiliki ketersediaan perangkat APAR (alat pemadam api ringan) yang wajib disiapkan sebagai antisipasi apabila terjadi bahaya kebakaran dengan syarat yang idel, cukup dan memadai. Kondisi yang cukup unik ditemui di SDN Ngesong, APAR yang disiapkan berupa APAR yang dipakai untuk kendaraan (berbeda peruntukan dan kegunaannya). Dan itu pun posisinya disimpan di ruang guru karena kalau ditaruh di kelas sering dipakai untuk bermain oleh siswa. Untuk APAR yang terdapat di SDN 2 Jonggrangan hanya terdapat 1 dan itu pun disimpan dengan baik dan masih dalam kemasan plastik (belum dipersiapkan apabila sewaktu-waktu dibutuhkan). Jadi dalam hal ini keberadaan perangkat APAR hanya sebagai formalitas saja, belum sebagai sebuah kebutuhan. Bahkan dari cerita salah satu responden pengajar di salah satu SDN, mengatakan apabila ada penilaian sekolah, sekolah yang belum memiliki sarana APAR, biasanya meminjam ke sekolah yang sudah punya sarana APAR supaya dapat memenuhi persyaratan penilaian saja. Apabila penilaian sudah selesai dilaksanakan, APAR tersebut dikembalikan lagi ke pemiliknya. Karena APAR belum menjadi prioritas utama, simulasi kebencanaan terkait bencana kebakaran pun belum pernah dilakukan di semua obyek studi.
