Analisis Penyebab Tingginya Angka Hairiness pada Benang Cd 40's di Mesin Ring Spinning Perusahaan Pembuatan Benang PT XYZ

Abstrak

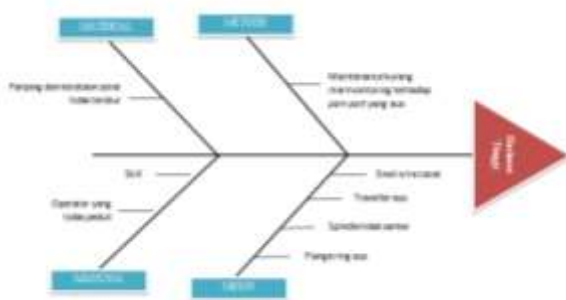
Gambar 1. Diagram fishbone Tingginya Hairiness

Dari analisa tersebut, dilakukan pengamatan secara langsung terkait sumber-sumber yang dianggap penyebab utama yang paling dominan. Berikut uraian mengenai faktor yang mempengaruhi hairiness sebagai berikut:.

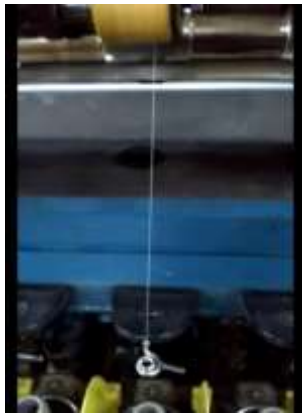
Gambar 2. Snail Wire pada Mesin Ring Spinning

5. Mesin, Salah satu faktor yang paling memicu timbulnya hairiness dari segi mesin adalah karena keausan part mesin Ring Spinning seperti traveller aus, flange ring aus, spindle tidak senter dan snail wire cacat (Hangzhou, 2019). Untuk mengetahui penyebab paling dominan timbulnya hairiness (bulu benang) dari faktor mesin, penulis melakukan pengamatan dan wawancara keabagian mekanik. Berdasarkan informasi dari bagian mekanik yang dianggap mengetahui tentang masalah yang disebabkan oleh mesin, diperoleh pernyataan dan data bahwa semua part sudah dilakukan penggantian dan saat ini dalam kondisi bagus kecuali snail wire. Sehingga, dianggap penyebab tingginya hairiness (bulu benang) pada benang CD 40's karena snail wire yang cacat. Maka dari itu perlu adanya pembuktian. Penulis melakukan pengamatan langsung di mesin dan terbukti banyak ditemukan snail wire cacat dengan indikasi benang yang keluar dari draft zone

melalui snail wire yang akan digulung ke cop hanya mnggearis satu alur, tidak membuat alur kekanan dan kekiri seperti yang terlihat pada gambar di bawah ini.

Sail wire adalah salah satu part yang berfungsi megantarkan benang yang keluar dari draft zone dan kemudian digulung pada cop, maka dari itu snail wire harus memiliki sifat tahan terhadap gesekan, akan tetapi semakin lama penggunaan snail wire maka dapat mengakibatkan pengikisan pada permukaan snail wire (Wang, Xin, Deng, Li, & Liu, 2018). Dari permasalahan tersebut maka perlu dilakukan action plan untuk menangani masalah diatas, berikut action plan dengan prinsip 5 W + 1 H.

5W + 1H	Uraian
What	Kondisi snail wire cacat
Who	Penulis dan Leader Maintenance Ring Spinning
Where	Mesin Ring Spinning Toyoda tipe RY Tahun 1982 No. B9, unit Spinning 2 PT XYZ
When	16 Agustus 2019
How	Penggantian dan sentering snail wire cacat
How Much	90 buah dari 480 spindle

Dari data perbandingan pengujian benang setelah dan sebelum penggantian snail wire di atas, dapat diketahui bawa terjadi penurunan angka hairiness (bulu benang) 22% dari 6.35 menjadi 4.96, hal ini masih sesuai dengan batas kualitas yang ditetapkan yakni 4.50-5.90. Sedangkan pada pengujian strength yang dilakukan dengan menggunakan alat uji MesdanLab Strenght Tester juga mengalami peningkatan 10% dari 194.155 sebelum perbaikan menjadi 216.558 setelah perbaikan. Sehingga kekuatan benang jenis Cd 40's pada mesin ring spinning Toyoda RY B9 sudah memenuhi standar kualitas yang ditetapkan perusahaan. Dapat disimpulkan bahwa penggantian snail wire cacat dapat menjaga kualitas benang Cd 40's dan dapat menurunkan angka hairiness serta meningkatkan strength yang cukup signifikan.
