## Identifikasi penerapan peraturan garis sempadan bangunan (GSB) pada ruas Jalan Kelapa Gading di Jakarta Utara

*Identification of the implementation of garis sempadan bangunan (GSB) at Kelapa Gading Street in Jakarta Utara*

**M T Himawan<sup>1</sup>, M F Akmal<sup>1</sup>, dan D Hantono<sup>1</sup>**

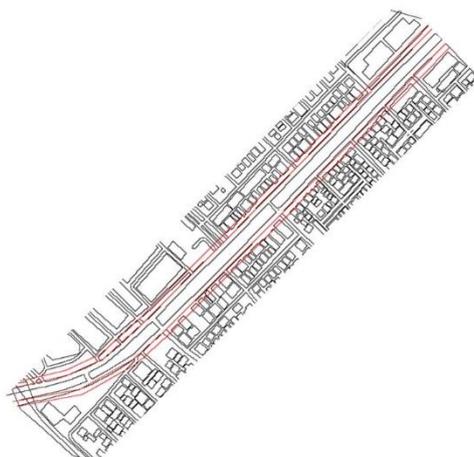
**Gambar 2.** Ruas Jalan Kelapa Gading segmen 1.

Pada segmen 1 ini terdapat 143 bangunan. Pada segmen ini terdapat 70 bangunan pada segmen bagian kanan dan 73 bangunan pada segmen bagian kiri. Berdasarkan analisis bangunan sesuai dengan Pergub persentase pelanggaran pada sisi kanan, yaitu sekitar 65% bangunan dan pada sisi kiri sekitar 55% bangunan. Bangunan yang melakukan pelanggaran paling banyak yaitu bangunan kelas 6 dengan persentase 77%. Sebanyak 85 bangunan dari 143 bangunan tidak mengikuti aturan GSB. Sementara itu, pelanggaran paling sedikit yaitu pada bangunan kelas 1 dan kelas 9 sebesar 0%. Pada kelas 1, yaitu rumah hunian terdapat 19 bangunan yang semuanya mengikuti aturan GSB, sedangkan pada kelas 9 yaitu rumah ibadah sebanyak 2 bangunan semuanya tidak melanggar GSB (lihat Tabel 1).

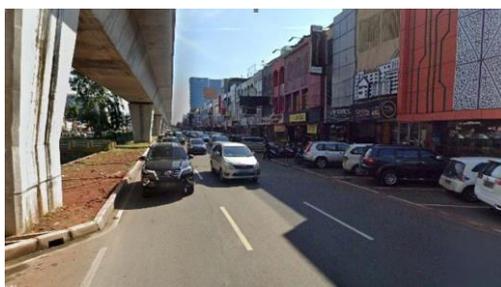
**Gambar 3.** Kondisi eksisting segmen 1

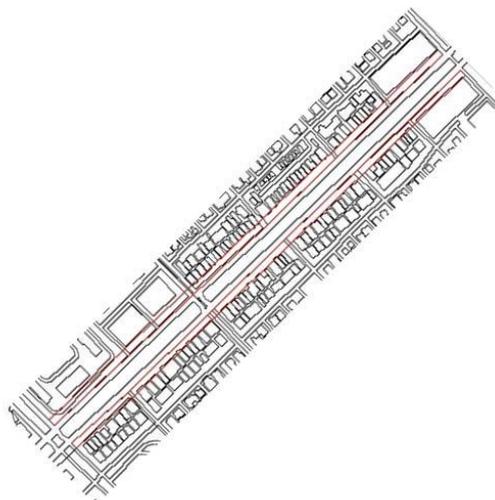
**Gambar 4.** Ruas Jalan Kelapa Gading segmen 2.

Pada segmen 2 ini terdapat 155 bangunan. Pada segmen ini terdapat 89 bangunan pada segmen bagian kanan dan 66 bangunan pada segmen bagian kiri. Berdasarkan analisis bangunan sesuai dengan Pergub persentase pelanggaran pada sisi kanan yaitu, sekitar 80% bangunan dan pada sisi kiri sekitar 57% bangunan. Bangunan yang melakukan pelanggaran paling banyak yaitu, bangunan kelas 6 dengan persentase 72%. Sebanyak 90 bangunan dari 125 bangunan tidak mengikuti aturan GSB. Sementara itu, pelanggaran paling sedikit, yaitu pada bangunan kelas 1 dan kelas 9 sebesar 0%. Pada kelas 1, yaitu rumah hunian terdapat 15 bangunan yang semuanya mengikuti aturan GSB, sedangkan pada kelas 9, yaitu rumah ibadah sebanyak 2 bangunan semuanya tidak melanggar GSB. Berikut merupakan kesesuaian kelas bangunan dengan GSB pada segmen 2 yang dapat dilihat pada Tabel 2.

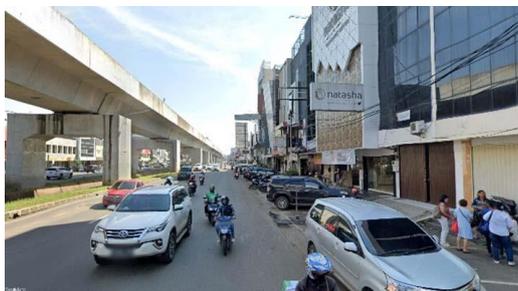
**Gambar 5.** Kondisi eksisting segmen 2.

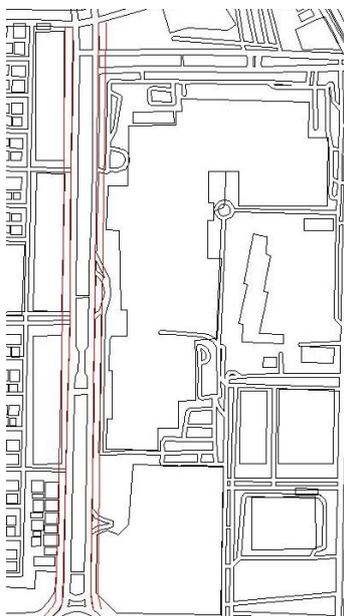
**Gambar 6.** Ruas Jalan Kelapa Gading segmen 3.

Pada segmen 3 ini terdapat 100 bangunan. Di segmen ini terdapat 6 bangunan pada segmen bagian kanan dan 94 bangunan pada segmen bagian kiri. Berdasarkan analisis bangunan

sesuai dengan Pergub persentase pelanggaran pada sisi kanan, yaitu 0% bangunan dan pada sisi kiri sekitar 50% bangunan. Bangunan yang melakukan pelanggaran paling banyak yaitu bangunan kelas 5 dengan persentase 59%. Sebanyak 47 bangunan dari 100 bangunan tidak mengikuti aturan GSB, sedangkan pelanggaran paling sedikit, yaitu pada bangunan kelas 1 sebesar 0%. Pada kelas 1, yaitu rumah hunian terdapat 9 bangunan yang semuanya mengikuti aturan GSB. Berikut merupakan kesesuaian kelas bangunan dengan GSB pada segmen 3 yang dapat dilihat pada Tabel 3.

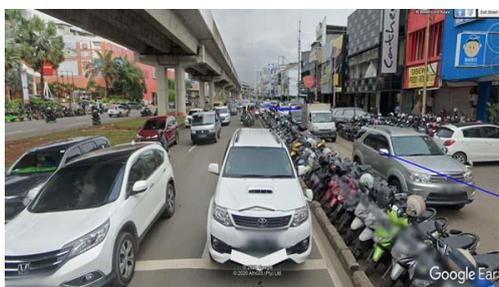
**Gambar 7.** Kondisi eksisting segmen 3.

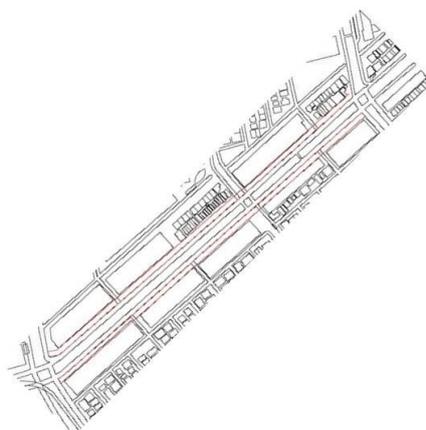
**Gambar 8.** Ruas Jalan Kelapa Gading segmen 4.

Pada segmen 4 ini terdapat 175 bangunan. Di segmen ini terdapat 83 bangunan pada segmen bagian kanan dan 92 bangunan pada segmen bagian kiri. Berdasarkan analisis bangunan sesuai dengan Pergub persentase pelanggaran pada sisi kanan, yaitu 70% bangunan dan pada sisi kiri sekitar 75% bangunan. Bangunan yang melakukan pelanggaran paling banyak, yaitu bangunan kelas 6 dengan persentase 85%. Sebanyak 127 bangunan dari 175 bangunan tidak mengikuti aturan GSB, sedangkan pelanggaran paling sedikit, yaitu pada bangunan kelas 9 sebesar 35%. Sementara itu, pada kelas 9, yaitu fasilitas umum sebanyak 11 bangunan dari 17 bangunan tidak melanggar GSB. Berikut merupakan kesesuaian kelas bangunan dengan GSB pada segmen 4 yang dapat dilihat pada Tabel 4.

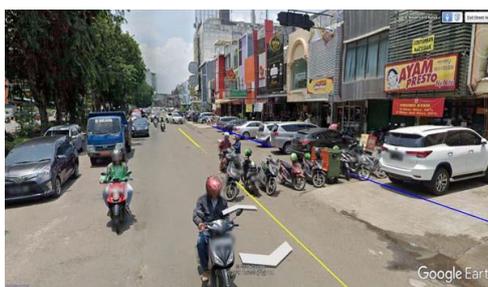
**Gambar 9.** Kondisi eksisting segmen 4.

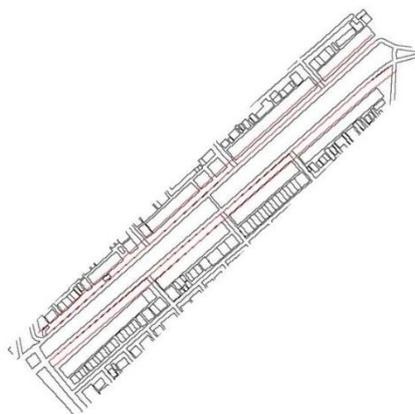
**Gambar 10.** Ruas Jalan Kelapa Gading segmen 5.

Pada segmen 5 ini terdapat 183 bangunan. Di segmen ini terdapat 88 bangunan pada segmen bagian kanan dan 95 bangunan pada segmen bagian kiri. Berdasarkan analisis bangunan sesuai dengan Pergub persentase pelanggaran pada sisi kanan, yaitu 50% bangunan dan pada sisi kiri sekitar 40% bangunan. Bangunan yang melakukan pelanggaran paling banyak, yaitu bangunan kelas 6 dengan persentase 75,6%. Sebanyak 82 bangunan dari 183 bangunan tidak mengikuti aturan GSB, sedangkan pelanggaran paling sedikit, yaitu pada bangunan kelas 1 sebesar 21%. Pada kelas 1, yaitu rumah hunian terdapat 33 bangunan dari 42 bangunan yang mengikuti aturan GSB. Berikut merupakan kesesuaian kelas bangunan dengan GSB pada segmen 5 yang dapat dilihat pada Tabel 5.

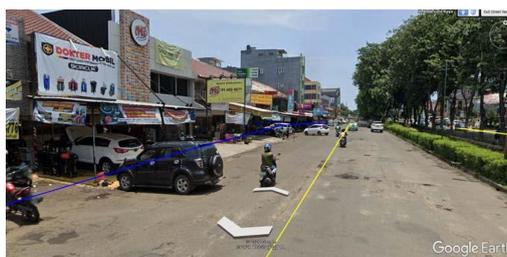
**Gambar 11.** Kondisi eksisting segmen 5.
