## Identifikasi Potensi Ruang dalam Pabrik Gula Pangka dengan Pendekatan *Adaptive Reuse*

### *Identification of Space Utilization in Pangka Sugar Factory with Adaptive Reuse Approach*

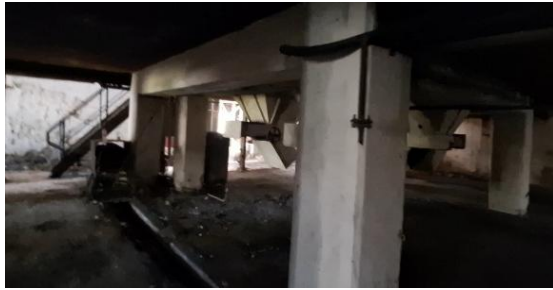
Struktur utama bangunan berupa kolom dan balok beton masih stabil dan kokoh tanpa adanya retakan besar, penurunan fondasi atau deformasi yang mengancam keselamatan (Gambar 1). Kondisi ini sesuai dengan prinsip minimal intervention dalam *adaptive reuse*, yakni menjaga penyelamatan struktur inti agar fungsi bangunan tetap terjaga tanpa mengubah karakter aslinya.

**Gambar 1.** Struktur Utama Bangunan Pabrik Gula Pangka

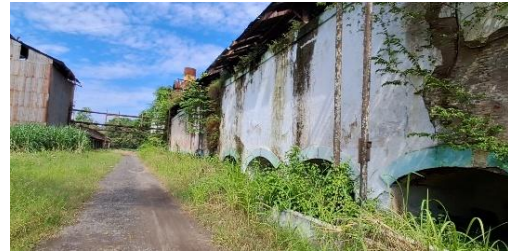
Dinding bata tebal, yang merupakan elemen struktural utama bangunan, menunjukkan kerusakan permukaan cukup signifikan akibat faktor kelembapan dan rembesan air. Pada bagian luar, seperti tampak pada Gambar 2, permukaan dinding memperlihatkan noda air, lumut, dan retakan vertikal, dengan vegetasi liar yang tampak tumbuh di sepanjang pondasi. Gambar 3 memperlihatkan pengelupasan cat, jamur, dan kerusakan plester yang semakin memperparah kondisi permukaan dinding, serta adanya tumpukan material bekas di sekitar area. Kondisi dinding utama pada sisi dalam pabrik, sebagaimana terlihat pada Gambar 4, memperlihatkan bukaan jendela lengkung dengan plester yang terkelupas, bata terekspos, dan noda lembab yang menunjukkan kerusakan yang perlu penanganan segera.

**Gambar 2.** Tampak Luar Dinding Bata dengan Lengkungan Bawah yang Memperlihatkan Noda Air, Lumut, dan Retakan Vertikal. Vegetasi Liar Tumbuh di Sepanjang Pondasi.

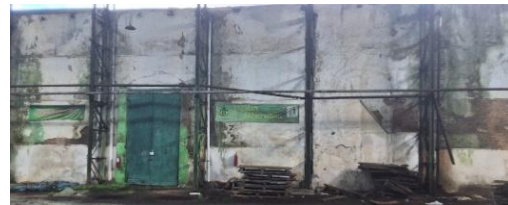
**Gambar 3.** Permukaan Dinding dengan Pengelupasan Cat, Jamur, dan Plester Rusak. Terdapat Tumpukan Material Bekas di Sekitarnya.

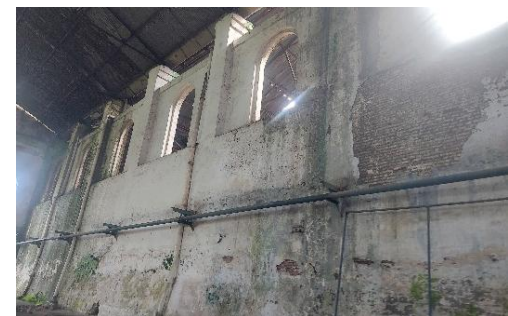
**Gambar 4.** Dinding Utama Sisi Dalam Pabrik dengan Bukaan Jendela Lengkung, Plester Terkelupas, Bata Ekspos, Noda Lembab, dan Jamur di Bagian Bawah.

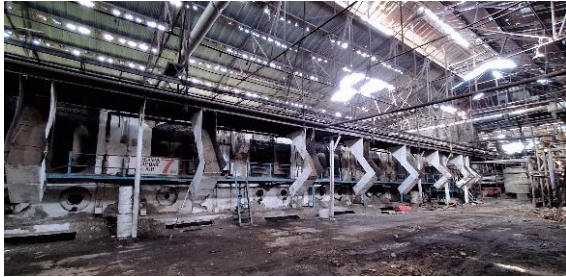
Struktur atap pabrik mengalami kerusakan berat, terutama pada elemen baja yang mengalami korosi luas mencapai sekitar 70% dari total area atap. Kerusakan ini menyebabkan penurunan kekuatan struktural dan terbentuknya banyak lubang pada penutup atap, yang memungkinkan masuknya air hujan serta cahaya yang dapat mempercepat degradasi elemen lainnya sekaligus mengancam keselamatan keseluruhan struktur.

Seperti diperlihatkan pada Gambar 5, kondisi interior ruang produksi menampakkan korosi pada rangka baja dengan banyak lubang pada penutup atap yang cukup signifikan. Foto udara pada Gambar 6 memperlihatkan area atap pabrik yang luas dengan kondisi penutup atap yang sudah berkarat dan berlubang di

**Gambar 5.** Kondisi Interior Ruang Produksi Menunjukkan Korosi pada Rangka Baja dan Banyaknya Lubang pada Penutup Atap.

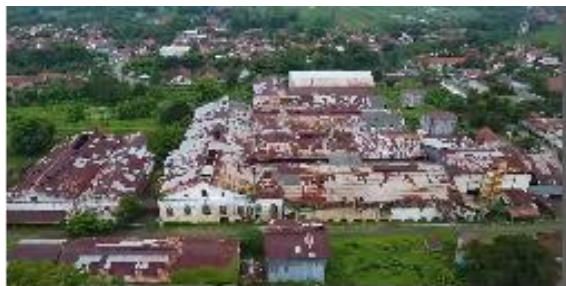
**Gambar 6.** Foto Udara (Perspektif Mata Burung) Memperlihatkan Area Atap yang Luas dengan Penutup Atap yang Sudah Berkarat dan Berlubang di Banyak Titik.

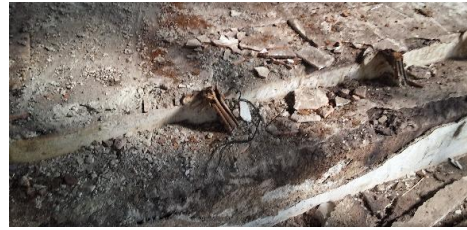
**Gambar 7.** Lantai Tangga dengan Permukaan Rusak Parah, Terlihat Banyak Bagian yang Terkelupas, Pecah, dan Terdapat Sisa Material Besi Tulangan yang Terekspos.

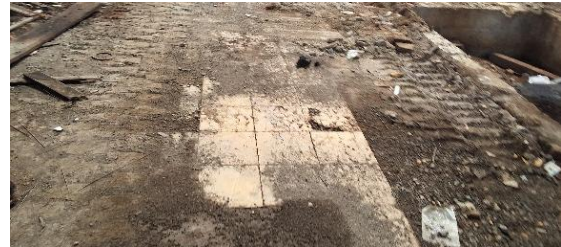
Lantai sebagian besar menggunakan tegel polos kuning keoranyean, dengan sekitar 40–50% permukaan mengalami kerusakan seperti pecah, retak, atau tertutup tanah dan debu. Area packing menggunakan beton ekspos dengan garis putih penanda jalur kerja yang masih dalam kondisi baik. Beberapa tangga rusak parah, dengan anak tangga pecah dan permukaan licin yang mengurangi keamanan dan aksesibilitas. Kondisi tangga yang rusak parah ini dapat dilihat pada Gambar 7, sedangkan kondisi lantai tegel yang retak dan tertutup tanah terlihat pada Gambar 8. Gambar 9 memperlihatkan lantai beton ekspos di area packing yang relatif terawat dan permukaannya rata.

**Gambar 8.** Lantai Tegel Polos Warna Kuning Keoranyean, Sebagian Permukaan Tertutup Tanah dan Beberapa Tegel Tampak Retak.

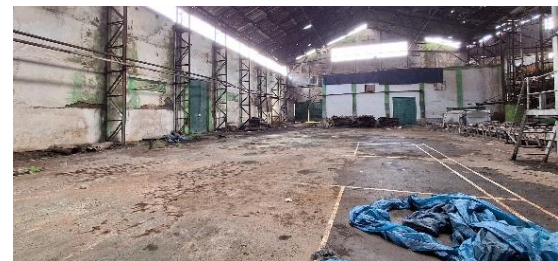
**Gambar 9.** Lantai Beton Ekspos di Area Packing, Permukaan Rata dengan Garis Putih Penanda Jalur Kerja.

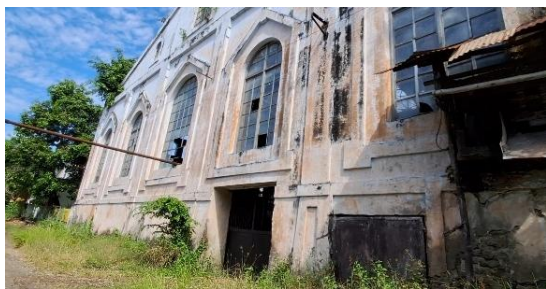
Sebagian besar jendela menggunakan kusen logam berprofil ramping dengan grid persegi khas bangunan industri kolonial. Kondisi kusen logam menunjukkan deformasi, korosi, dan beberapa panel kaca pecah atau hilang, sebagaimana tampak pada Gambar 10. Fasad luar bangunan memperlihatkan pintu besi utama yang menandakan kombinasi material sesuai kebutuhan fungsi dan keamanan industri (Gambar 11). Sementara itu, pintu utama area kantor menggunakan kusen dan daun pintu kayu dengan permukaan cat pudar dan kusam, tetapi secara struktur masih layak dipertahankan dengan perbaikan minor, seperti terlihat pada Gambar 12.

**Gambar 10.** Jendela Besar Dengan Kusen Logam Berwarna Hijau Kebiruan, Beberapa Kaca Pecah dan Mengalami Deformasi Struktural.

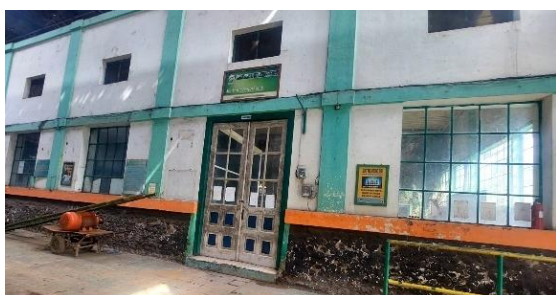
**Gambar 12.** Pintu Utama Area Kantor Dengan Kusen dan Daun Pintu Kayu, Permukaan Cat Pudar dan Kusam, Namun Struktur Kayu Masih Layak Dipertahankan dengan Perbaikan Minor.
