Volume 20 Issue 1 April 2022, pages:11-18

## Mitigasi Bencana Banjir pada Bangunan Sekolah Melalui Tata Lanskap

### *Flood Disaster Mitigation in School Building through Landscape*

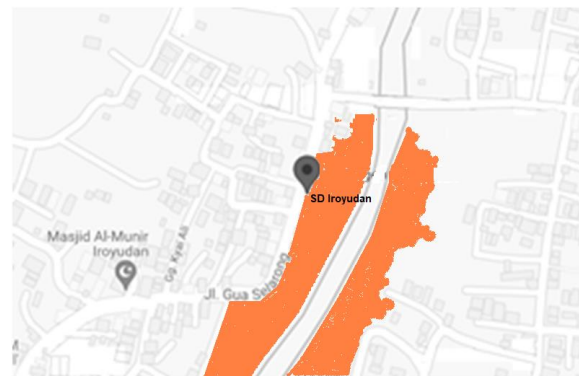
Gambar 3. Peta potensi banjir

Sebagaimana terlihat pada peta potensi genangan (Gambar 3) bahwa titik lokasi sekolah berada pada area potensi genangan sungai Bedog. Lokasi sekolah berada di bagian Kawasan yang berada sisi timur Jalan Goa Selarong dengan kedalaman 150 m dari badan jalan. Keadaan tersebut maka pada saat terjadi hujan berpotensi terjadi genangan, walaupun air secara berangsur akan mengalir ke sungai

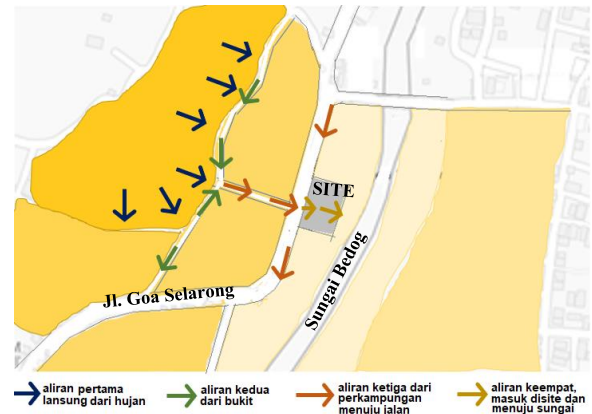
Gambar 6. Peta aliran air hujan

Posisi *site* pada kawasan menjadikan *site* sekolah sebagai aliran terakhir bagi alur aliran air hujan (Gambar 6). Perbukitan di bagian seberang barat permukiman merupakan area pertama curahan air hujan pada kawasan tersebut. Karena kemiringannya yang cukup curam maka air hujan akan mengalir dengan deras menuju pemukiman.

Di tengah permukiman barat jalan terdapat jalan lingkungan yang membelah permukiman dan memiliki kemiringan lebih dari 10%, sehingga air hujan dari perbukitan mengalir begitu deras melalui jalan tersebut menuju jalan Goa Selarong.

Kondisi utilitas jalan yang kurang tersedia, yaitu tidak adanya saluran air hujan, menjadikan air hujan tumpah sepenuhnya di jalan Goa Selarong.

Kondisi diatas bahwa posisi jalan yang membelah pemukiman arahnya lurus dengan pintu pagar tembok *site*, sehingga disaat hujan air berkumpul di jalan Goa Selarong terdorong masuk ke arah *site* sekolah melalui celah pada gapura masuk area sekolah.

Keadaan diatas yang menjadikan sebab tingginya genangan air di *site* saat terjadinya hujan deras. Selain karena curahan air hujan di *site* juga ditambah oleh aliran air dari pemukiman dan jalan.

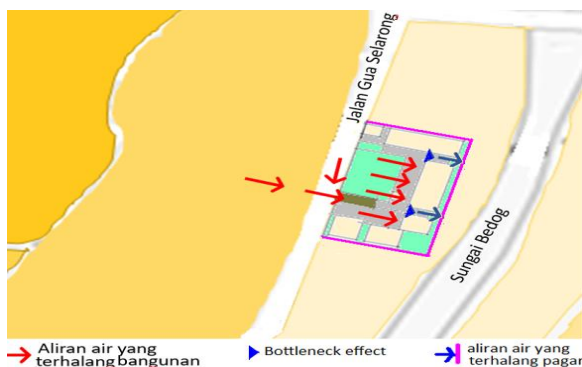
Gambar 8. Peta kerentanan aliran air pada *site*

Perletakan bangunan-bangunan pada *site* sekolah yang searah dengan alur kontur menjadi penghalang terhadap laju aliran air dari area di atasnya. Kondisi tersebut berpotensi mempercepat terjadinya genangan karena aliran air yang semestinya mengalir ke sungai Bedog terhalang oleh bangunan-bangunan tersebut. Celah-celah antar bangunan lebih sempit dibandingkan bentang bangunan yang menghalangi aliran air. (Gambar 8).

Kondisi tersebut menyebabkan adanya *Bottleneck Effect*. Jumlah aliran air yang masuk ke lokasi *site* lebih besar daripada air yang harus terus mengalir ke sungai, karena hanya celah antar bangunan yang menjadi satu-satunya jalan aliran air.

Kondisi tersebut meningkatkan potensi kerentanan terjadinya genangan dan akan meningkatnya resiko terjadi banjir pada *site* sekolah. Fenomena *Bottleneck Effect* diperparah dengan adanya pembatas *site* sekolah berupa pagar keliling. (Gambar 9)

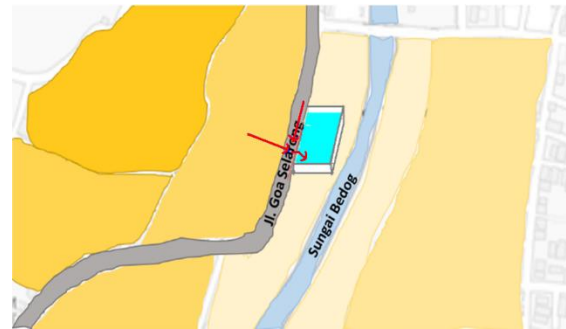
Gambar 9. Potensi *site* menjadi titik kumpul aliran

Sebagaimana diilustrasikan pada Gambar.9, kondisi kontur di lingkungan *site* sekolah yang lebih tinggi menjadikan debit aliran air hujan dari kawasan lingkungan *site* akan terkumpul di dalam *site*.

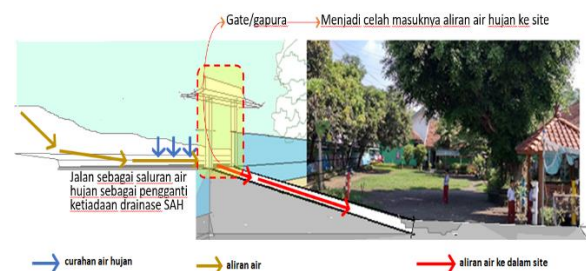
Gambar 10. Analisis aliran air hujan ke *site*

Kondisi ini tidak didukung adanya saluran air hujan (SAH) disepanjang jalan Gua Selarong. (Gambar 10). SAH ini sangat berperan mengalirkan air hujan pada kawasan tersebut. Ketiadaannya menjadikan jalan Gua Selarong berperan juga sebagai pengganti SAH. Namun karena kedalamannya sangat dangkal, maka tidak mungkin bisa menampung curahan air hujan. Sehingga air hujan akan melimpah dan mencari peluang ada celah aliran menuju area lain yang lebih rendah.

Pembuatan akses *site* berupa ram pada gapura menjadi stimulan yang besar untuk memasukan aliran air hujan dari Kawasan sekitarnya. Awalan ram memiliki ketinggian yang sama dengan ketinggian jalan sehingga secara otomatis menjadi celah bagi derasnya aliran air di jalan Gua Selarong.

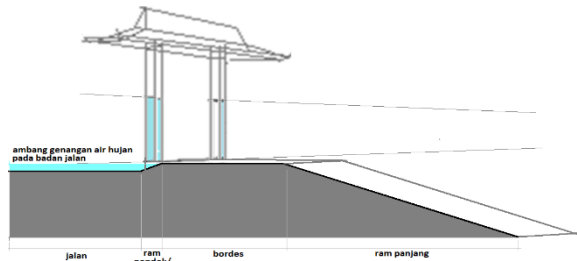
Gambar 11. Penambahan bordes pada awal ram

Desain ram tersebut jelas tidak mampu berperan mengendalikan aliran air dari jalan. Sehingga perlunya model ram yang didahului dengan bordes. (Gambar 11). Bordes tersebut bisa didesain menjadi tanggul di tepian jalan yang bisa berperan menjadi penghalang masuknya air dari kawasan menuju *site*.

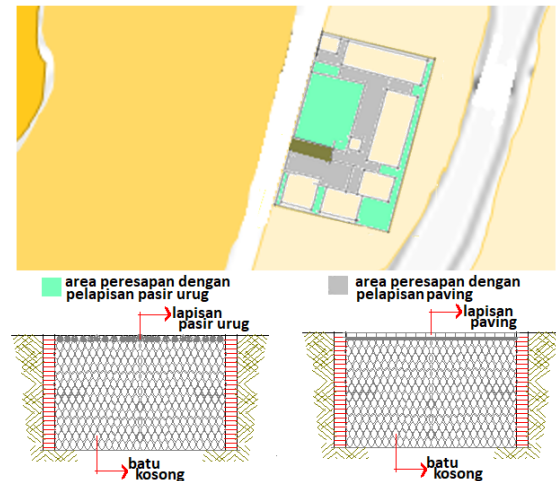
Gambar 12. Konstruksi peresapan

Kondisi yang lainnya seperti halnya yang disebutkan oleh Jama (2016) dan Chaudari (2013) bahwa karakteristik tanah pada DAS memiliki daya absorpsi yang baik tetapi juga berpotensi rentan erosi. Pada saat keadaan curah hujan sangat tinggi juga akan terjadi jenuh air. Hal ini terjadi karena debit air hujan yang diresapkan akan bertambah pula dengan luapan air sungai.

Keadaan ini membutuhkan perbaikan struktur tanah untuk meningkatkan daya absorpsi yang mampu menyerap debit air yang lebih banyak, sekaligus memperkuat struktur tanah untuk mengurangi potensi erosi disaat terjadinya jenuh air.

Pembuatan konstruksi resapan bisa dioptimalkan pada seluruh bagian area terbuka. Pembuatan peresapan mengacu pada tujuan peningkatan porositas tanah sekaligus meningkatkan daya dukung tanah terhadap beban kegiatan yang terjadi diatasnya.

Material konstruksi peresapan bisa menggunakan bahan baku utama konstruksi

batu kosong (Gambar 12) yaitu jenis bebatuan putih yang mudah didapatkan di Kawasan sekitarnya, yang lebih dikenal dengan sebutan “*watu slarong*”. Jenis batu tersebut memiliki porositas yang cukup baik dan banyak tersedia oleh para penambang setempat, dengan demikian lebih mudah diusahakan dan bisa menekan biaya konstruksi.

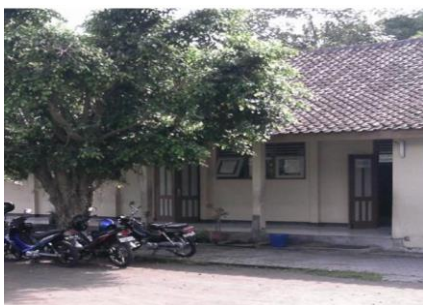
Kondisi fisik bangunan dengan peil lantai yang cukup rendah: 40 cm diatas permukaan tanah *site* (Gambar 13), sering mengalami terdampak genangan air hujan. Pembuatan konstruksi pondasi menerus pasangan batu kali kurang memperhatikan pola genangan yang mungkin terjadi di saat hujan sangat deras. Akibatnya genangan air hujan sering merembah lantai. Di saat aktivitas sekolah sedang berlangsung di dalam kelas sering tidak terdeteksi adanya peningkatan genangan, “tahu-tahu” air sudah mencapai ketinggian lantai bangunan kelas.

Secara rutin pada musim hujan, genangan bisa mencapai hingga ketinggian 10-20 cm diatas lantai.

Perambatan ketinggian genangan tertinggi pernah terjadi secara insidental karena luapan air sungai Bedog, seperti halnya pada kasus banjir akhir 2017. Kondisi ini mengakumulasikan genangan air hujan itu sendiri dengan luapan air sungai.

Gambar 13. Lantai bangunan rendah

Dengan demikian perlunya peninggian *peil* atau lantai dasar bangunan. Hal ini akan menguatkan terhadap solusi menghindari genangan, sekaligus bisa meningkatkan performa bangunan. Visualisasi fasad bangunan akan lebih bagus, disatu sisi juga bisa mempermudah proses evakuasi saat terjadi indikasi banjir.
