Identifikasi tingkat kekumuhan pada kawasan permukiman nelayan di Kecamatan Puger

Identification the level of slum in fishing settlement areas at Puger Sub-District

Ananda Alif Ramadani¹, Dewi Junita Koesoemawati^{1*}, dan Dano Quinta Revana²

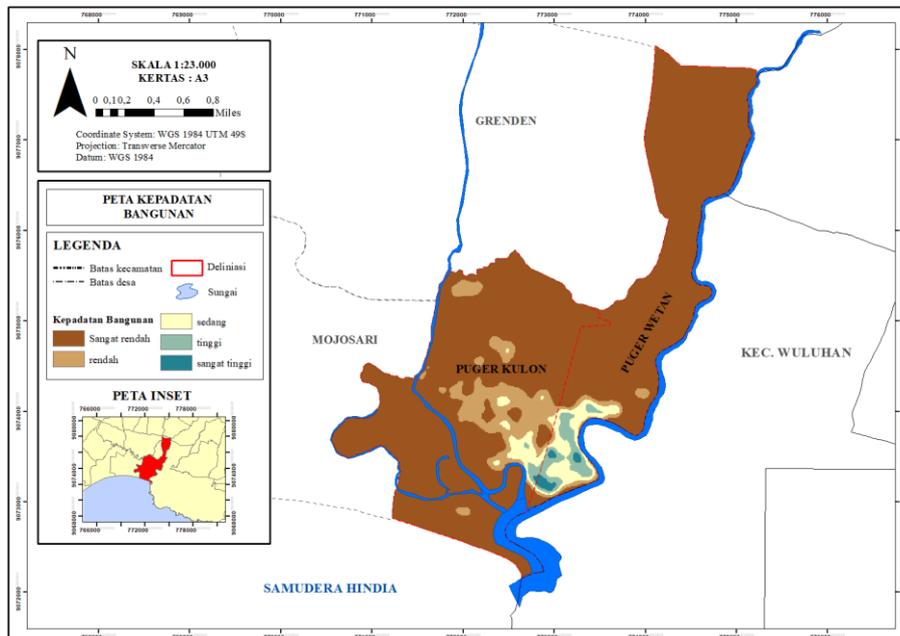
Gambar 4. Peta kepadatan bangunan.

Pada indikator kepadatan bangunan dilakukan analisis secara spasial untuk mengetahui klasifikasi tingkat kepadatan bangunan. Analisis spasial yang digunakan yaitu metode *kernel density*, dimana nantinya akan diklasifikasikan menjadi 5 tingkat kepadatan bangunan. Kepadatan bangunan pada lokasi penelitian berfokus pada pusat aktivitas yang ada di permukiman nelayan Puger yaitu pelabuhan ikan dan TPI Puger hal tersebut dapat dilihat pada Gambar 4, sedangkan pada Tabel 6 menunjukkan hasil klasifikasi kepadatan bangunan secara rinci.

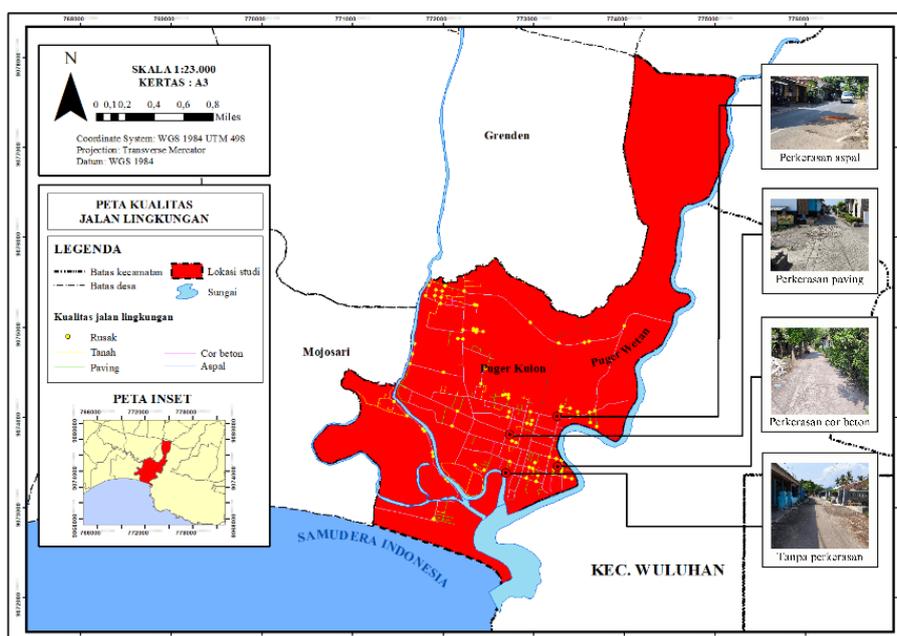
Gambar 5. Peta kualitas jalan lingkungan.

Sedangkan pada kualitas jalan lingkungan, pada lokasi penelitian secara keseluruhan memiliki perkerasan aspal, paving, cor beton dan tanah dengan lebar jalan 0,5 meter – 6 meter. Terdapat sepanjang 10.136,635 meter jalan lingkungan yang memiliki kualitas konstruksi jalan buruk. Hal tersebut dapat dilihat dari adanya lubang pada jalan, jalan yang bergelombang, paving yang lepas atau patah dan jalan lingkungan dengan perkerasan tanah sebagaimana tertera dalam gambar Gambar 5 berikut.

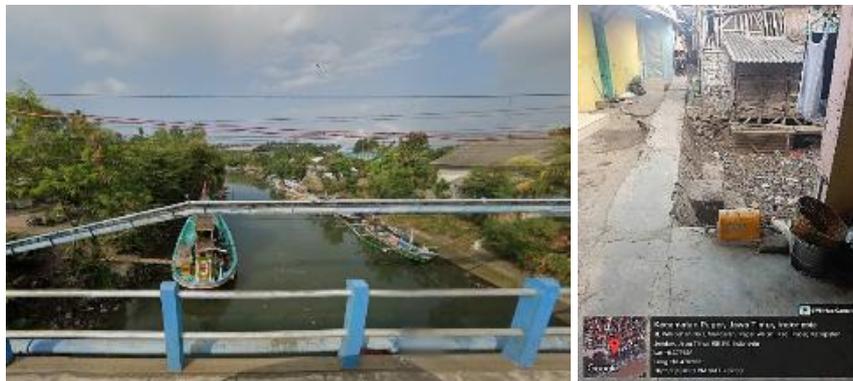
Gambar 6. Pipa PDAM dan *water mater* PDAM.

3.1.3 Kondisi penyediaan air minum. Terdapat 2 parameter yaitu akses aman air minum dan kebutuhan air minum terpenuhi. Pada lokasi penelitian seluruhnya terlayani oleh PDAM, bagi bangunan gedung yang tidak menggunakan PDAM maka akan mendapatkan sumber air

bersihnya melalui sumur dan air bor. Ketersediaan air bersih pada lokasi studi sangat mencukupi, hal tersebut terlihat dari tidak pernah adanya keluhan mengenai volume air yang tersendat. Gambar 6 berikut merupakan gambaran kondisi air minum pada lokasi penelitian.

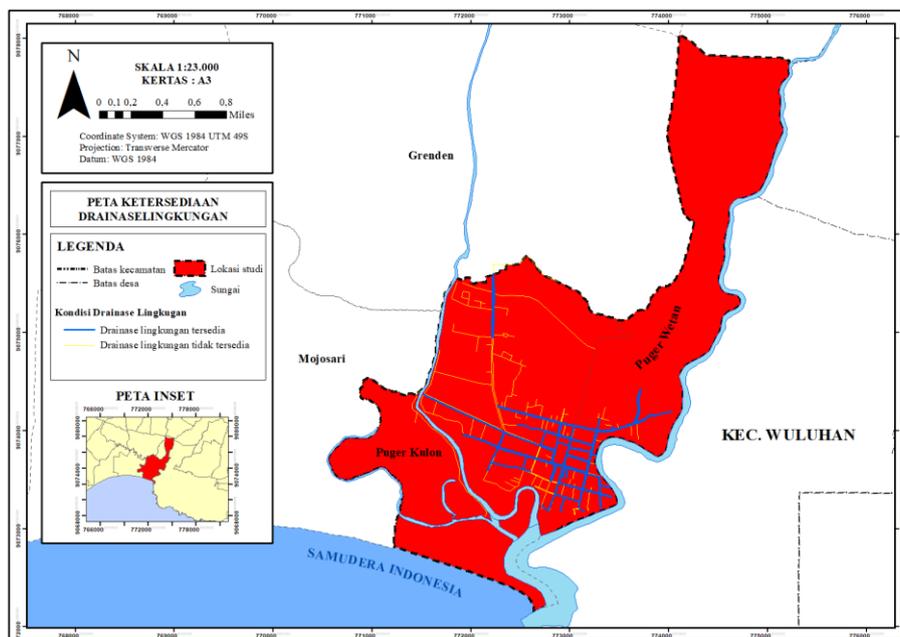
Gambar 7. Peta kondisi ketersediaan drainase.

3.1.4 *Kondisi drainase lingkungan*. Terdapat 3 parameter pada aspek ini yaitu ketersediaan drainase, kemampuan drainase untuk mengalirkan air limpasan, dan kualitas konstruksi drainase. Pada lokasi studi terdapat sepanjang 2.2910,045 meter drainase yang tidak tersedia. Berikut merupakan peta ketersediaan drainase pada lokasi studi sebagaimana tertera dalam Gambar 7.

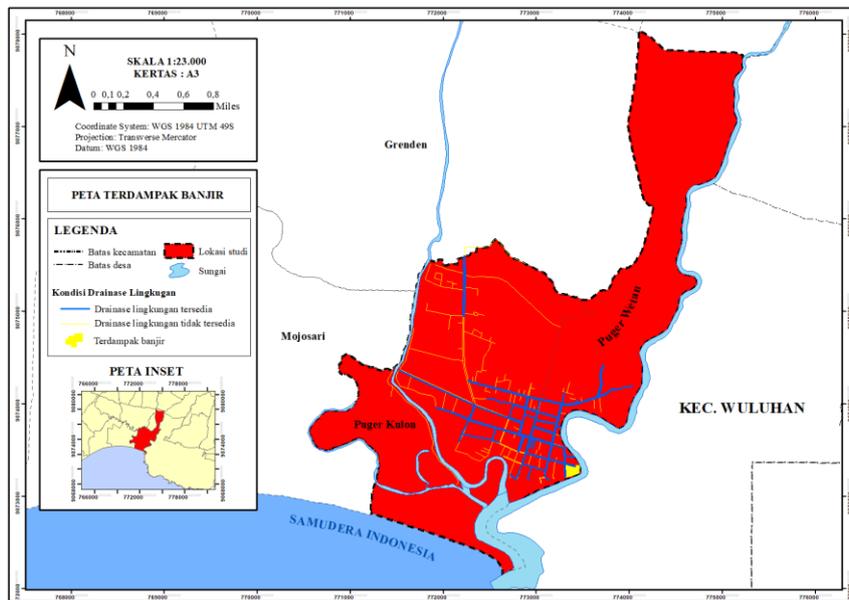
Gambar 8. Peta kualitas konstruksi drainase.

Terdapat seluas 1,787 ha wilayah yang terdampak banjir tepatnya di Dusun Mandaran, Desa Puger Wetan. Hal tersebut terjadi karena lokasi rumah yang dekat dengan sempadan sungai

di samping volume hujan yang tinggi. Akan tetapi, banjir yang ditimbulkan tidak mengalami penggenangan lebih dari 24 jam dan tinggi genangan yang ada tidak mencapai lebih dari 50cm. Berikut merupakan peta lokasi terdampak banjir yang tertera dalam Gambar 8.

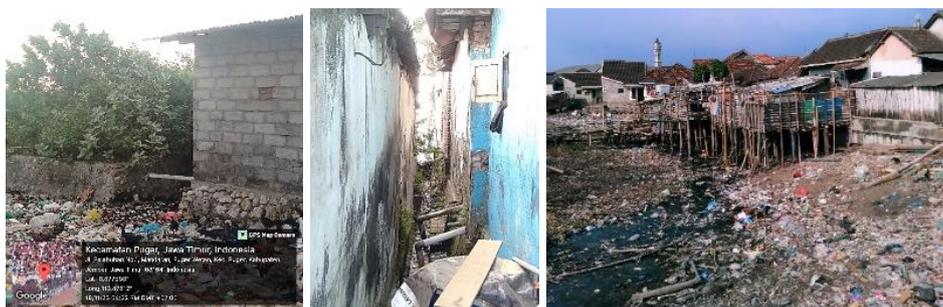
3.1.5. Kondisi pengelolaan air limbah. Pada aspek ini terdapat 2 parameter yaitu sistem air limbah dan prasarana dan sarana air limbah tidak memenuhi persyaratan teknis. Pada kondisi eksisting diketahui jika rumah – rumah yang berada di tepi sungai masih belum terhubung dengan *septic tank* yang mana pipa limbah rumah tangga langsung dialirkan ke badan sungai, sedangkan untuk rumah dengan kepadatan tinggi mayoritas memiliki *septic tank*, namun untuk limbah *grey water* langsung dialirkan ke drainase. Sedangkan pada permukiman yang tidak terlalu padat mayoritas memiliki tanki penampungan limbah *grey water* sendiri (*on site*). Sedangkan prasarana dan sarana air limbah yang tidak memenuhi persyaratan teknis diukur melalui ketersediaan toilet pribadi dan *septic tank*. Berdasarkan hasil observasi diketahui jika pada lokasi penelitian seluruhnya sudah memiliki toilet pribadi namun untuk keterhubungan dengan *septic tank* masih terdapat beberapa rumah yang belum terhubung. Berikut merupakan kondisi eksisting pengelolaan air limbah pada lokasi studi yang tertera dalam Gambar 9.

Gambar 9. Kondisi eksisting pengelolaan air limbah.

Kondisi Pengelolaan Air Limbah	<ul style="list-style-type: none"> • Terdapat sebanyak 5.429 Unit rumah yang masih tidak memiliki sistem pengolahan limbah air sesuai teknis • Terdapat 83 Unit rumah yang masih tidak memiliki sarana dan prasarana pengolahan limbah 	<ul style="list-style-type: none"> • RTRW Kabupaten Jember Tahun 2015 – 2035 • Berkaitan dengan strategi penataan ruang yaitu "Mengembangkan dan mengoptimalkan sistem pengelolaan lingkungan berkelanjutan". • RPJMD Kabupaten Jember Tahun 2021 - 2026 • Sasaran misi no 6 pada RPJMD Jember ialah "Meningkatnya utilitas permukiman masyarakat yang 	<p>Keberadaan sistem sanitasi memiliki peranan penting terhadap tingkat kesehatan masyarakat. Kondisi rumah yang kumuh dan adanya sanitasi yang tidak sesuai dengan persyaratan teknis akan berdampak terhadap kerentanan masyarakat pada penyakit [9]</p>	<ul style="list-style-type: none"> • Pengembangan SPAL off site pada permukiman padat/pada bangunan gedung yang masih membuang limbah ke saluran drainase dan badan air/sungai • Peningkatan SPAL on site sesuai standar teknis pengolahan limbah pada permukiman yang sudah memiliki tanki pribadi • Pada bangunan gedung dengan fungsi industri diarahkan untuk memiliki system

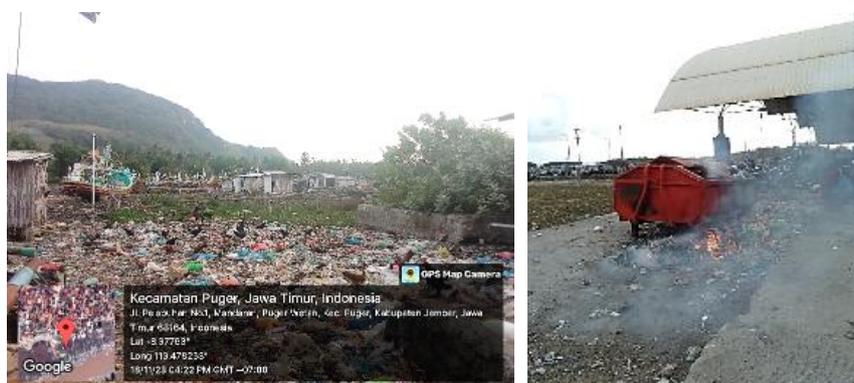
3.1.6. Kondisi pengelolaan persampahan. Terdapat dua parameter pada aspek ini yaitu sistem pengelolaan persampahan dan prasarana dan sarana persampahan tidak memenuhi persyaratan teknis. Sistem pengelolaan persampahan pada lokasi studi masih dilakukan secara tradisional yaitu dibakar (*open dumping*), dibuang ke sungai atau ke drainase dan hanya sebagian kecil yang membuang ke TPS. Berdasarkan hasil observasi diketahui jika di lokasi penelitian mayoritas masyarakat sudah melakukan pewadahan namun belum melakukan pemilahan. Untuk pola pengumpulan sampah hanya sebagian kecil saja yang menerapkan secara swadaya. Sedangkan untuk pengangkutan hanya dilakukan pada 1 TPS yaitu TPS yang berada di TPI. Berikut merupakan sistem pengelolaan persampahan pada lokasi studi yang tertera pada Gambar 10.

Gambar 10. Kondisi sistem pengelolaan persampahan.

Aspek	Kondisi Eksisting	Peraturan	<i>Theory and best-practice study</i>	Arahan
Kondisi Pengelolaan Persampahan	<ul style="list-style-type: none"> • Belum adanya pengelolaan sampah seperti pemilahan, pengumpulan, pengangkutan hingga pengolahan sampah sehingga masih terdapat 3.889 unit rumah yang masih mengolah sampah dengan cara membuang sampah ke sungai • Terdapat 2.771 unit rumah yang masih belum memiliki sarana pewadahan sampah 	<p>merata dan berkualitas"</p> <ul style="list-style-type: none"> • RTRW Kabupaten Jember Tahun 2015 - 2035 Berkaitan dengan strategi penataan ruang yaitu "Mengembangkan dan mengoptimalkan sistem pengelolaan lingkungan berkelanjutan". • RPJMD Kabupaten Jember Tahun 2021 - 2026 Sasaran misi no 6 pada RPJMD Jember ialah "Meningkatnya utilitas permukiman masyarakat yang merata dan berkualitas" 	<p>Wilayah dengan kepadatan tinggi umumnya memiliki permasalahan lingkungan yaitu berupa minimnya pengolahan sampah. Pola perilaku masyarakat terhadap pengolahan sampah sangat tidak ramah, salah satunya yaitu dengan membuang sampah di badan air yang tentunya akan mencemari lingkungan serta menimbulkan turunan permasalahan lain. Pengelolaan sampah yang tidak tersistem dengan baik akan menimbulkan masalah yang serius, karena sampah yang dibuang pada area terbuka akan mencemari tanah yang juga akan berdampak pada saluran air tanah [10]</p>	<p>pengolahan limbah off site yang sesuai dengan standar</p> <ul style="list-style-type: none"> • Pengembangan pengolahan sampah 4R pada skala rumah tangga • Peningkatan sarana dan prasarana persampahan seperti Sarana TPS dan Prasarana pengumpulan yang masih terbatas pada bentor • Pengembangan jasa pengumpulan sampah secara swadaya oleh masyarakat dari sumber sampah/rumah ke TPS • Pelarangan membuang sampah di badan air/sempadan sungai • Masyarakat diarahkan untuk melakukan pemisahan jenis – jenis sampah secara sederhana yaitu sampah organik dan anorganik • Pada bangunan gedung dengan fungsi industri diwajibkan untuk melakukan pengelolaan sampah secara pribadi sebelum dikumpulkan ke

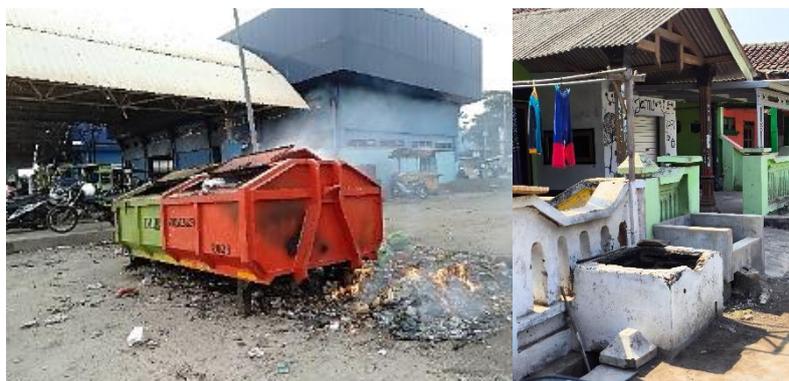
Sedangkan prasarana dan sarana persampahan pada lokasi studi telah tersedia tempat sampah di setiap rumah, namun belum ada tindakan pemilahan terhadap sampah. Sedangkan untuk ketersediaan sarana persampahan sudah ada yaitu berupa TPS yang pengangkutannya dilakukan menggunakan truk setiap pagi hari. Penyediaan tersebut disediakan oleh Dinas Lingkungan Hidup Kabupaten Jember. Lokasi TPS berada di TPI sehingga skala pelayanannya tidak dapat menyeluruh di Desa Puge Kulon dan Puger Wetan. Pada beberapa lokasi, terdapat layanan pengumpulan yang dilakukan secara swadaya oleh masyarakat. Pengumpulan tersebut dilakukan setiap 3 hari sekali di pagi hari dan tarifnya disesuaikan dengan volume sampah berkisar dari Rp5000 – Rp 20.000. Berikut merupakan sarana dan prasarana persampahan di lokasi studi sebagaimana tertera pada Gambar 11.

Gambar 11. Kondisi sarana dan prasarana persampahan.

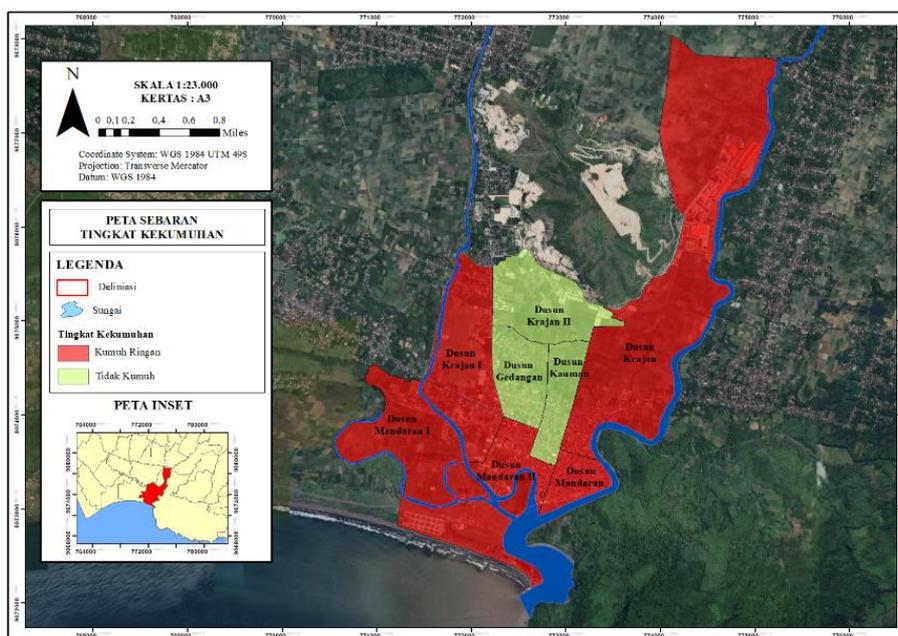
Gambar 12. Peta sebaran kekumuhan.

Pada hasil perhitungan tingkat kekumuhan yang sudah dilakukan maka dapat disimpulkan bahwa pada lokasi penelitian memiliki kondisi kekumuhan dengan tingkat kumuh ringan di 5 dusun dan 3 dusun dinyatakan tidak kumuh. Skor kumuh yang didapat bervariasi, yaitu skor tertinggi berada di Dusun Mandaran Desa Puger Wetan dengan skor sebesar 27. Berdasarkan SK Kumuh Kabupaten Jember Tahun 2020, Kecamatan Puger tidak termasuk kawasan kumuh. Namun, penelitian tahun 2010 menunjukkan bahwa permukiman nelayan Puger memiliki tingkat kumuh ringan [4], yang diperkuat oleh hasil perhitungan pada Tabel 9 yang juga menunjukkan tingkat kumuh ringan. Oleh karena itu, dengan masih adanya fenomena kekumuhan, Pemerintah Kabupaten Jember perlu melakukan evaluasi dan mengidentifikasi kembali lokasi permukiman yang menunjukkan tanda-tanda kekumuhan agar kualitas lingkungan permukiman dapat ditingkatkan melalui arahan yang tepat. Berikut Gambar 12 tentang sebaran tingkat kekumuhan.
