Volume 17 Issue 2 October 2019, pages: 231-248

## Pengaruh Desain Penghawaan terhadap Kondisi Termal di Gereja Santo Petrus Sambiroto Semarang

### *The Effect of Ventilation Design on Thermal Conditions in The Saint Peter Church Sambiroto Semarang*

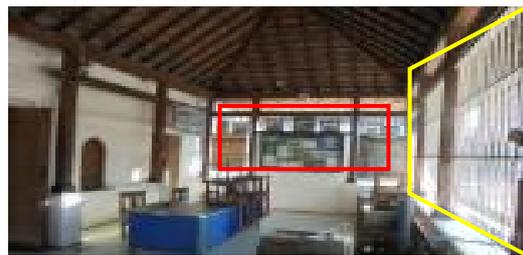
Gambar 1. Banner dan Kisi Kisi pada Selasar Bangunan Sobokartti

Banner yang ditunjukkan pada Gambar 1, dengan warna merah dan kisi kisi yang ditunjukkan dengan warna putih yang ada pada area bukaan di bangunan sobokarti ini mirip dengan yang ada pada bangunan gereja yang menjadi objek penelitian yaitu sama sama terdapat *wind obstacle* yang menghalangi aliran udara. Rusmiatmoko telah meneliti bahwa luas bukaan yang ada telah sesuai dengan (SNI 03-6572-2001), sehingga suhu di dalam ruang sesuai dengan standard suhu efektif di daerah tropis menurut mom. Penelitian ini dijadikan sebagai pembanding karena memiliki kesamaan dengan objek penelitian penulis yaitu memiliki *wind obstacle* atau penghalang angin di area selasar, teras bangunan.

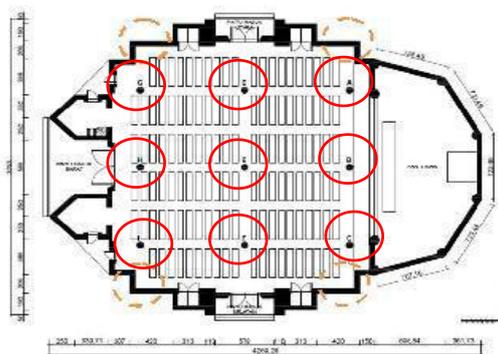
**Gambar 2.** Titik Ukur pada Gereja Katedral  
Sumber: Sekatia, Setyowati, & Hardiman, 2015.

Penelitian ini dipilih sebagai pembandingan karena objek penelitian memiliki kesamaan yaitu berupa gereja, sama sama meneliti tentang penghawaan dan penulis mengambil contoh titik ukur dari penelitian ini.

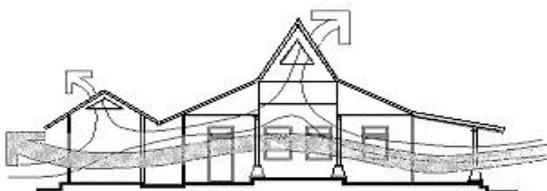
**Gambar 3.** Aliran Udara pada Bangunan di Daerah Tropis  
Sumber: Prianto et al., 2000.

Gambar 3 merupakan alur pergerakan udara didaerah tropis, penelitian ini dipilih untuk menjadi pembandingan karena penelitian ini meneliti kondisi termal dan pergerakan udara pada daerah tropis di bangunan tanpa *wind obstacle*.

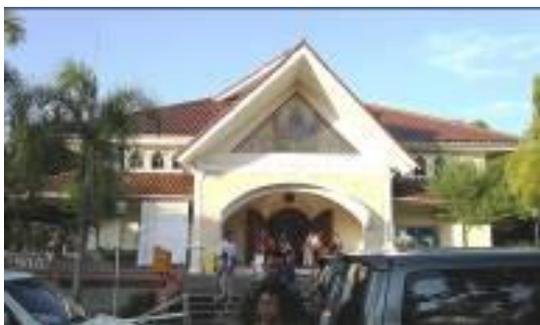
**Gambar 5.** Fasad Gereja Santo Petrus Sambiroto

Gereja berukuran 1116 meter persegi ini dibangun dengan konsep tropis, hal ini bisa dilihat dari banyaknya bukaan yang terdapat di bangunan gereja, di gereja ini bukaan terdiri dari 2 hal yaitu bukaan bawah berupa pintu, dan bukaan atas berupa *bouvenlight*. Dominasi bukaan terbanyak berada di sisi timur, hal ini merupakan upaya perancang untuk menangkap angin dari arah timur sebanyak mungkin dan kemudian masuk ke gereja dan di sisi barat hanya terdapat sedikit bukaan karena sisi barat berbatasan dengan talud dengan kemungkinan angin tidak sebanyak sisi timur. Selain

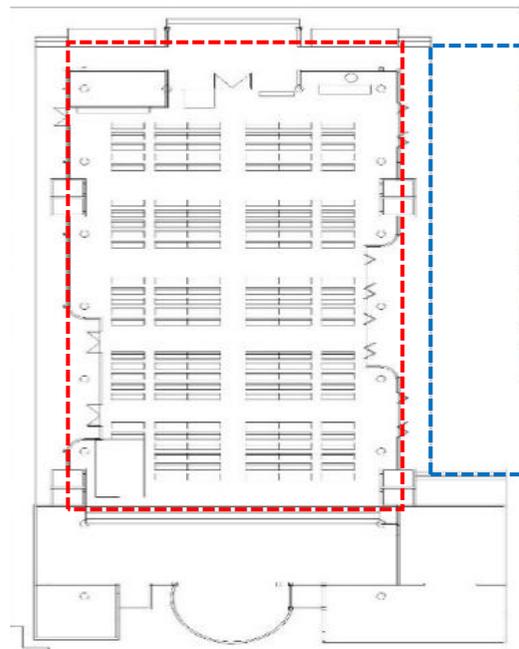
**Gambar 6.** Denah Gereja Santo Petrus Sambiroto

Gambar 6 menjelaskan denah eksisting dari bangunan gereja persegi berwarna merah merupakan daerah di dalam gereja, sementara biru adalah selasar gereja. Pada Gambar 6 dapat dilihat pula posisi tempat duduk jemaat dan pintu yang ada.

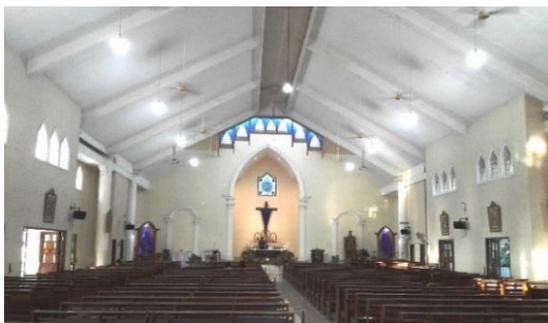
**Gambar 7.** Kondisi di dalam Gereja Santo Petrus Sambiroto

Gambar 7 menunjukkan kondisi dalam gereja yang memiliki bukaan berupa pintu dan *bouvenlight* tanpa kaca.

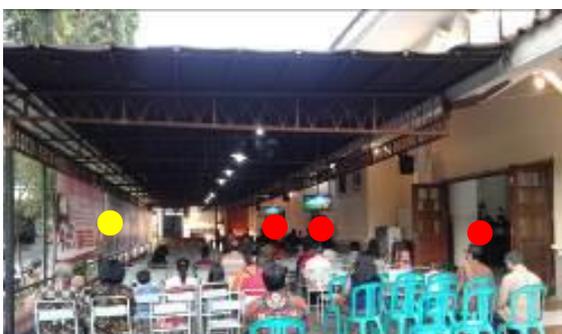
**Gambar 8.** Kondisi Selasar Gereja Santo Petrus Sambiroto

Gambar 8 merupakan kondisi selasar gereja yang dipasang tenda, gambar tersebut menunjukkan sisi timur yang berbatasan dengan area luar dan diberi *banner* (warna kuning) yang menjadi *wind obstacle*, sisi barat yang berbatasan dengan area ibadah gereja (juga terdapat pintu yang terbuka saat ibadah, dengan tanda merah), lalu di sisi utara dan timur bagian selatan terdapat bukaan menyeluruh.

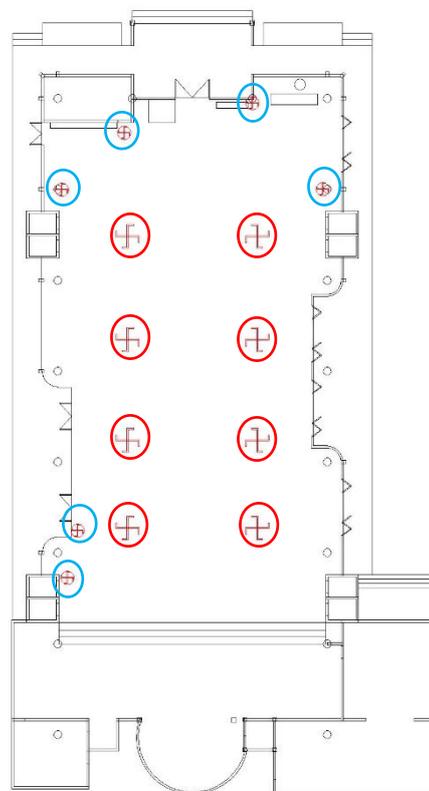
**Gambar 9.** Titik Kipas Angin Gereja Santo Petrus Sambiroto

Gambar 9 merupakan titik titik 1 etak kipas angin di bangunan, dapat dilihat bahwa posisi kipas angin yang berwarna merah adalah kipas angin yang berada di langit langit, sedangkan warna biru adalah kipas angin pada dinding. Keseluruhan kipas tersebut dapat mengenai titik ukur penelitian ini. Kipas angin tersebut berguna untuk membantu mengkondisikan udara dengan mempercepat pergerakan udara di bangunan.

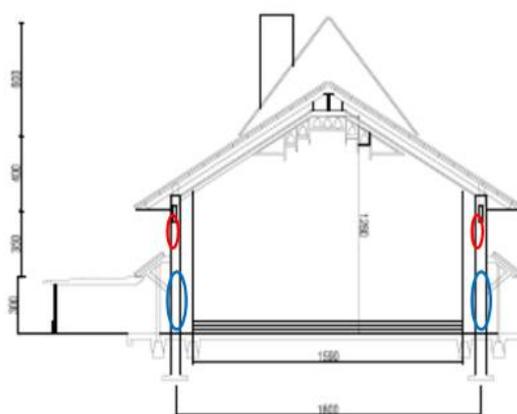
**Gambar 10.** Potongan Gereja Santo Petrus Sambiroto

Gambar 10 merupakan gambar potongan gereja, selasar dan posisi bukaan. Oval berwarna biru menunjukkan bukaan berupa pintu yang pada saat ibadah pintu tersebut dibuka, oval berwarna merah adalah bukaan berupa *bouvenlight* tanpa kaca di dinding bagian atas.

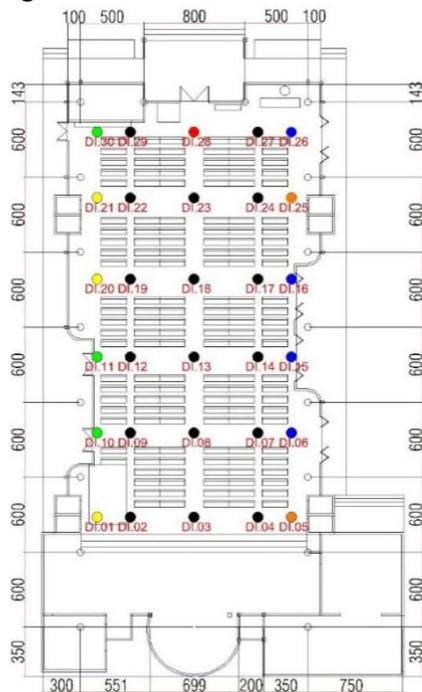
**Gambar 11.** Titik Ukur di Dalam Gereja Santo Petrus Sambiroto

Gambar 11 merupakan titik ukur di dalam gereja, titik ukur diletakan pada titik yang di sisinya terdapat bukaan dan tidak ada bukaan. Dengan keterangan sebagai berikut.

- :titik di sisi timur yang dekat dengan bukaan
- :titik di sisi barat yang dekat dengan bukaan
- :titik di sisi timur yang tidak dekat dengan bukaan
- :titik di sisi barat yang tidak dekat dengan bukaan
- :titik di sisi utara yang dekat dengan bukaan
- :titik ukur yang berada jauh dari dinding.

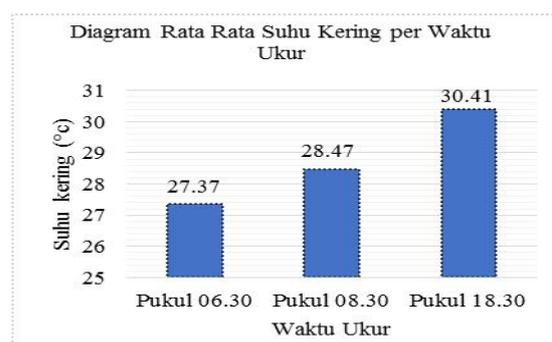
**Gambar 12.** Diagram Rata-rata Suhu Kering pada Setiap Waktu Ukur

Dari diagram pada Gambar 12 dapat dilihat bahwa suhu kering mengalami kenaikan dari waktu ke waktu di setiap titik ukurnya. Pada pukul 06.30 WIB suhu rata ratanya adalah 27.37°C lalu naik sebesar satu derajat menuju 28.46 °C pada pukul 8.30 WIB, kemudian pada pukul 18.30 menjadi 30.41 °C.

Suhu yang naik dari pukul 06.30 WIB ke 08.30 WIB tidak terlalu tinggi disebabkan oleh adanya matahari yang mulai naik lalu dari 08.30 WIB ke 18.30 WIB naik kurang lebih 3 derajat walaupun matahari sudah tenggelam, hal ini dikarenakan timelag yang ada di dalam bangunan jadi walaupun matahari sudah tenggelam suhu didalam masih tinggi.

Jadi suhu kering di dalam bangunan pada saat misa ini dipengaruhi yang pertama oleh ada tidaknya matahari terlihat pada pukul 06.30 WIB sampai 08.30 WIB. yang kedua adalah karena adanya timelag, walaupun matahari sudah turun namun di dalam bangunan suhu masih tinggi pada pukul 18.30 WIB.

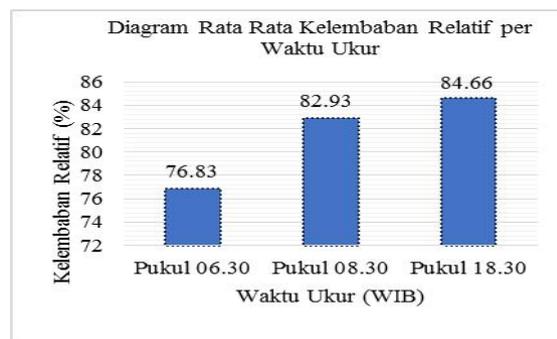
Gambar 13. Diagram Rata-rata Kelembaban Relatif pada Setiap Waktu Ukur.

Data pada tabel 2, jika rata-rata hasil divisualkan dalam bentuk diagram adalah seperti pada Gambar 13. Dari diagram pada Gambar 13 dapat dilihat bahwa kelembaban relatif pada pukul 06.30 WIB rata rata adalah 76,83 %. Untuk pukul 08.30 WIB kelembaban mencapai 82,93 % lalu pada pukul 18.30 WIB adalah 84,66 %.

Kelembaban pada pukul 06.30 WIB rata rata adalah 76.83 %, hal ini disebabkan oleh keadaan yang masih pagi sehingga kelembaban tidak terlalu tinggi. Kondisi ini sudah melampau kelembaban yang dianjurkan menurut (S.V Szokolay, 1980) yaitu 30%-65% akan tetapi tidak melebihi batas toleransi yaitu 77%.

Kelembaban pada pukul 08.30 WIB rata rata adalah 82,93%, kondisi ini sudah melampaui kelembaban yang dianjurkan menurut (S.V Szokolay, 1980) yaitu 30%-65% dan juga melebihi batas toleransi yaitu 77%. Kelembaban pada pukul 18.30 WIB rata rata adalah 84,66 %, kondisi ini sudah melampaui kelembaban yang dianjurkan menurut (S.V Szokolay, 1980) yaitu 30% - 65% dan juga melebihi batas toleransi yaitu 77%.. Kelembaban yang tinggi ini dikarenakan banyaknya jemaat yang melakukan misa di gereja yang menjadikan kandungan uap di udara meningkat karena penguapan dari keringat jemaat.

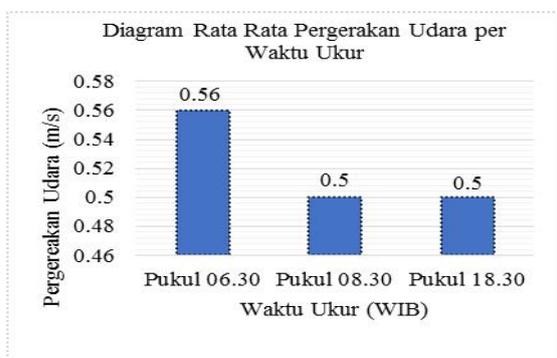
**Gambar 14.** Diagram Rata-rata Pergerakan Udara pada Setiap Waktu Ukur

Pada tabel 3 menunjukkan pergerakan udara. Pada pukul 06.30 WIB memiliki rata rata 0.56 m/s lalu pada pukul menurun menjadi 0.50 m/s pada pukul 08.30 WIB. lalu kemudian pada pukul 18.30 WIB kecepatan angin adalah 0.50 m/s.

Pergerakan udara di dalam bangunan relatif tidak mengalami perubahan yang berarti tiap waktunya Jika dilihat dari standard menurut (S.V Szokolay, 1980) maka pada pukul 06.30 WIB pergerakan udara 0.56 m/s masuk

kategori dapat dirasakan kulit yaitu 0.50 m/s - 1 m/s, sedangkan pukul 08.30 WIB dan 18.30 WIB pergerakan udara 0.50 m/s masuk ke 2 kategori yaitu nyaman yang berkisar 0.25 m/s – 0.50 m/s. dan pergerakan udara dapat dirasakan kulit berkisar 0.50 m/s - 1 m/s. Jadi dari ketiga hasil tersebut menurut (S.V Szokolay, 1980) telah memenuhi standard karena berada diatas 0.2 m/s.

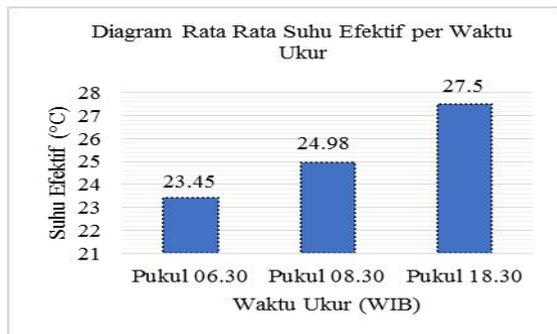
**Gambar 15.** Diagram Rata-rata Suhu Efektif pada Setiap Waktu Ukur

Suhu Efektif di setiap waktu pengukuran selalu mengalami peningkatan. Suhu rata rata pada pukul 06.30 WIB adalah sebesar 23.45°C , lalu pada pukul 08.30 WIB meningkat menjadi 24.98°C , dan pukul 18.30 WIB adalah sebesar 27.5°C.

Pada pukul 06.30 WIB kondisi masih pagi suhu efektif rata rata 23.45°C jika dilihat pada tabel suhu kering, kelembaban dan pergerakan udara maka pada pukul 06.30 WIB terdapat suhu kering sebesar 27.37°C, kelembaban sebesar 76.83% dan kecepatan angin 0.56 m/s. Kecepatan udara ini adalah hal yang paling berpengaruh, karena di saat suhu kering 27.37 yang dimana melebihi batas karena lebih dari 27.1°C dan kelembaban sebesar 76.83% yang hampir melebihi batas toleransi sebesar 77% , adanya pergerakan udara sebesar 0.56 m/s ini telah memenuhi syarat sebesar lebih dari 0.2 m/s dan dapat menyapu uap air yang ada di tubuh manusia menyebabkan suhu efektif masih berada di batas nyaman yaitu sebesar 23.45°C dan masuk ke kriteria nyaman optimal (22.8°C – 25.8°C ) menurut mom dan SNI.

Pada pukul 08.30 WIB kondisi masih pagi suhu efektif rata rata 24.98°C jika dilihat pada tabel suhu kering, kelembaban dan pergerakan udara maka pada pukul 08.30 WIB terdapat suhu kering yang sebesar 28.46°C , kelembaban sebesar 82.93% dan kecepatan angin 0.50m/s. Kecepatan udara ini adalah hal yang paling berpengaruh, karena di saat suhu kering 28.46°C sudah melebihi ambang sebesar 27.1°C dan kelembaban sebesar 82.93% melebihi batas toleransi sebesar 77%. Namun angin pergerakan udara sebesar 0.50 m/s ini telah memenuhi syarat sebesar lebih dari 0.2 m/s dan dapat menyapu

uap air yang ada di tubuh manusia menyebabkan suhu efektif masih berada di batas nyaman yaitu sebesar 24.98°C dan masuk ke kriteria nyaman optimal (22,8°C – 25.8°C ) menurut mom dan SNI.

Pada pukul 18.30 WIB kondisi masih pagi suhu rata rata 27.59°C. Jika dilihat pada tabel suhu kering, kelembaban dan pergerakan udara maka pada pukul 18.30 WIB suhu kering yang sebesar 30.41°C, kelembaban sebesar 84.66% dan kecepatan angin 0.50 m/s. Kecepatan udara ini adalah hal yang paling berpengaruh, karena di saat suhu kering 30.41°C sudah melebihi ambang sebesar 27.1°C dan kelembaban sebesar 84.66% yang juga melebihi batas toleransi sebesar 77%. Namun pergerakan udara sebesar 0.50 m/s yang dimana telah memenuhi syarat lebih dari 0.2 m/s masih belum mampu menciptakan suhu yang berada di batas nyaman menurut mom dan SNI yaitu tidak lebih dari 27.1°C .

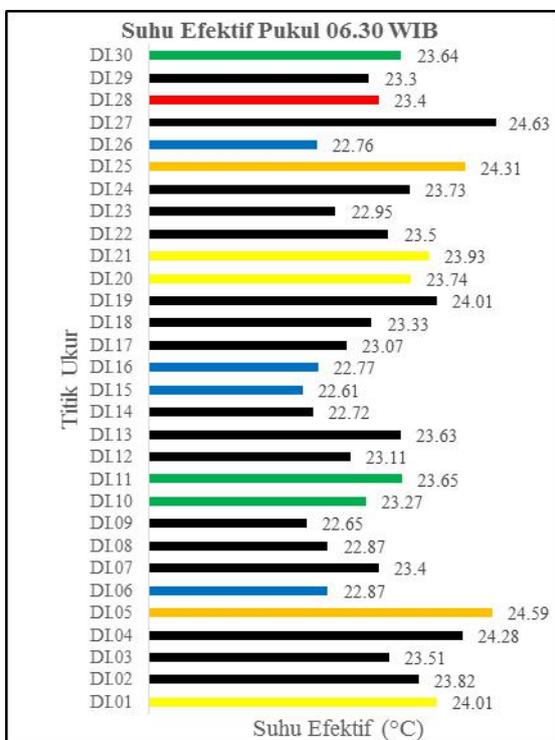
**Gambar 16.** Diagram Suhu Efektif per Titik Ukur Pukul 06.30 WIB Kondisi Ada Ibadah

Pada Gambar 16 merupakan data suhu efektif yang didapat dari pengukuran lapangan pada pukul 06.30 WIB.

Analisa terkait diagram batang yang berwarna selain hitam (berada di dekat dinding kaitannya dengan ada tidaknya bukaan) adalah sebagai berikut : **a)** sisi timur yang dekat bukaan memiliki suhu yaitu titik DI.06 sebesar 22.87 °C ; titik DI.15 sebesar 22.61°C ; titik DI.16 sebesar 22.77°C titik DI.26 sebesar 22.76°C . **b)** sisi barat yang dekat dengan bukaan memiliki suhu efektif yaitu titi DI.10 sebesar 23.27°C ; DI.11 sebesar 23.56°C ; DI.30 sebesar 23.64°C . **c)** sisi timur yang di sisinya tidak terdapat bukaan memiliki suhu efektif yaitu DI. 01 sebesar 24.01°C ; titik DI.20 sebesar 23.74°C ; titik DI.21 sebesar 23.93°C . **d)** sisi barat yang di sisinya tidak terdapat bukaan memiliki suhu efektif yaitu titik DI.5 sebesar 24.59°C DI.25 sebesar 24.31°C . **e)** sisi utara yang dekat bukaan mempunyai suhu efektif sebesar DI.28 sebesar 23.40 °C.

Di poin a) yaitu titik di sisi timur yang di dekatnya terdapat bukaan memiliki suhu efektif DI.6 sebesar 22.87°C ; titik DI.15

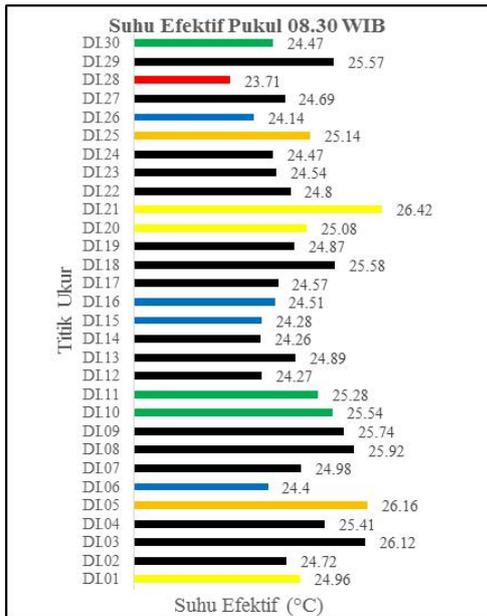
Gambar 17. Diagram Suhu Efektif per Titik Ukur Pukul 08.30 WIB Kondisi Ada Ibadah

Gambar 17 merupakan data suhu efektif yang didapat dari pengukuran lapangan pada pukul 08.30 WIB.

Diagram batang terbagi menjadi 2 garis besar yaitu diagram batang “berwarna selain hitam” merupakan titik ukur di yang berada berdekatan dengan dinding yang dimana titik inilah yang akan dianalisa terkait ada tidak bukaan di sisinya, sedangkan diagram batang yang berwarna hitam adalah titik ukur yang berada jauh dari dinding dan tidak masuk dalam analisa karena titik tersebut lebih dekat dengan kipas angin daripada bukaan. Terkait 2 hal tersebut kaitannya dengan rata rata kondisi suhu di dalam bangunan secara keseluruhan (baik berada di dekat dinding maupun tidak telah dibahas pada sub bab nomor 3.1.4 tentang Suhu Efektif. Sedangkan keterangan untuk warna tersebut dibahas dalam subab 2.3 tentang Titik Ukur.

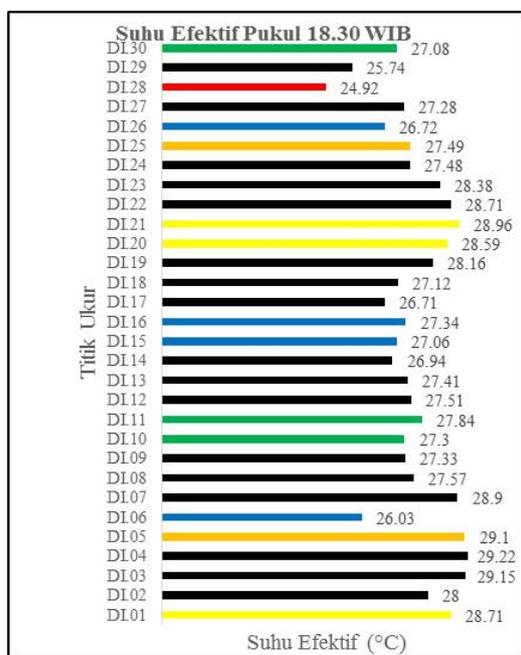
**Gambar 18.** Diagram Suhu Efektif per Titik Ukur Pukul 18.30 WIB Kondisi Ada Ibadah

Dibawah ini merupakan data suhu efektif yang didapat dari pengukuran lapangan pada pukul 18.30 WIB.

Diagram batang terbagi menjadi 2 garis besar yaitu diagram batang “berwarna selain hitam” merupakan titik ukur di yang berada berdekatan dengan dinding yang dimana titik inilah yang akan dianalisa terkait ada tidak bukaan di sisinya, sedangkan diagram batang yang berwarna hitam adalah titik ukur yang berada jauh dari dinding dan tidak masuk dalam analisa karena titik tersebut lebih dekat dengan kipas angin daripada bukaan. Terkait 2 hal tersebut kaitannya dengan rata rata kondisi suhu di dalam bangunan secara keseluruhan (baik berada di dekat dinding maupun tidak telah dibahas pada sub bab nomor 3.1.4 tentang Suhu Efektif. Sedangkan keterangan untuk warna tersebut dibahas dalam subab 2.3 tentang Titik Ukur.

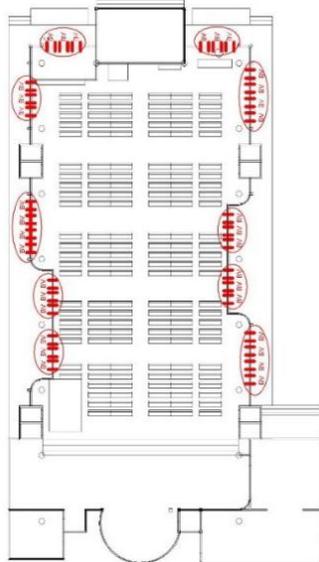
**Gambar 23.** Titik bukaan batas Gereja Santo Petrus Sambiroto

Gambar diatas merupakan gambar bukaan berupa bouvenlight yang ada di dinding bagian atas atas gereja.

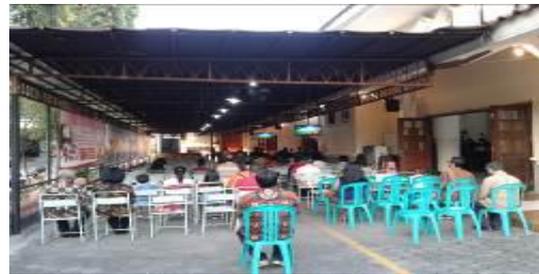
**Gambar 24.** Kondisi pada Selasar Gereja Santo Petrus Sambiroto

Gambar 24 merupakan kondisi selasar, sisi kanan (barat) berbatasan dengan ruang ibadah gereja, sedangkan sisi kiri (timur) berbatasan dengan halaman gereja.

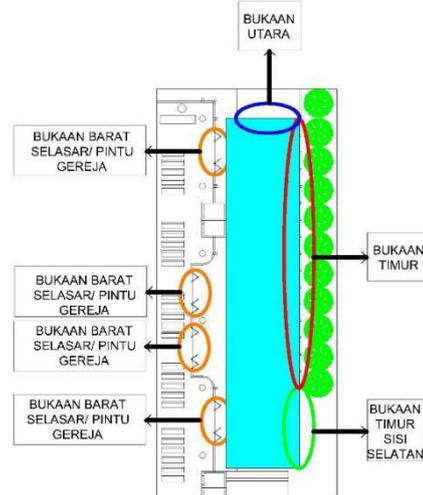
**Gambar 25.** Bukaan pada Selasar Gereja Santo Petrus Sambiroto

Gambar 25 merupakan gambar selasar timur dengan luas Ruangan 202.96 m<sup>2</sup>, selasar tersebut (warna biru) digunakan untuk kegiatan apabila area dalam gereja tidak mencukupi lagi, di sisi selasar ini sebenarnya bersifat terbuka,

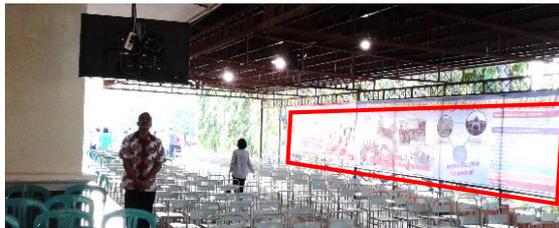
**Gambar 26.** Kondisi Bukaan dan Banner pada Sisi Timur Selasar Gereja Santo Petrus Sambiroto

Gambar 26 merupakan gambar kondisi selasar timur gereja dengan adanya *banner* dan bukaan.

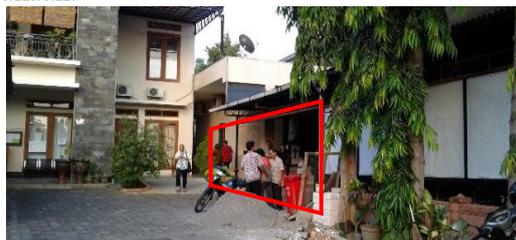
**Gambar 27.** Bukaan Timur Sisi Selatan pada Selasar Gereja Santo Petrus Sambiroto

Gambar 27 merupakan posisi bukaan pada selasar timur gereja, bukaan ini berada di sisi selatan selasar dan menghadap ketimur. Untuk penjelasan dari kedua gambar diatas adalah divisualkan pada Gambar 28.

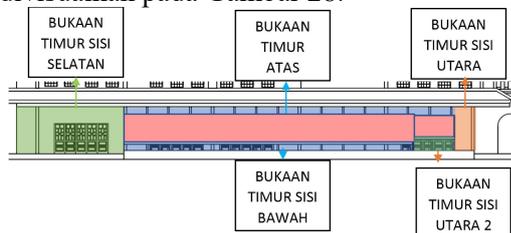
**Gambar 28.** Bukaan pada Selasar Gereja Santo Petrus Sambiroto

Gambar 28 menunjukkan bukaan di area selasar jika dilihat dari sisi timur di luar gereja, yang dimana sisi ini tertutup oleh *wind obstacle* berupa *banner* terdapat bukaan di sisi selatan yang ditunjukkan dengan warna hijau di

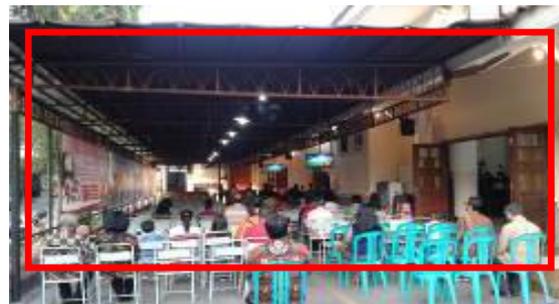
**Gambar 29.** Kondisi pada Selasar Gereja Santo Petrus Sambiroto

Gambar 29 merupakan gambar yang menunjukkan kondisi eksisting bukaan pada sisi utara selasar gereja, bukaan ini berbatasan dengan sisi luar gereja yang menghadap ke selatan. Sisi yang tidak tertutupi banner ini menjadi lubang untuk masuknya udara dari luar bangunan ke dalam selasar dan ke dalam gereja, selasar ini dipakai jemaat untuk ibadah apabila ruang dalam gereja sudah tidak cukup untuk menampung jumlah jemaat. Untuk lebih jelasnya dapat dilihat pada gambar dibawah.

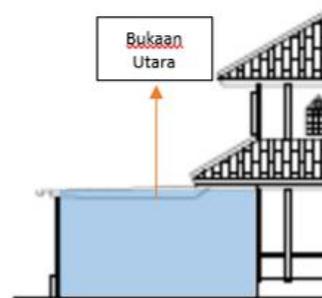
**Gambar 30.** Bukaan pada Sisi Utara Selasar Gereja Santo Petrus Sambiroto

Gambar 30 merupakan gambar yang menunjukkan bukaan pada sisi utara selasar yang dimana sisi ini tidak terdapat *wind obstacle* berupa *banner*. Hal tersebut menjadikan bukaan pada sisi ini

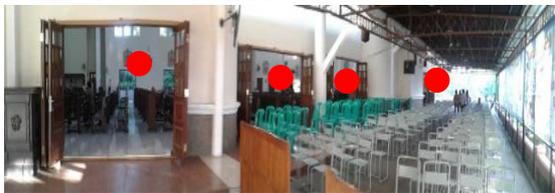
**Gambar 31.** Bukaannya pada Sisi Barat Selasar Gereja Santo Petrus Sambiroto

Gambar 31 menunjukkan bukaan di selasar di sisi barat dimana bukaan ini merupakan pintu masuk ke dalam gereja. Sisi ini mempunyai 4 bukaan dengan ukuran yang sama dengan letak sebagai berikut : 1 di sisi utara, 2 di tengah dan 1 di sisi selatan, untuk lebih jelasnya dapat dilihat pada gambar 14 sisi kiri. Bukaannya di sisi barat selasar ini memiliki luas 31.08 m<sup>2</sup>.
