Volume 20 Issue (1) April 2022, pages: 89-98

Elemen Pembentuk Karakter Rumah 1870 di Kampung *Heritage*, Kayutangan Kota Malang

Character Building Elements of Rumah 1870 in the Kayutangan Heritage Village Malang City

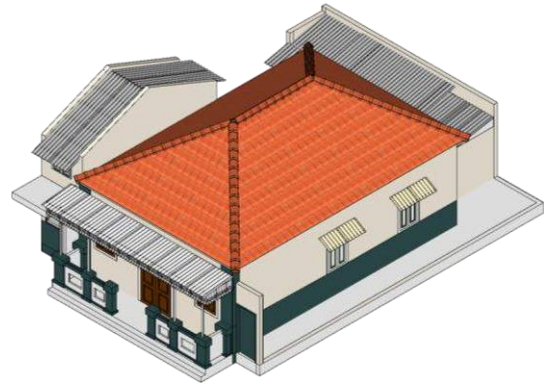
Gambar 3. Rumah 1870

tersebut telah berdiri lebih dari 50 tahun. Saat ini, kepemilikan Rumah 1870 atas nama Pak Taufik. Saat ini, Rumah 1870 menjadi kontrakan dan dijadikan sebagai *basecamp* oleh Kelompok Sadar Wisata (Pokdarwis) Kampung *Heritage* Kayutangan. (Gambar 3)

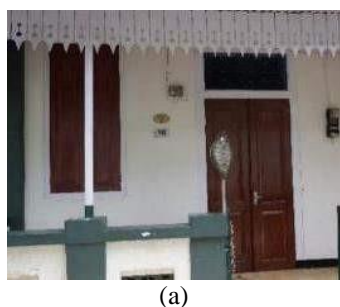
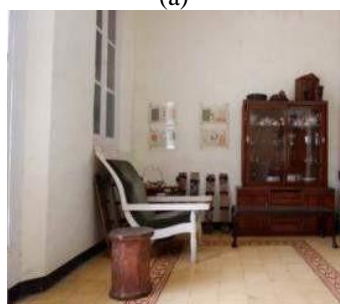
Gambar 11. (a) Dinding eksterior dan (b) dinding interior Rumah 1870.

Dinding eksterior dan interior pada Rumah 1870 memiliki ketebalan 30 cm, kecuali pada bangunan tambahan yang memiliki ketebalan dinding sebesar 15 cm. Dinding eksterior memiliki warna putih kekuningan dan hijau, sedangkan pada dinding interior hanya menggunakan warna putih kekuningan saja. Pada dinding interior dan eksterior masing-masing terdapat plin pada bagian bawahnya yang dekat dengan lantai berwarna hitam (Gambar 11 a dan b).

Pada dinding interior dapur dan kamar mandi menggunakan material tambahan, terdapat penambahan keramik, sedangkan pada kamar tidur 3 dinding interior menggunakan material triplek.

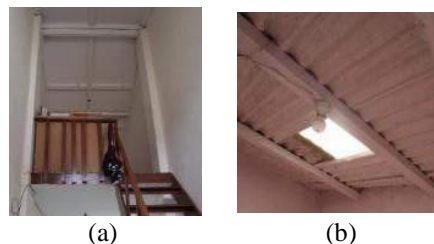
Gambar 12. Plafon pada (a) serambi kiri dan (b) kamar mandi.

Plafon menggunakan material blabak jati dengan finishing cat berwarna putih dan tidak memiliki motif. Semua ruangan memiliki plafon kecuali pada serambi kiri dan kamar mandi (Gambar 13 a dan b). Pada plafon kamar tidur 1 dan kamar mandi terdapat skylight berbentuk persegi dan persegi panjang (Gambar 14 a, b, dan c). Material yang digunakan pada skylight adalah plastik fiber bergelombang.

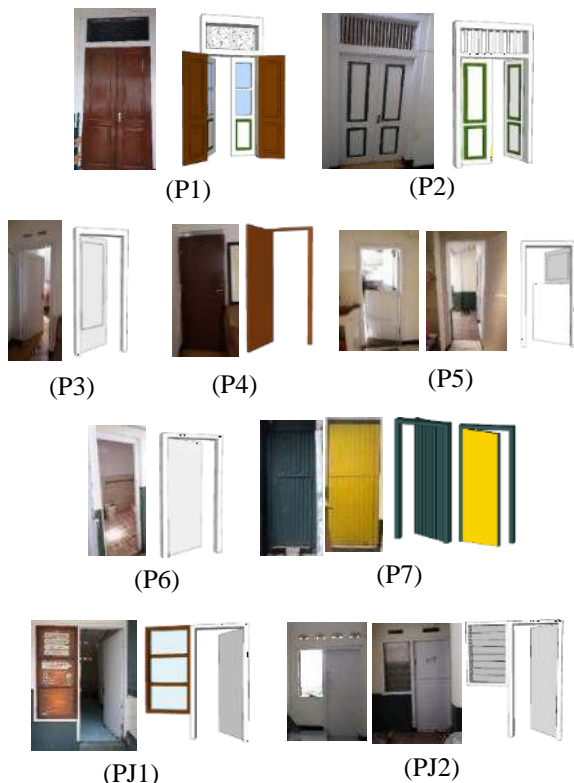
Gambar 15. Jenis pintu Rumah 1870

Pintu pada Rumah 1870 terdapat tujuh jenis pintu, yaitu P1, P2, P3, P4, P5, P6, dan P7, serta 2 jenis pintu jendela, yaitu PJ1 dan PJ2.

Pintu memiliki bentuk yang sama (persegi panjang), tetapi memiliki ukuran yang berbeda. Terdapat pintu yang memiliki dua pasang daun pintu, yaitu pintu P1 dan P2, dan pintu yang memiliki sepasang daun pintu, yaitu pintu P3, P4, P6, dan P7, pintu jendela PJ1 dan PJ2. Pada pintu P5 juga memiliki satu daun pintu, tetapi dengan jenis pintu *dutch*. Material pintu yang digunakan adalah kayu dengan *finishing* didominasi cat berwarna putih. Selain *finishing* cat berwarna putih, terdapat pintu dengan *finishing* pelitur dan cat berwarna hijau dan cokelat. (Gambar 16)

Pada bagian atas pintu P1 dan P2 terdapat *bouvenlight* dengan material besi. Pada *bouvenlight* pintu P1 (B1) berbentuk sulur berwarna hijau, sedangkan pada *bouvenlight* pintu P2 (B2) berbentuk kisi-kisi berwarna putih. Terdapat ventilasi pada bagian atas pintu P3 yang terbentuk dari jarak susunan batu bata, sedangkan pada pintu jendela PJ1 dan PJ2 ventilasi menggunakan batu bata terakota.

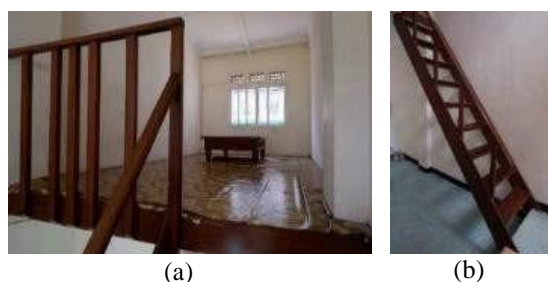
Gambar 18. (a) Mezanin dan (b) tangga

Pada serambi kiri pada Rumah 1870 terdapat mezanin. Akses menuju mezanin menggunakan tangga yang memiliki sudut sekitar 60 derajat. Material yang digunakan pada mezanin dan tangga adalah kayu dengan finishing pelitur, sehingga menghasilkan warna coklat. Pada lantainya beralaskan oleh karpet lantai dari vinyl. (Gambar 19)
