Konsep Ramah Lingkungan pada Penataan Permukiman Kumuh di Kota Lhokseumawe Provinsi Aceh (Studi Kasus: Pusong Lama)

Environmentally Friendly Concepts in Settlement Arrangements Slums in Lhokseumawe City Aceh Province (Case Study: Pusong Lama)

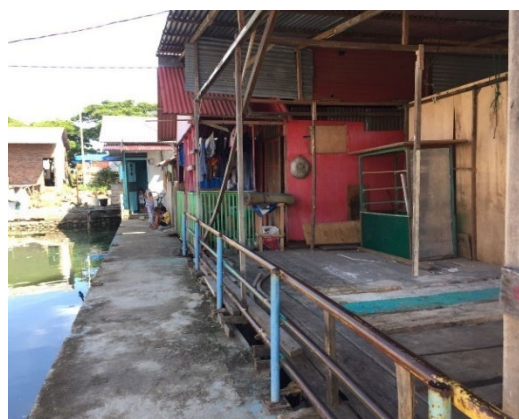
Gambar 1. Bangunan tidak layak huni
Sumber: Dokumentasi Pribadi, 2022

Pada kawasan permukiman tersebut, bangunan-bangunannya dalam keadaan tak teratur, sistem drainase belum tersedia, jalanan banyak berlubang, air minum belum tersedia, pengelolaan limbah air tak sesuai standar, penanganan sampah tidak teratur, dan kurangnya perlindungan dari risiko kebakaran. Dengan demikian, penelitian ini memiliki tujuan untuk mengevaluasi tingkat kekumuhan di permukiman kumuh di Kota Lhokseumawe serta melakukan analisis terkait konsep penataan permukiman kumuh yang berwawasan lingkungan di kota tersebut.

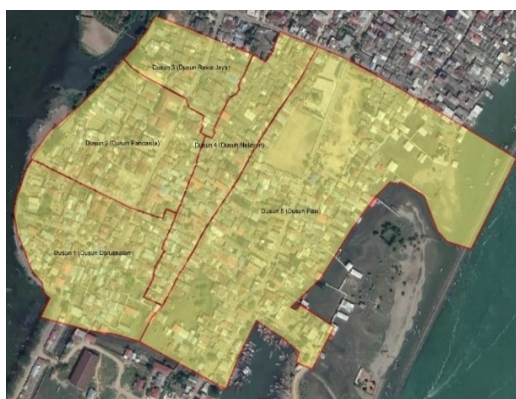
Gambar 3. Peta kumuh kawasan Pusong Lama
Sumber: BAPPEDA Kota Lhokseumawe, 2023

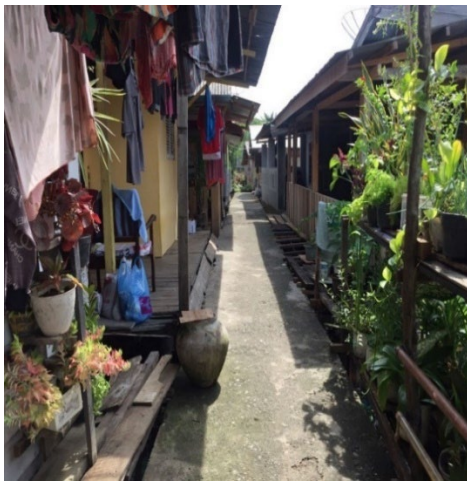
dengan standar yang tercantum dalam Rencana Detail Tata Ruang (RDTR) atau Rencana Tata Bangunan dan Lingkungan (RTBL) (Permen PUPR Nomor 14 Tahun 2018). Hasil dari penelitian ini mengungkapkan bahwa terdapat 42 unit bangunan yang tidak teratur di permukiman kumuh Pusong Lama, sementara ada 39 unit bangunan yang memenuhi kriteria teratur.

Kepadatan bangunan di permukiman kumuh Pusong Lama berada pada tingkat sedang, yaitu 40-100 unit/ha, (RDTR WP Banda Sakti, 2022). Oleh karena itu, tingkat kepadatan di kawasan Pusong Lama masih berada <250 unit/ha (untuk kota besar/metropolitan).

Gambar 7. Bangunan tidak teratur
Sumber: Dokumentasi Pribadi, 2023

1. Pembangunan rumah kembali, rehabilitasi rumah dan meningkatkan kualitas rumah yang rusak.

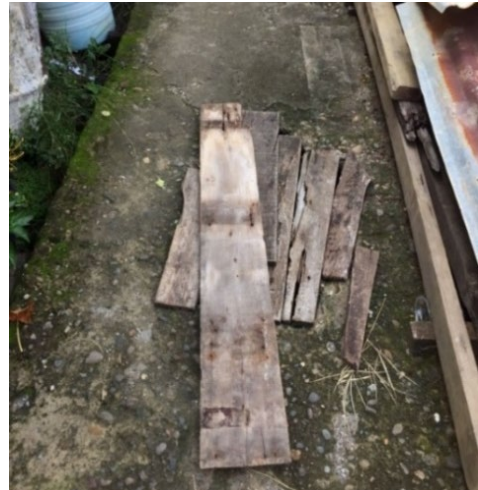
Gambar 8. Permukaan jalan berlubang
Sumber: Dokumentasi Pribadi, 2023

Untuk menilai kualitas jalan, hal ini dilihat dari kondisi permukaannya. Kualifikasi tersebut dapat berupa baik, cukup, rusak ringan, atau rusak berat, serta berstruktur dari beton, aspal, atau *paving*. (Permen PUPR No. 14 Tahun 2018). Di kawasan permukiman kumuh Pusong Lama, jaringan jalan mayoritas terbuat dari beton dengan lebar 1,5 m. Namun, masih terdapat beberapa jalan yang permukaannya belum dibeton dan ada yang berlubang. Total panjang jalan yang mengalami kerusakan mencapai 3.154 m (BAPPEDA Kota Lhokseumawe, 2023).

2. Pengecoran jalan yang belum berbeton, perbaikan jalan rusak dan pemeliharaan terhadap fisik jalan yang sudah baik.
3. Peningkatan penyediaan PDAM, pembangunan IPAB dan pengembangan sumber air baku yang berasal dari sungai di Kota Lhokseumawe
4. Perbaikan drainase yang rusak, pembangunan sumur resapan, kolam resistensi, dan melakukan pemeliharaan pada drainase secara berkala.
5. Pembuatan IPAL, *septictank* dan pembagian kloset leher angsa.
6. Penyediaan tong sampah dan penerapan sistem 3R pada TPS.
7. Penyediaan APAR dan penyediaan hidran kebakaran.

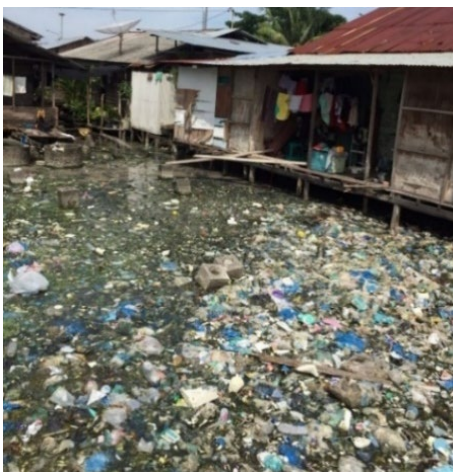
Keadaan drainase yang tidak mampu menyalurkan air hujan terlihat dari jaringan drainase yang tidak berfungsi sebagaimana mestinya. Hal ini mengakibatkan terjadinya genangan air dengan ketinggian lebih dari 30 cm selama lebih dari 2 > 2x setahun (Permen PUPR No. 14 Tahun 2018). Berdasarkan hasil penelitian, pada permukiman kumuh Pusong Lama kondisi drainase rusak, tersumbat oleh sampah, dan terdapat penimbunan lumpur sehingga saluran tidak berfungsi secara optimal. Hal ini menyebabkan genangan air dengan ketinggian >30 cm dan terjadi genangan selama >2 jam >2x setahun. Luas kawasan yang terkena genangan yaitu 4,73 Ha (BAPPEDA Kota Lhokseumawe, 2023).

Gambar 9. Drainase yang tersumbat menimbulkan genangan air

Drainase lingkungan di permukiman kumuh kawasan Pusong Lama berada di bawah

permukaan jalan. Namun, kondisinya tidak terawat dan banyak terdapat kotoran sehingga menyebabkan kerusakan. Saluran drainase juga tersumbat oleh sampah sehingga tidak berfungsi dengan baik dan mengakibatkan genangan air. Panjang drainase yang mengalami kerusakan mencapai 2.090 m (BAPPEDA Kota Lhokseumawe, 2023).

Dalam pengelolaan drainase pada penataan permukiman kumuh yang ramah lingkungan (*eco-drainage*) yaitu dengan instalasi memanen air hujan dengan cara menerapkan konsep 5M (menampung, memanfaatkan, meresapkan, menyimpan, dan memelihara). Dengan sistem ini dapat mengurangi beban puncak banjir yang terjadi akibat hujan sehingga genangan yang terjadi tidak semakin tinggi. Pertama, air hujan yang turun akan dikumpulkan. Kemudian, air yang terkumpul akan dimanfaatkan. Selanjutnya, aliran air akan diserap ke dalam tanah. Terakhir, sisa air akan disimpan dan dirawat untuk memastikan fungsi dan manfaatnya dapat berlangsung secara berkelanjutan. Pendekatan ini sejalan dengan temuan dari penelitian Diyanti dkk. (2022), yang menegaskan bahwa dengan menerapkan konsep pengelolaan drainase yang ramah lingkungan, kelebihan air hujan tidak langsung dialirkan ke saluran drainase utama. Sebaliknya, air hujan akan ditampung dan dimanfaatkan untuk keperluan air bersih masyarakat permukiman, menjaga ketersediaan air tanah, serta meningkatkan kualitas ekosistem dan lingkungan sekitar permukiman.

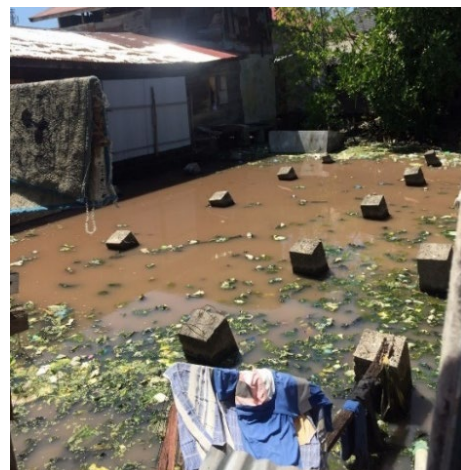
Pengelolaan air limbah yang tidak memenuhi syarat teknis yaitu jika sistem pengelolaan air limbah tidak memadai, seperti kakus atau kloset tidak terhubung dengan tangki septik tank, baik secara individual (sendiri) maupun secara komunal (dikelola bersama) sesuai dengan Permen PUPR No.14 Tahun 2018. Hasil penelitian menunjukkan bahwa terdapat 69 rumah/KK yang belum memiliki kloset yang terhubung dengan tangki *septictank*, sementara ada 12 rumah atau KK yang sudah memenuhi persyaratan tersebut.

Gambar 10. Genangan akibat pembuangan limbah
Sumber: Dokumentasi Pribadi, 2023

Pembentukan Sistem Pengelolaan Air Limbah Domestik (SPALD) merupakan solusi ramah lingkungan untuk mengatasi pencemaran lingkungan akibat pembuangan limbah domestik. SPALD berfungsi mengalirkan limbah dari permukiman ke Sub-sistem Pengolahan Terpusat untuk pengolahan dan kemudian dibuang ke badan air permukaan. Pendekatan ini sejalan dengan temuan Purnianingtyas & Juliprijanto (2021), yang menekankan bahwa pembangunan SPALD bertujuan mengurangi pembuangan dan pencemaran limbah di permukiman kumuh, yang dapat merusak ekosistem setempat. Selain itu, fasilitas pengelolaan air limbah berskala komunal juga dapat dimanfaatkan ulang, misalnya untuk penyiraman tanaman dan sebagai sumber air kebakaran, dengan terhubung melalui Instalasi Pengolahan Air Limbah (IPAL) untuk pengisian air.

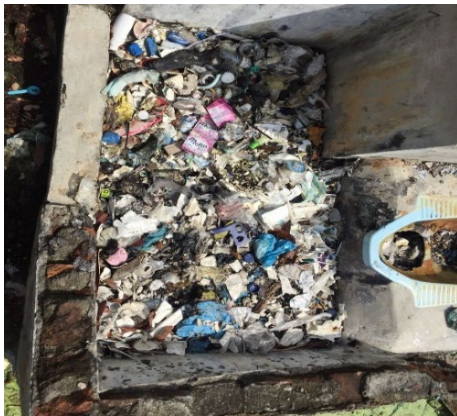
Prasarana dan sarana pengelolaan sampah dianggap tidak memenuhi syarat teknis jika di suatu permukiman/perumahan, tidak tersedia atau tidak sesuai dengan kebutuhan, seperti tidak adanya tempat sampah dengan fasilitas pemilahan sampah di tingkat domestik atau rumah tangga, tidak tersedianya TPS di lingkungan permukiman dan kurangnya alat pengangkut sampah seperti gerobak atau truk sampah (Permen PUPR No. 14 Tahun 2018). Berdasarkan hasil penelitian, terdapat 73 KK/rumah yang belum memiliki tempat sampah yang sesuai dengan persyaratan, sementara ada 8 KK atau rumah yang sudah memiliki fasilitas tersebut.

Gambar 11. Pembuangan sampah sembarangan
Sumber: Dokumentasi Pribadi, 2023

Selain itu, sistem pengelolaan sampah juga dianggap tidak memenuhi syarat teknis jika di suatu permukiman/perumahan, tidak terdapat fasilitas untuk pengumpulan, pemilahan, pengangkutan, dan pengolahan sampah sesuai dengan prinsip 3R (*Reduce, Reuse, Recycle*), serta tidak ada Tempat Pengolahan Sampah Terpadu (TPST) (Permen PUPR No.14 Tahun 2018). Berdasarkan hasil penelitian, terdapat 58 KK/rumah yang sistem pengelolaan sampahnya tidak sesuai dengan persyaratan, sementara ada 23 KK/rumah yang sistem pengelolaan sampahnya memenuhi persyaratan tersebut.

Pengelolaan sampah seperti isolasi dan penggunaan alat komposter dan biopori juga merupakan solusi ramah lingkungan. Dengan menggunakan biopori, proses pembusukan limbah daun dapat berlangsung lebih cepat dan meningkatkan infiltrasi air ke dalam tanah. Selanjutnya, penerapan sistem pengelolaan sampah terpadu 3R (*Reduce, Reuse, Recycle*) juga sangat penting, dengan mengurangi jumlah barang yang akan menjadi sampah, memanfaatkan kembali barang yang masih dapat digunakan dan mendaur ulang kembali sampah. Hal ini juga sejalan dengan temuan Silitonga S.P dkk. (2023), yang menegaskan
