Resiliensi Permukiman Komunal di Kampung Code Yogyakarta

Communal Housing Resilience in Kampung Code Riverbank Yogyakarta

Nathasya Lintang Ayasha^{1*}, Kusumaningdyah Nurul H², Maya Andria N³

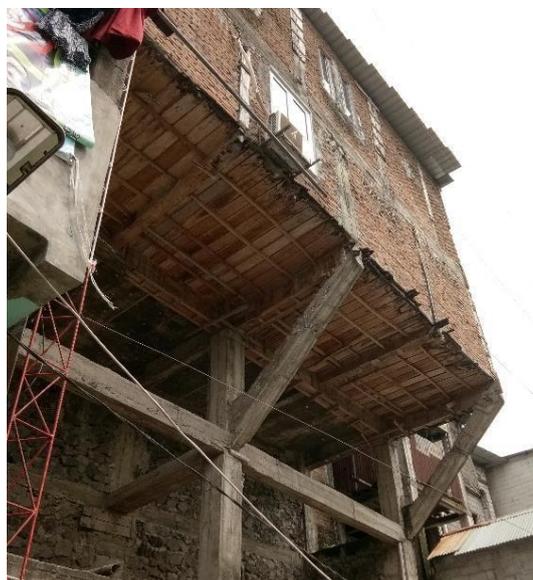
Gambar 1. Kondisi struktur hunian yang tidak sesuai dengan standar dan rentan

Kondisi hunian sendiri juga lebih didominasi struktur permanen dengan fondasi batu kali dan tembok bata merah. Karena keterbatasan lahan, biaya, dan keterampilan, hunian di kampung ini hampir seluruhnya dikerjakan secara gotong royong. Hal ini menyebabkan hunian-hunian permanen berusaha merespon kontur kawasan dengan pemahaman masyarakat setempat tanpa mempertimbangkan keamanan dan standar bangunan (gambar 1). Pembangunan tidak teratur ini menjadi penyebab utama kepadatan bangunan yang tidak teratur.

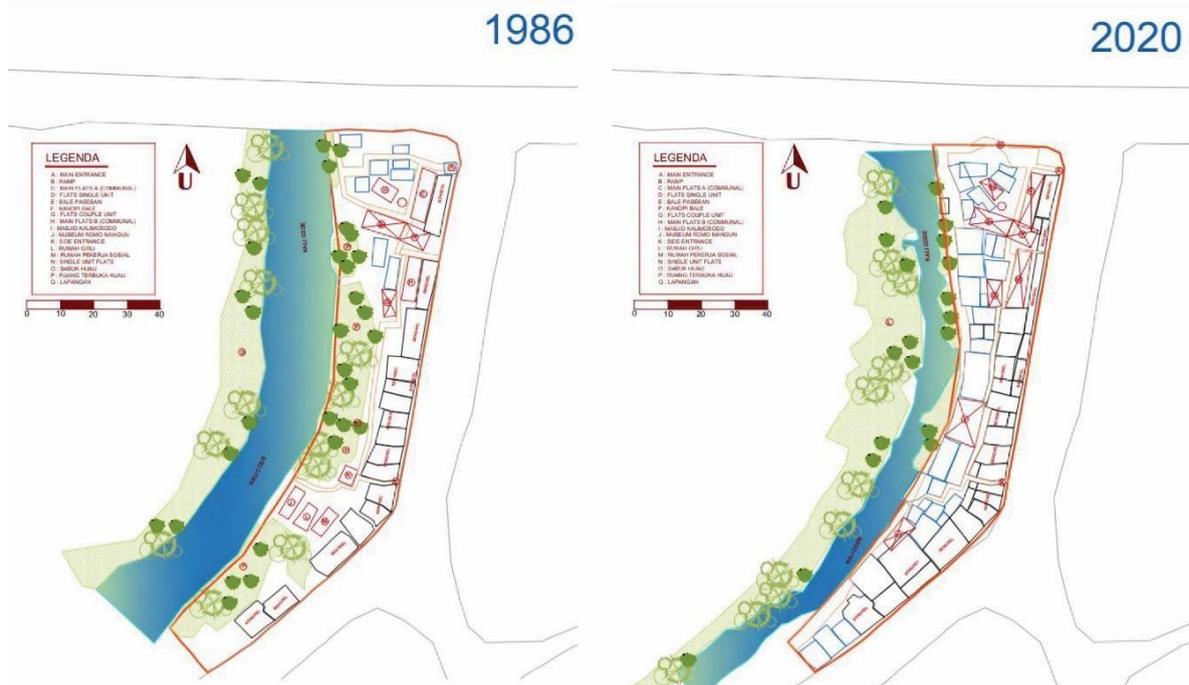
Gambar 2. Perbandingan ruang terbuka hijau dan kepadatan bangunan pada awal terbentuknya kampung hingga kondisi kampung terkini

Pembangunan yang tidak teratur berdampak pada berkurangnya luas lahan hijau secara signifikan. Pada tahun 2019 juga dibangun ramp oleh Pemerintah Daerah (Vinandita & Yuliastuti, 2020). Keberadaan ramp ini menambah beban kawasan di luar beban

struktur hunian yang telah disebutkan sebelumnya. Perubahan kondisi lahan hijau di Kampung Code dapat diamati pada gambar 2. Besarnya luasan yang berkurang tentu akan berdampak pada efektivitas area resapan.

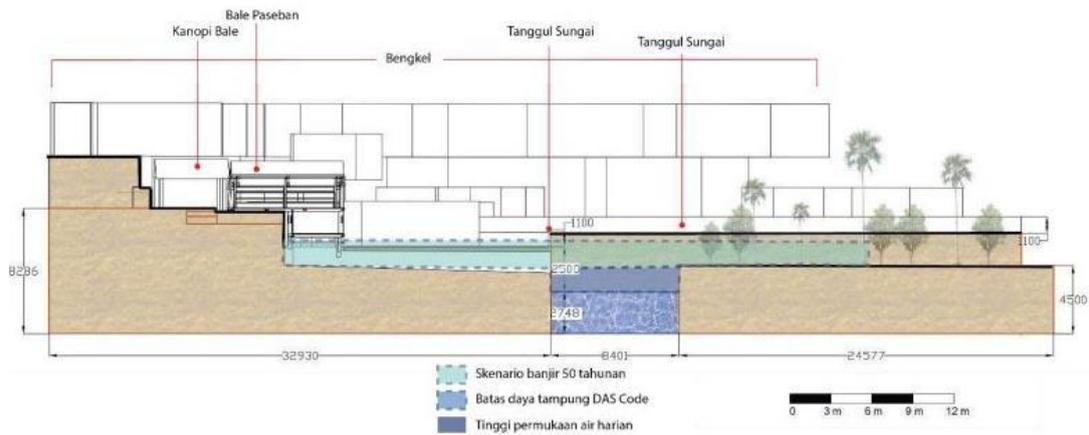
Gambar 3. Potongan kawasan mengilustrasikan ketinggian permukaan air

Kali Code memiliki potensi banjir akibat luapan air sungai ketika musim hujan dan aliran lahar dingin dari erupsi Merapi. Berdasarkan penelitian (Astuti & Margareta, 2014) Kampung Code Romo Mangun akan mengalami banjir setinggi 50-80 cm pada banjir kala ulang 25 tahun dan 50 tahun. Skenario banjir dapat dilihat pada gambar 3

Sistem integrasi siklus air pada kawasan, dapat dicermati pada gambar 3. Gambar tersebut juga menjelaskan skenario apabila terdapat limpahan air pada permukiman dan pengelolaan limpahan tersebut pada sistem. Sistem pengelolaan air kawasan ini menjadi kunci utama dalam penanggulangan banjir di Kampung Code Romo Mangun. Integrasi pada sistem pengelolaan air ini juga mengembalikan vitalitas utama bantaran Kali Code yaitu sebagai area resapan sungai.

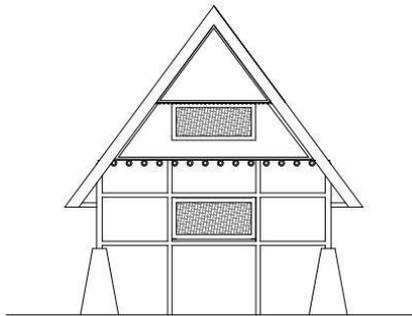
Gambar 3. Tampak *couple house* (desain Romo Mangun)

Pemilihan jenis material juga menjadi sebuah ketangguhan yang terbentuk karena kebiasaan komunitas. Struktur *rigid* ditopang oleh fondasi

umpak dengan metode cor paralon (Ayasha K, 2021). Struktur utama bangunan menggunakan kolom bambu, sedangkan selubung bangunan menggunakan material anyaman bambu atau yang biasa disebut sebagai *gedheg*.

Dua contoh bangunan asli Romo Mangun yang terbilang masih terjaga dan dalam kondisi yang layak huni hingga saat ini adalah *couple house* dan *main flats a*. Berdasarkan desainnya, kedua hunian ini menjawab permasalahan banjir dengan kelokalannya. Bentuk atap dilengkapi dengan penyediaan talang air yang langsung menuju ke selokan air. Bentuk atap seperti pada desain *couple house* (gambar 4) sangat efektif pada kondisi lingkungan tropis dengan curah hujan yang cukup tinggi.

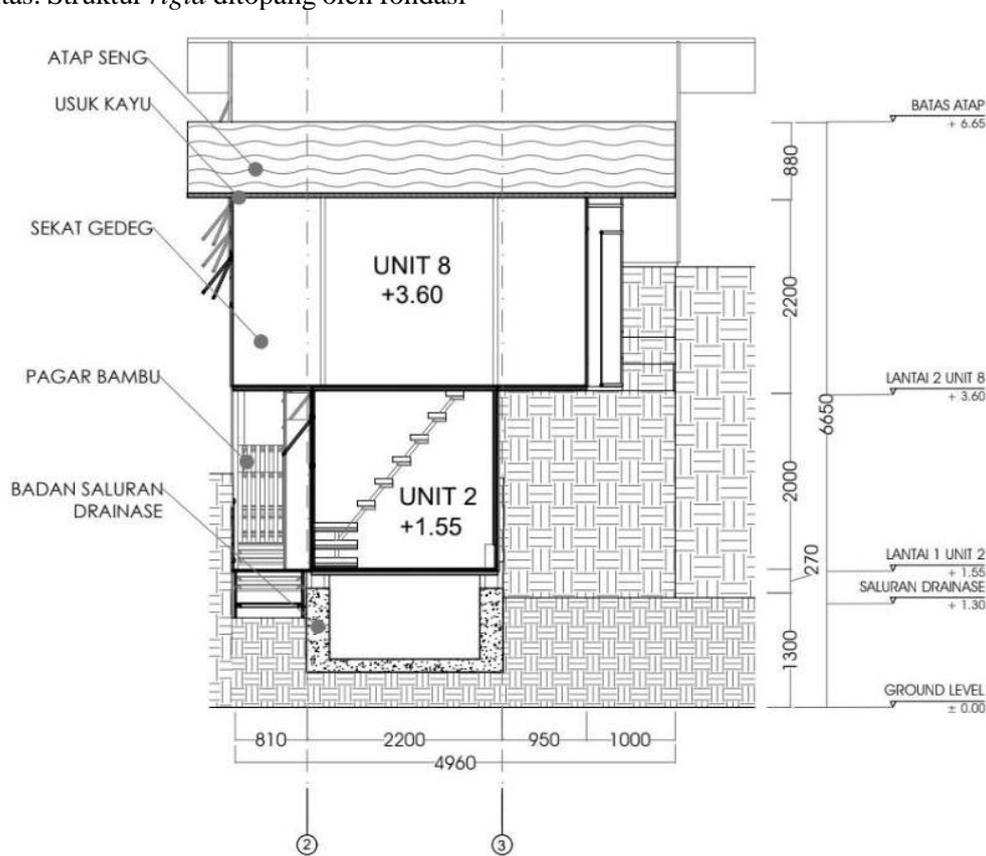
Gambar 5. Potongan struktur *main flats a* yang menggambarkan struktur hunian dan saluran drainase

Selain bentuk atap, struktur rumah panggung juga menjadi solusi yang baik bagi Kampung Code Romo Mangun. Sejak awal, Romo Mangun telah menggabungkan struktur panggung dengan saluran drainase pada *main flats a*. Struktur ini (gambar 5) sangat efektif

mencegah banjir dan kelembaban yang terlalu tinggi. Konsep desain dengan mengintegrasikan struktur rumah panggung dengan saluran drainase kawasan baru ditemukan di *main flats a* dan belum ditemukan lagi replikasinya. Manfaat dari rumah panggung ini adalah

menjaga kepadatan tanah serta mempertahankan ruang resapan. Dengan hunian yang dinaikkan sedikit, area di bawah hunian masih dapat dimanfaatkan sebagai area resapan dan tidak menutup jalur air.
