Strategi Pelestarian Bangunan-Bangunan Lama pada Koridor Heerenstraat Probolinggo

Conservation Strategy for Old Buildings in the Heerenstraat Corridor Probolinggo

Sayyidah Rafi Dianya Shabri, Bambang Soemardiono*, Sarah Cahyadi

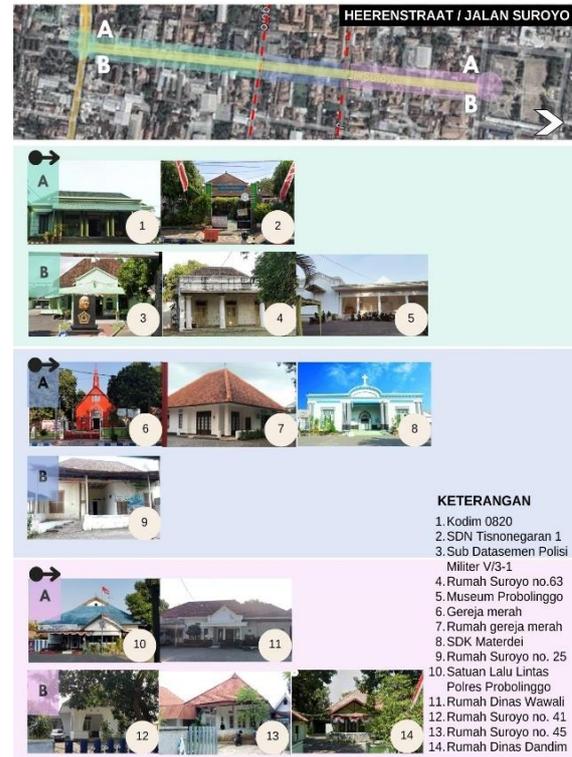
Gambar 3. Sampel Bangunan

Sampel bangunan tertera pada Gambar 3. Penelitian ini menggunakan 14 bangunan lama di sepanjang koridor Heerenstraat. Tiga (3) bangunan diantaranya merupakan bangunan cagar budaya, yaitu Kodim 0820, Gereja Merah, dan Museum Probolinggo. Sedangkan 11 bangunan lainnya merupakan bangunan lama yang memiliki kriteria seperti UU No. 11 Tahun 2010.

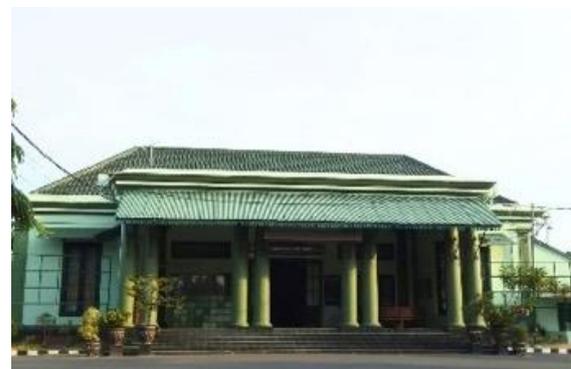
Gambar 4. Kodim 0820

Bangunan ini merupakan bangunan militer dan cagar budaya yang dilestarikan dengan baik

serta tetap menjaga keasliannya, seperti pada Gambar 4. Kodim menyimpan banyak sejarah dan menjadi saksi peradaban Probolinggo selama berabad-abad. Dibangun tahun 1819, awalnya menjadi Rumah Asisten Residen Belanda. Asisten Residen merupakan utusan Belanda, pemimpin tertinggi yang memimpin suatu daerah pada masa pemerintahan Belanda. Dahulu bangunan berwarna putih. Namun semenjak menjadi bangunan militer, warna dinding menjadi hijau militer. Kodim termasuk bangunan bergaya *indische empire* dengan kekhasan utamanya yaitu kolom besar dan denah simetri.

Berdasarkan Burra Charter (2013), strategi pelestarian Kodim 0820 diarahkan untuk melakukan preservasi. Preservasi mengacu pada pemeliharaan untuk mempertahankan nilai signifikansinya. Preservasi berarti mempertahankan peninggalan arsitektur dalam keadaan aslinya (Budihardjo, 1994). Pelestarian ini membantu mempertahankan identitas lokal dan sejarah Probolinggo sesuai dengan prinsip pelestarian Burra Charter.

Dalam kasus Kodim, tidak ada kendala terkait tindakan pelestarian. Kegiatan yang dapat dilakukan untuk menjaga karakter asli bangunan saat ini, yaitu melakukan pemeliharaan secara berkala, seperti pengecatan, pembersihan, dan perbaikan kecil dengan tetap mempertahankan keaslian serta nilai signifikansinya. Pemilihan strategi preservasi merupakan langkah tepat untuk menjaga nilai historis dengan tetap beradaptasi pada kebutuhan dan tuntutan modernitas.

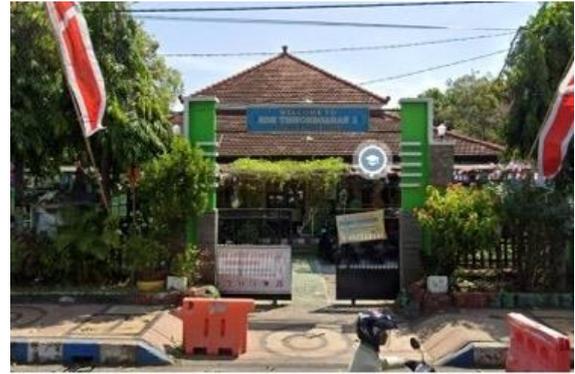
SDN Tisnonegaran merupakan bangunan sekolah lama, yang pernah menjadi *european school*, seperti pada Gambar 5. Kemudian pasca kemerdekaan, sekolah ini bernama Kameswara. Bangunan utama masih dipertahankan dengan baik, dari material dan bentuk bangunan yang masih menunjukkan keasliannya. Perubahan terjadi pada warna cat dinding dan penambahan keramik pada bawah jendela. Sebagai bangunan publik, sekolah ini memiliki nilai sosial dan memori kolektif yang tinggi.

Gambar 5. SDN Tisnonegaran 1

Berdasarkan Burra Charter (2013), strategi pelestarian SDN Tisnonegaran diarahkan untuk melakukan konservasi. Konservasi dilakukan untuk mempertahankan keaslian material dan bentuk bangunan. Bangunan utama SDN Tisnonegaran dipertahankan dengan baik, menunjukkan kesesuaian dengan prinsip konservasi. Aspek perubahan warna cat dinding dan penambahan keramik dibawah jendela masih bisa diterima selama esensi dan keaslian bangunan tetap terjaga.

Kegiatan yang dapat dilakukan untuk menjaga keaslian bangunan adalah melakukan pemeliharaan secara berkala, seperti pengecatan, mempertahankan elemen pintu dan jendela pada fasad. Dengan menjaga bangunan, sekolah ini dapat mempertahankan identitas sejarah lokal dengan perannya sebagai *European School* dan Sekolah Kameswara.

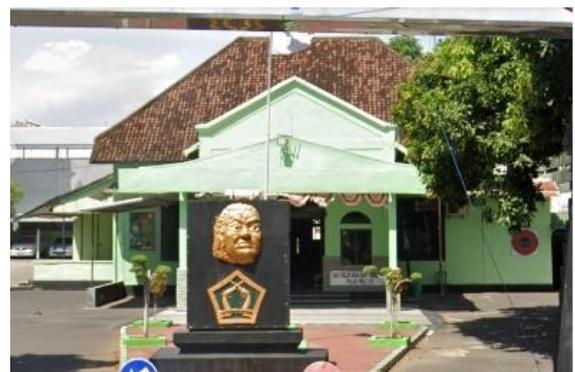
Sub Detasemen Polisi Militer V/3-1

Gambar 6. Sub Detasemen Polisi Militer

Bangunan ini merupakan bangunan militer yang menyimpan banyak Sejarah, seperti pada Gambar 6. Pada tempat ini Bapak Suroyo (pejuang Probolinggo) terbunuh, sehingga jalan ini berubah menjadi Jalan Suroyo. Kantor ini masih menampilkan struktur, konstruksi, dan

elemen bangunan asli. Menggunakan geometri segitiga pada fasad bangunan yang mencerminkan gaya NA 1900.

Berdasarkan Burra Charter (2013), strategi pelestarian Kantor Polisi Militer diarahkan untuk melakukan preservasi. Preservasi merupakan tindakan pemeliharaan untuk mempertahankan nilai signifikansinya. Preservasi merupakan upaya mempertahankan peninggalan arsitektur dalam keadaan aslinya (Budihardjo, 1994).

Tidak ada kendala dalam pelestarian bangunan ini. Kegiatan pelestarian yang dapat dilakukan yaitu melakukan pemeliharaan secara berkala, tanpa merubah karakter asli dan tetap mempertahankan nilai signifikansinya. Hal ini berarti mempertahankan karakter asli serta struktur dan konstruksi bangunan dengan minimalisasi perubahan. Perlu adanya kolaborasi antar pihak agar pelestarian berjalan dengan tepat.

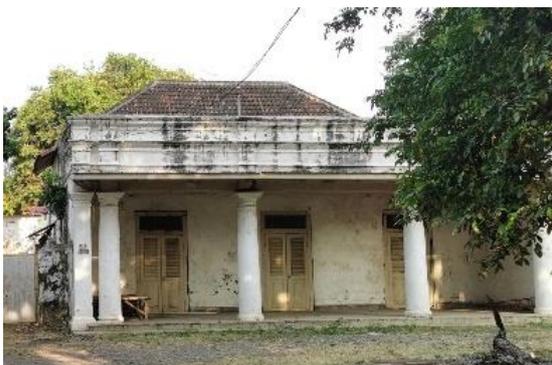
Gambar 7. Rumah Suroyo no. 63

Bangunan ini merupakan bangunan rumah tinggal yang masih menampilkan struktur, konstruksi, dan elemen bangunan, seperti pada Gambar 7. Sebagai bangunan yang tidak terawat, kendala terbesarnya yaitu mengalami kerusakan seperti dinding kotor. Kurangnya kesadaran pemilik bangunan cenderung tidak peduli untuk memeliharanya juga menjadi hambatan pelestarian. Bangunan mencerminkan periode *indische empire style*, ditandai dengan bentuk dan komposisi bangunan simetri dan pilar-pilar besar.

Berdasarkan Burra Charter (2013), strategi pelestarian rumah ini diarahkan untuk melakukan konservasi dan adaptasi. Kegiatan konservasi yang dapat dilakukan untuk

menjaga elemen yang tersisa adalah membersihkan bangunan dan lingkungannya, pengecatan ulang, mempertahankan karakter asli seperti kolom, pintu dan jendela. Adapun kegiatan adaptasi (*adaptive re-use*) yang dapat dilakukan dengan mengadakan fungsi baru untuk menghidupkan kembali bangunan dan menjaga keberlanjutannya tanpa mengubah karakter asli bangunan. Kegiatan adaptasi (*adaptive re-use*) sebagai langkah ekonomis dalam menyelamatkan bangunan untuk fungsi baru. Umumnya kegiatan ini memunculkan perubahan organisasi ruang dalam yang berbeda dengan aslinya, menyesuaikan dengan fungsi bangunan baru (Fitch, 1982).

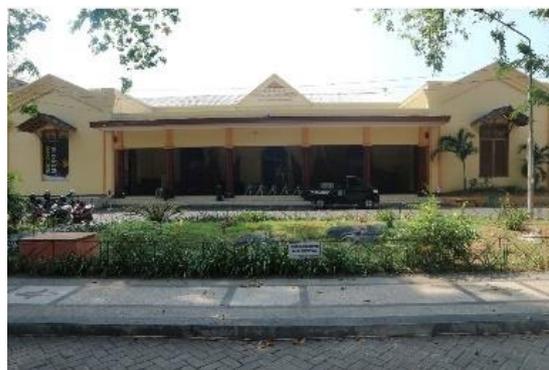
Gambar 8. Museum Probolinggo
Sumber: kekunaan.blogspot.com, 2018

Bangunan ini merupakan bangunan cagar budaya yang memiliki nilai signifikansi dan sejarah yang tinggi. Pada zaman Belanda, Bangunan ini sebagai *societiet de harmonie*. Seiring berjalannya waktu, berubah menjadi gedung serba guna, dan saat ini menjadi Museum Probolinggo, seperti pada Gambar 8. Sebagai bangunan publik, bangunan ini memiliki nilai memori kolektif tinggi, serta menjadi *landmark* Probolinggo.

Namun, kondisi bangunan saat ini mengalami perubahan elemen bangunan, yaitu jendela pada satu sisi diratakan dengan dinding. Bangunan juga cukup sering melakukan perubahan atap. Kendala yang terjadi adalah kurangnya kesadaran, perubahan fungsi, dan kurangnya regulasi yang memadai. Sehingga tidak seharusnya dilakukan perubahan.

Berdasarkan Burra Charter (2013), bangunan ini dapat diarahkan untuk melakukan preservasi dan konservasi. Preservasi dilakukan untuk pemeliharaan nilai-nilai signifikansinya,

Oleh karena itu, tindakan yang perlu dilakukan yaitu mengembalikan bentuk jendela pada keadaan semula, melakukan perubahan atap sedikit mungkin, dan melestarikannya. Bentuk pelestarian dengan melakukan sedikit perubahan serta mempertahankan karakteristik asli dan struktur bangunan. Setelah itu, proses pemeliharaan rutin dilakukan untuk mencegah kerusakan lebih lanjut.

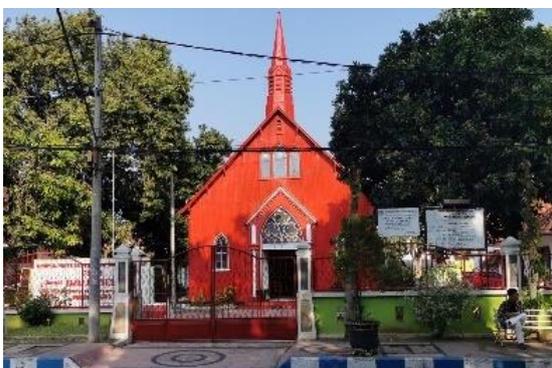
Gambar 9. Gereja Merah

Bangunan ini merupakan bangunan lama, bangunan cagar budaya yang dilestarikan dengan baik. Didirikan tahun 1862, bangunan ini memiliki nilai sejarah dan budaya yang tinggi. Berdasarkan sejarahnya, gereja ini dibuat di Jerman kemudian dirakit di Probolinggo. Hanya ada dua gereja ini, yaitu di Probolinggo dan Belanda. Namun, saat ini bangunan di Belanda berubah menjadi kafe.

Warna merahnya yang kontras dan khas, serta gaya bangunan *gothic* yang berbeda dengan lingkungannya, menjadikan gereja ini sebagai *landmark* Kota Probolinggo, seperti pada Gambar 9. Kekhasan lainnya yaitu penggunaan ornamen kaca patri dengan motif floral dan material bangunan yang khas, tidak ditemukan di Probolinggo. Sebagai gereja yang merupakan tempat peribatan, gereja ini menyimpan memori kolektif sehingga memiliki nilai sosial tinggi.

Berdasarkan Burra Charter (2013), strategi pelestarian Gereja Merah diarahkan untuk melakukan preservasi. Preservasi merupakan tindakan pemeliharaan untuk mempertahankan

Untuk itu, kegiatan pelestarian yang dapat dilakukan yaitu melakukan pemeliharaan secara berkala untuk mencegah kerusakan dan menjaga keaslian bangunan, serta tetap mempertahankan nilai signifikansinya. Melakukan pemeliharaan bangunan juga dapat mempertahankan Gereja Merah sebagai *landmark* Kota Probolinggo. Dengan menerapkan strategi preservasi, Gereja Merah diupayakan untuk mempertahankan ciri khasnya, seperti warna merah yang kontras serta material bangunan yang khas.

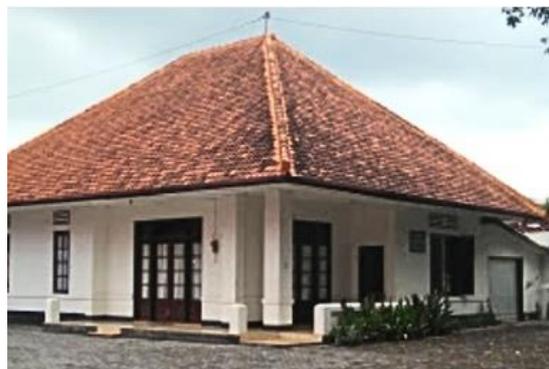
Gambar 10. Rumah Gereja Merah

Bangunan ini berada satu lahan dengan Gereja Merah. Walaupun tidak memiliki nilai signifikansi tinggi, bangunan ini termasuk bangunan lama yang mempertahankan struktur dan elemen bangunan, seperti pada Gambar 10. Saat ini, bangunan berfungsi sebagai rumah tinggal yang juga merawat Gereja Merah.

Berdasarkan Burra Charter (2013), bangunan ini dapat diarahkan untuk melakukan dan konservasi. Konservasi merupakan tindakan pelestarian dan pemeliharaan bangunan bersejarah agar tetap terjaga keasliannya dan dapat berfungsi dengan baik di masa depan (Budhiharjo, 1985).

Tidak ada kendala pada proses pelestarian karena kesadaran pemiliknya yang tinggi. Kegiatan pelestarian yang dapat dilakukan yaitu melakukan pemeliharaan secara berkala, tanpa merubah karakter asli bangunan.

Perawatan lingkungan juga diperlukan karena berada satu halaman dengan gereja merah dan untuk menjaga keselarasan dengan lingkungan sekitarnya.

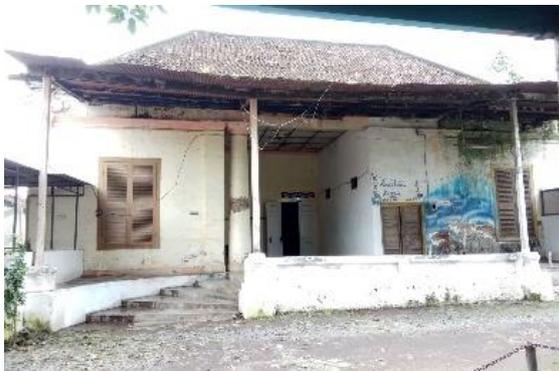
Gambar 11. Rumah Suroyo no. 25

Rumah ini memiliki nilai sejarah dan sosial yang penting bagi masyarakat Probolinggo, terutama karena menjadi rumah pejabat Eropa. Sebagai rumah pejabat, rumah ini dijuluki sebagai 'rumah orang kaya'. Walaupun kondisi bangunan saat ini mengalami kerusakan, namun secara keseluruhan masih memperlihatkan keasliannya. Bentuk dan elemen bangunan cenderung sama, namun terdapat beberapa perubahan, dan penambahan tritisan, seperti pada Gambar 11.

Kendala pelestarian pada bangunan ini adalah kesadaran pemilik bangunan yang membiarkan bangunannya terbengkalai, sehingga mengalami kerusakan berat. Untuk itu, Berdasarkan Burra Charter (2013), bangunan ini dapat diarahkan untuk rekonstruksi dan *adaptive re-use*. Rekonstruksi dilakukan untuk memperbaiki kerusakan berat yang dialami bangunan. Rekonstruksi merupakan upaya penyelamatan bangunan lama dengan penyusunan kembali elemen-elemen lama (Fitch, 1982). Sementara *adaptive re-use* dilakukan untuk memberikan fungsi baru bagi bangunan tanpa menghilangkan karakteristik dan nilai signifikansinya.

Kolaborasi antar pihak terkait dapat dilakukan untuk mewujudkan perubahan fungsi dengan tetap mempertahankan struktur dan konstruksi asli bangunan. Bangunan ini juga memerlukan perawatan lingkungan, dengan menjaga kebersihan dan keindahan agar mendukung

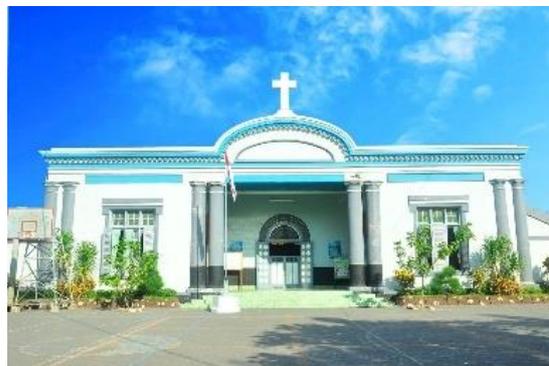
Gambar 12. SDK Materdei

SDK Materdei memiliki nilai sejarah yang tinggi sebagai simbol kemajuan pendidikan di Kota Probolinggo pada masa kolonial Belanda. Sekolah yang didirikan pada tahun 1800-an ini dahulunya berfungsi sebagai Zuster and Broeder School. Sekolah ini melayani warga Eropa dan Tionghoa dalam lingkungan yayasan Katolik (Wiyanto dkk., 2014). Bangunan ini masih menampilkan struktur dan elemen bangunan asli, seperti pada Gambar 12. Walaupun sebagai bangunan publik dan berfungsi sebagai sekolah, tidak ada kendala dalam pelestarian bangunan karena pengelolannya yang baik.

Berdasarkan Burra Charter (2013), bangunan ini dapat diarahkan untuk melakukan preservasi. Preservasi adalah langkah untuk mempertahankan bangunan dalam kondisi aslinya (Fitch, 1982). Preservasi bertujuan untuk memelihara bangunan dengan mempertahankan nilai signifikansinya. Kegiatan pelestarian yang dapat dilakukan yaitu melakukan pemeliharaan secara berkala, seperti melakukan pengecatan, pembersihan, perbaikan kecil tanpa merubah karakter asli, dan tetap mempertahankan nilai signifikansinya.

Kegiatan preservasi bangunan diperlukan untuk menjaga dan mempertahankan bangunan bersejarah secara fisik dan nilai signifikansinya. Kolaborasi dengan pihak terkait perlu dilakukan untuk menjaga integritas kegiatan pelestarian. Dengan demikian, SDK Materdei dapat menjadi saksi bisu sejarah pendidikan

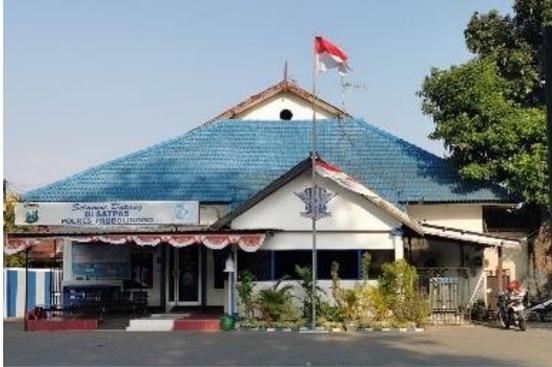
Kantor Satuan Lalu Lintas Polres Probolinggo

Gambar 13. Kantor Satlantas Probolinggo

Kantor Satlantas merupakan bangunan perkantoran yang menggunakan bangunan lama. Secara umum, bangunan ini masih mempertahankan struktur dan konstruksi lama, tetapi mengalami perubahan elemen pintu dan jendela pada fasad, seperti pada Gambar 13.

Kendala yang terjadi karena perubahan fungsi menjadi bangunan perkantoran, sehingga mengalami penambahan beberapa elemen, seperti teras yang dijadikan ruang baru serta pemasangan kaca-kaca jendela modern. Namun, perubahan tersebut cukup tepat mengingat bangunan mewadahi aktivitas perkantoran di dalamnya.

Berdasarkan Burra Charter (2013), bangunan ini dapat diarahkan untuk melakukan rekonstruksi. Rekonstruksi merupakan upaya penyelamatan bangunan lama dengan penyusunan kembali elemen-elemen lama (Fitch, 1982). Hal yang perlu dilakukan adalah perawatan struktur dan konstruksi bangunan. Jika ada kerusakan struktur atau konstruksi bangunan, upayakan melakukan perbaikan sesuai dengan prinsip-prinsip pelestarian. Perubahan pada elemen fasad bangunan juga harus dilakukan secara cermat untuk mempertahankan estetika. Perlu keterlibatan antar pihak terkait untuk mempertahankan keaslian dan nilai signifikansi bangunan ini.

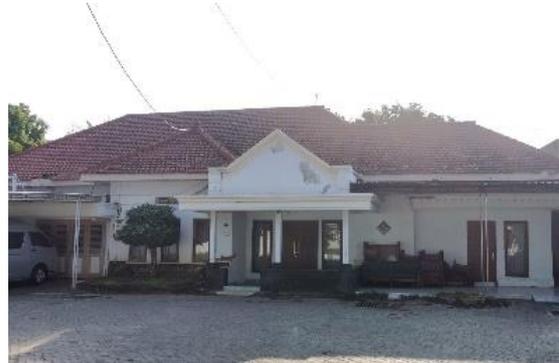
Rumah Dinas Sekda / Wakil Walikota

Salah satu bangunan milik pemerintahan ini menempati bangunan lama, yang masih

mempertahan struktur dan konstruksi bangunan, tetapi mengalami perubahan elemen pintu dan jendela pada fasad, seperti pada Gambar 14. Bangunan ini tidak memiliki kenangan sosial dan nilai sejarah mengingat fungsinya sebagai rumah tinggal.

Gambar 14. Rumdin Sekda/Wakil Walikota

Berdasarkan Burra Charter (2013), bangunan ini dapat diarahkan untuk melakukan rekonstruksi. Kegiatan rekonstruksi dilakukan untuk mengembalikan bentuk elemen pintu dan jendela pada fasad. Pengecatan ulang dapat dilakukan dengan mempertimbangkan keaslian bangunan. Prinsip pelestarian bangunan diterapkan dengan menjaga struktur dan konstruksi asli untuk menjaga keberlanjutan bangunan lama. Dengan memperhatikan aspek-aspek tersebut dapat menyelaraskan kebutuhan fungsional dan estetika bangunan.

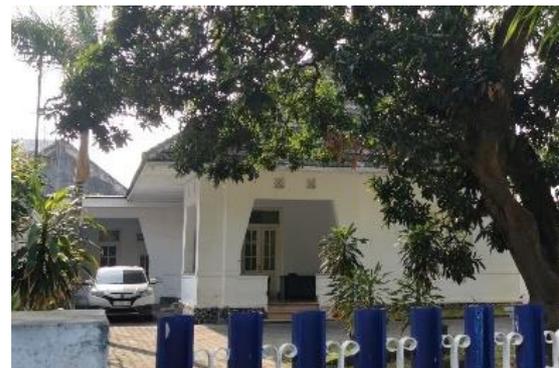
Gambar 15. Rumah Suroyo no. 41

Bangunan lama ini berfungsi sebagai rumah tinggal yang masih dikelola dengan baik. Bangunan ini masih menampilkan keaslian struktur dan elemen bangunan, seperti pada Gambar 15. Untuk mempertahankan keberlanjutannya, rumah ini pernah menjadi rumah dinas pemimpin Bank Mandiri Probolinggo.

Pemanfaatan keberlanjutan merupakan salah satu langkah untuk mempertahankan kondisi asli bangunan, dengan tetap merawat dan menempatinya. Kegiatan pelestarian yang perlu dilakukan adalah melakukan pemeliharaan secara berkala, tanpa merubah karakter asli. Untuk itu, berdasarkan Burra Charter (2013), bangunan ini dapat diarahkan untuk melakukan konservasi. Konservasi bertujuan menjaga fungsi bangunan, melindungi serta mempertahankan nilai-nilai bangunan dan keaslian arsitektur.

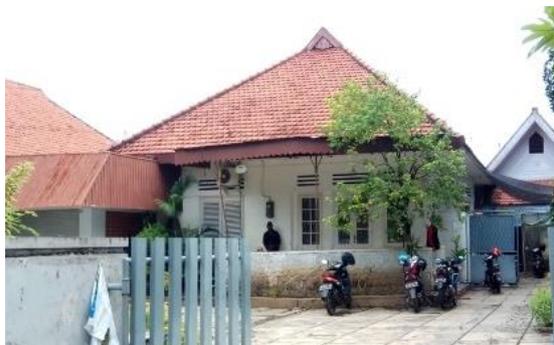
Gambar 16. Rumah Suroyo no. 45

Bangunan ini merupakan bangunan lama, sebagai rumah tinggal yang masih dikelola dengan baik. Kondisi bangunan saat ini masih menampilkan keaslian elemen bangunan, baik dari struktur dan konstruksinya tetap terjaga, seperti pada Gambar 16. Penambahan tritisan dilakukan untuk mengurangi tampias air hujan ke arah teras.

Tidak ada kendala pelestarian pada bangunan ini, karena kesadaran pemiliknya yang masih mempertahankan keasliannya. Kegiatan pelestarian yang perlu dilakukan adalah melakukan pemeliharaan secara berkala, tanpa merubah karakter asli. Untuk itu, berdasarkan Burra Charter (2013), bangunan ini dapat diarahkan untuk melakukan konservasi. Dengan melakukan konservasi, fungsi bangunan tetap terjaga dan dapat melindungi serta mempertahankan nilai-nilai bangunan dan keaslian arsitektur.

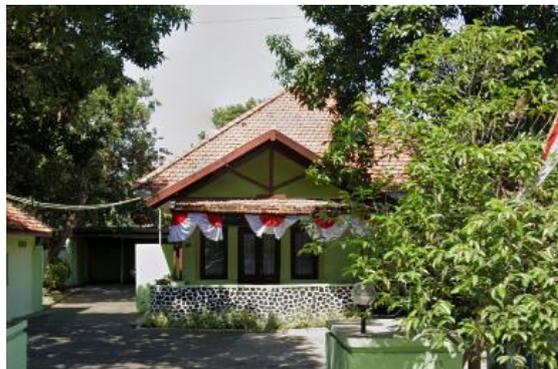
Bangunan ini merupakan bangunan lama, sebagai rumah dinas dandim, seperti pada Gambar 17. Rumah ini dikelola dengan baik. Kondisi bangunan saat ini masih menampilkan keaslian elemen bangunan, serta struktur dan

konstruksinya tetap terjaga. Tidak ada kendala pelestarian pada bangunan ini. Kegiatan pelestarian yang dapat dilakukan yaitu melakukan pemeliharaan secara berkala, tanpa merubah karakter asli dan tetap mempertahankan nilai signifikansinya.

Gambar 17. Rumah Dinas Dandim

Untuk itu, berdasarkan Burra Charter (2013), rumah ini dapat diarahkan untuk melakukan konservasi. Konservasi merupakan tindakan pelestarian dan pemeliharaan bangunan bersejarah agar tetap terjaga keasliannya dan dapat berfungsi dengan baik di masa depan (Budhiharjo, 1985). Tindakan konservasi bertujuan untuk melindungi dan mempertahankan nilai-nilai bangunan.
