Kajian Kemiringan Menara Syahbandar di Museum Bahari Jakarta dalam Konservasi Arsitektur

Study of the Slope of the Syahbandar Tower at the Jakarta Maritime Museum in Architectural Conservation

R. Siti Rukayah*, Athia Maulida Tsania Shofie, Fariz Addo Giovano

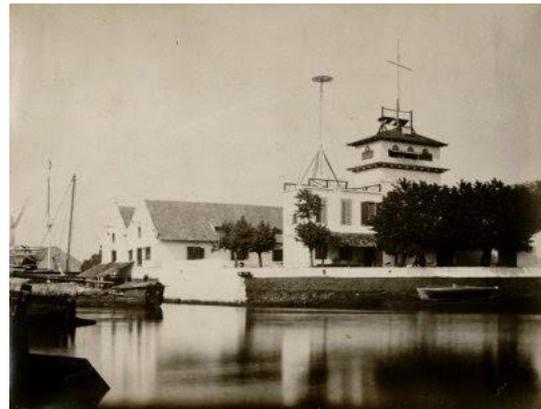
Gambar 2. Menara Syahbandar Saat Masih Aktif Menjadi Menara Pengawas.
Sumber: Lallahu, 2021.

Pada masa kolonial, pelabuhan Sunda Kelapa adalah salah satu pelabuhan tersibuk di Asia Tenggara. Menara Syahbandar berfungsi sebagai pusat pengawasan dan pengaturan aktivitas pelabuhan (Gambar 2). Tugasnya mengatur kapal yang masuk dan keluar pelabuhan, memeriksa muatan, serta memastikan kepatuhan terhadap peraturan maritim. Dari puncak menara ini, bisa mengamati seluruh area pelabuhan dan sekitarnya, serta memberikan isyarat kepada kapal-kapal yang akan berlabuh. Menara ini juga menjadi saksi bisu berbagai peristiwa sejarah di Batavia, menyaksikan masa kejayaan dan kemunduran Pelabuhan Sunda Kelapa, serta berbagai pertempuran dan

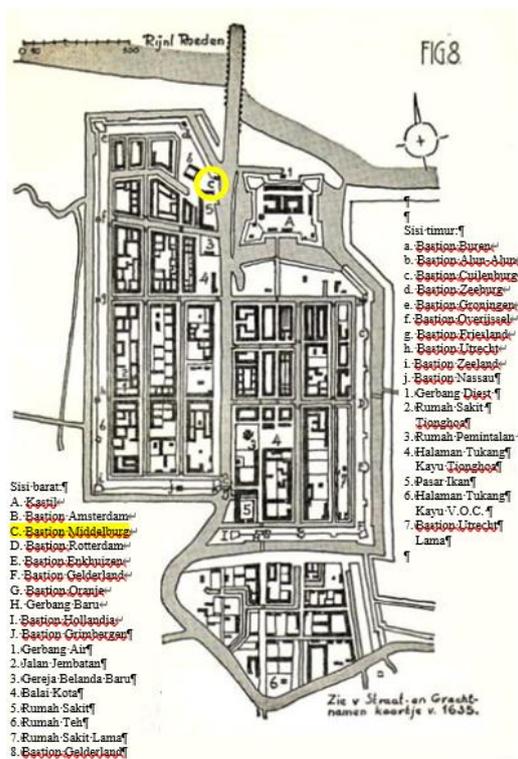
Gambar 3. Peta Batavia-Jakarta Tahun 1650. Titik kuning (huruf C) adalah lokasi *Bastion Culemborg*.

Menara Syahbandar berdiri di atas bekas reruntuhan Bastion Culemborg yang dibangun sekitar tahun 1645 (Gambar 3). Sebelum menara ini ada, di lokasi tersebut terdapat menara pengawas berupa tiang dengan pos bagi petugas di puncaknya. Bastion ini merupakan salah satu sudut tembok kota Batavia. VOC (*Vereenigde Oost-Indische Compagnie*, 1602-1799), perusahaan dagang Belanda yang berhak atas eksplorasi di Hindia Timur, mengembangkan Sunda Kelapa menjadi sebuah kota. Desain Batavia, yang dijuluki Permata Timur (*Pearl of the East*), didasarkan pada model kota Amsterdam (Heuken, 1983). Kota ini memiliki kanal-kanal dan jalan yang teratur serta dikelilingi tembok setinggi 5 meter dengan 15 bastion yang tersebar sepanjang tembok tersebut yang membentuk grid memanjang dari utara ke selatan (Gambar 4) (Fitrianto, 2018).

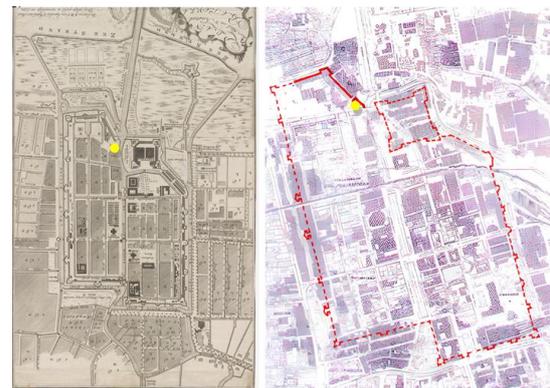
Gambar 4. (a) Peta Batavia tahun 1780. (b) Peta Jakarta tahun 1990. Titik kuning adalah lokasi Menara Syahbandar.

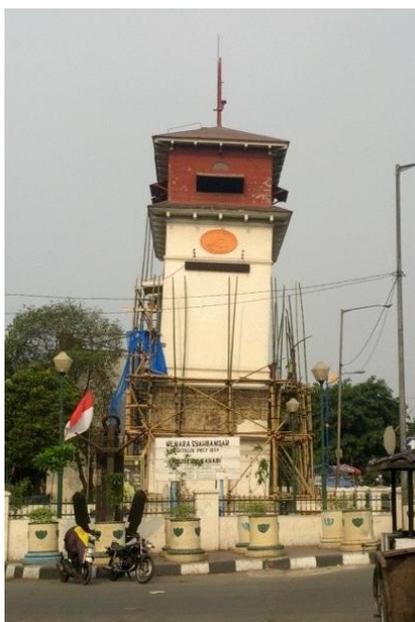
Gambar 5. Konservasi Menara Syahbandar Pada Tahun 2012

Menara Syahbandar telah mengalami upaya konservasi yang dimulai sejak 13 September 2012 dengan durasi sekitar 90 hari (Gambar 5). Proyek ini bertujuan untuk memperbaiki kondisi bangunan yang mengalami kerusakan, seperti dinding yang memerlukan pengecatan ulang dan tangga yang rapuh. Selain itu, dilakukan juga penguatan pada struktur menara, meskipun kemiringan yang sudah terjadi tidak dapat diubah, melainkan hanya diperkuat. Pemasangan pancang di sekitar menara menjadi salah satu bagian penting dari upaya konservasi ini. Selama proses berlangsung, menara ditutup sementara untuk pengunjung, dengan total anggaran yang dialokasikan sebesar Rp 4,5 miliar (David, 2012).

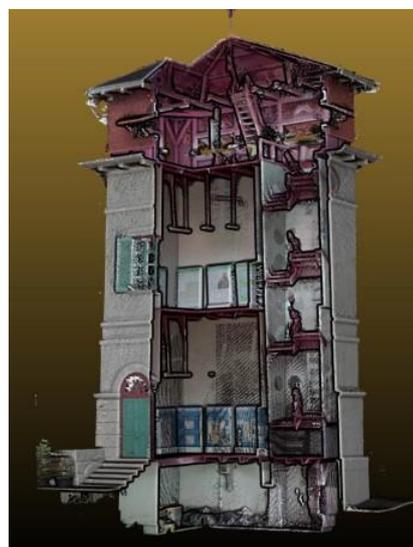
Gambar 6. Potongan Kemiringan Menara Syahbandar

Kebudayaan Permuseum Provinsi Daerah Khusus Ibu kota Jakarta. Kondisi Menara Syahbandar saat ini secara material cukup terawat. Yang perlu mendapat perhatian khusus adalah kondisi stabilitas struktur bangunannya karena dapat dilihat secara visual bahwa Menara ini dalam kondisi miring (Gambar 6). Upaya perekaman data secara berkesinambungan harus dilakukan untuk mengetahui kondisi tersebut, apakah terjadi proses penambahan kemiringan atau tidak (Anonymous, 2023). Dalam proses pelestarian, perekaman data, dan pendokumentasian merupakan satu aktivitas yang cukup penting, baik dalam upaya perlindungan, pengembangan, dan pemanfaatan sesuai dengan amanat Undang-Undang Cagar Budaya Nomor 11 Tahun 2010. (Undang-Undang Republik Indonesia Nomor 11 Tahun 2010 Tentang Cagar Budaya, 2010).

melintasi Jalan Pakin. Getaran dapat dirasakan karena menara ini berdiri tepat di tepi Jalan Pakin yang menjadi akses utama bagi kendaraan berat yang akan menuju ke Pelabuhan Tanjung Priok. Jika dilihat dari arah barat, menara yang berwarna putih dan merah di bagian atap tersebut tampak miring ke arah selatan. Kemiringan tersebut terasa ketika pengunjung berada di atas menara (Saputri, 2012). Tidak hanya kemiringan yang semakin bertambah, bahkan retakan sudah mulai terlihat akibat kemiringan tersebut (Susantio, 2022).

Pengelola Museum telah melakukan upaya konservasi untuk memperbaiki kondisi kemiringan tersebut. Konsepnya bahwa kemiringan yang terjadi tidak akan dirubah karena secara teknis perbaikan kemiringan ini akan mengintervensi secara langsung bangunannya, sehingga dikhawatirkan akan dapat merusak material fisik menaranya. Mereka telah melakukan penguatan kondisi tanah yang ada disekitarnya dengan membuat tiang pancang. Selain itu dilakukan pengerukan dan pasang surut air laut yang

sampai pada level air sungai disekitar area Menara Syahbandar berpengaruh terhadap kondisi keterawatannya. Banyaknya wisatawan yang ingin naik ke atas menara untuk melihat pemandangan dapat dilakukan pembatasan untuk tetap menjaga stabilitas Menara ini. Pengurangan beban bangunan, salah satunya adalah pembatasan pengunjung yang naik. Rekomendasi tentang kondisi keterawatan Menara Syahbandar ini adalah sangat urgen dilakukan monitoring berkala mengenai stabilitas bangunan. Metode monitoring yang dilakukan melalui pengukuran berkala. Saat ini instrumen dalam monitoring stabilitas struktur bangunan sudah berkembang sangat pesat, dari mulai instrumen dan alat yang digunakan sampai pengembangan sistem yang dilakukan. Beberapa perkembangan pengetahuan yang ada sudah sampai pada “*Early Warning System*” (sistem peringatan dini) melalui instrumen sensor yang terpada pada titik bagian elemen bangunan seperti pada bagian pondasi, tubuh, dan atap Menara. (Anonymous, 2023).

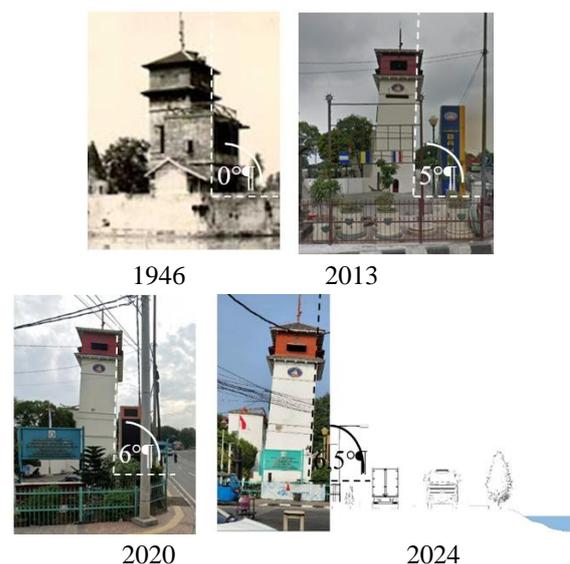
Gambar 7. Kemiringan Menara Syahbandar dari Tahun ke Tahun

Kemiringan Menara Syahbandar tercatat mengalami perubahan dari waktu ke waktu. Pada tahun 1980, kemiringan pertama kali dilaporkan sebesar 1° (Arbi, 2022). Namun, pada tahun 1980-an, penelitian lebih lanjut mencatat bahwa kemiringan menara telah mencapai 2° , meskipun tidak ada penjelasan detail mengenai penyebab perubahan tersebut dalam waktu yang relatif singkat (Pri, 2019). Bahkan, kendaraan berat seperti kontainer pernah dilarang melewati Jalan Pakin yang dekat dengan Menara Syahbandar ini. Pada tahun 2015, permohonan juga telah diajukan oleh pihak Museum Bahari kepada Kementerian Perhubungan untuk melarang kendaraan berat lewat Jalan Pakin di Penjaringan, Jakarta Utara, agar kemiringan menara tidak bertambah. Pada tahun 2002, berdasarkan penelitian yang dilakukan oleh pengelola Museum Bahari bekerja sama dengan CV Lenggo Geni, kemiringan menara meningkat menjadi $2,5^\circ$ ke arah selatan (Arbi, 2022). Selanjutnya, pada tahun 2013, kemiringannya tercatat sebesar 5° yang diduga disebabkan oleh lalu lintas kendaraan berat seperti kontainer dan truk trailer yang sering melintas di dekat menara menuju Pelabuhan Sunda Kelapa (Anshari, 2013). Pada tahun 2020, kemiringan meningkat lagi menjadi 6° (Ravi, 2020).

Analisis kemiringan Menara Syahbandar tahun 2024 dilakukan dengan membandingkan foto-foto dari berbagai periode yang telah disamakan skalanya dan dibuat garis tegak lurus dari jalan lingkungan. Data kemiringan didapat dari jurnal dan berita. Pada tahun 1946, menara belum mengalami kemiringan. Pada tahun 2013, kemiringan telah mencapai 5° . Pada tahun 2020 mencapai 6° , sedangkan

pada tahun 2024, jika dilihat dari data sebelumnya, rata-rata kenaikan kemiringan sekitar $0,125^\circ$ per tahun dan diperkirakan pada tahun 2024 kemiringan bisa mencapai $6,5^\circ$ (Gambar 7).
