Analisis Karakteristik Ruang Terbuka Hijau Publik di Kota Klaten Tahun 2025

Abstract

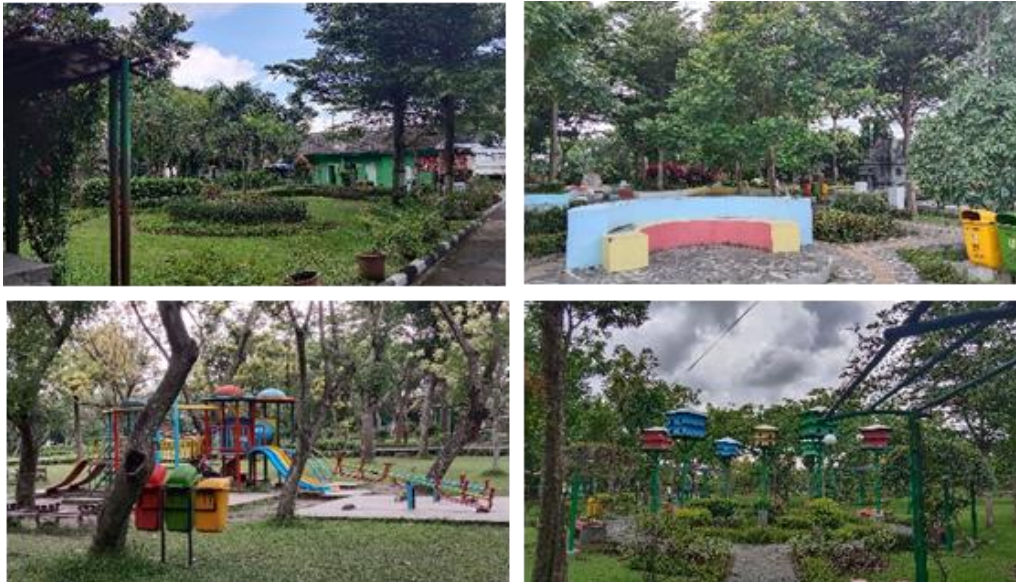
Taman Gergunung berlokasi di Jl. Ki Ageng Gribig, Kwarsa, Gergunung, Kecamatan Klaten Utara. Taman ini berada pada koordinat 7°40'45"LS – 7°40'54"LS dan 110°36'11"BT – 110°36'15" BT. Taman Gergunung memperoleh total skor 23 yang berarti karakteristik taman ini termasuk pada kategori sedang. Terdapat penjaga keamanan akan tetapi cakupan area pengawasannya terbatas. Tidak ada kriminalitas yang terjadi. Sebagian fasilitas yang tersedia di Taman Gergunung kondisinya rusak dan tidak terawat. Selain itu pagar pembatas tidak berfungsi dengan baik meskipun keberadaan tempat parkirnya memadai. Vegetasi yang ada di Taman Gergunung beragam dan terawat. Fasilitas bermain anak dan sanitasi seperti toilet jumlahnya terbatas dan dalam kondisi yang kurang terawat. Kondisi lingkungan di Taman Gergunung cukup bersih meskipun terdapat beberapa sampah di area taman. Tempat duduk yang disediakan hanya ada beberapa dan kenyamanannya kurang. Jalur aksesibilitas cukup baik akan tetapi masih ada keterbatasan bagi penyandang disabilitas. Aktivitas ekonomi yang ada di Taman Gergunung dalam kondisi terbatas dan tidak terorganisir. Indikator fasilitas olahraga dan ketersediaan air bersih hanya memperoleh skor 1 karena tidak tersedia.

Gambar 2. Karakteristik Taman Gergunung
Sumber: Dokumentasi Peneliti

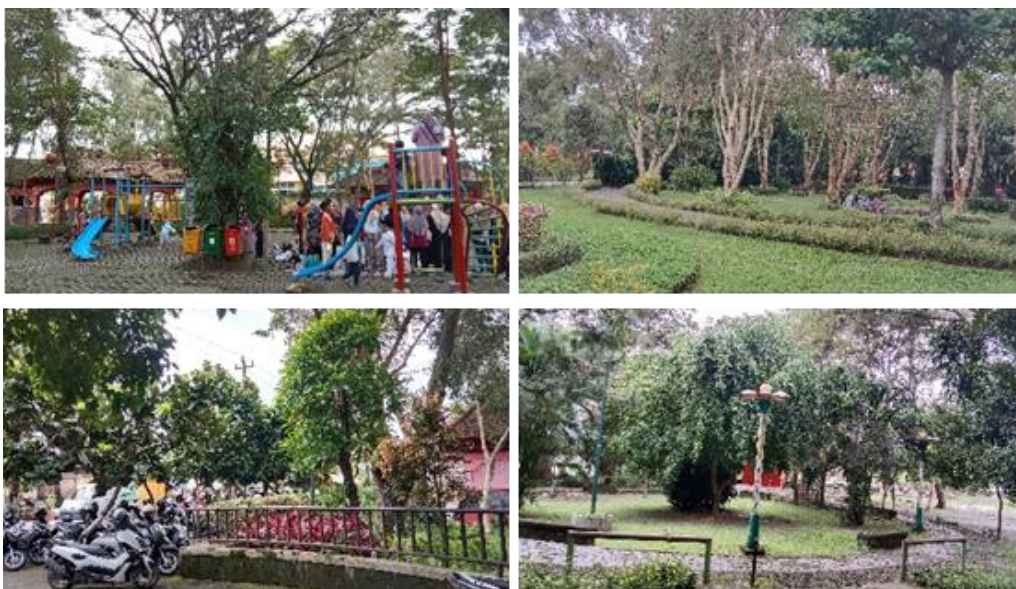
Taman Lampion berlokasi di Gg. Tidar, Barenglor, Bareng Lor, Kecamatan Klaten Utara. Taman ini berada pada koordinat $7^{\circ}41'35''$ LS – $7^{\circ}41'40''$ LS dan $110^{\circ}36'26''$ BT – $110^{\circ}36'32''$ BT. Taman Lampion memperoleh total skor 28 yang berarti karakteristik taman ini termasuk pada kategori baik. Sebagian besar fasilitasnya berada pada kondisi yang baik dan terawat. Terdapat penjaga keamanan yang berjaga di posko keamanan pada waktu tertentu. Tidak ada kriminalitas yang terjadi meskipun cakupan area pengawasannya kurang. Di Taman Lampion pagar pembatas tidak berfungsi dengan baik. Keberadaan tempat parkir memadai. Vegetasi yang ada di Taman Lampion beragam dan terawat. Area taman terlihat bersih dan pemeliharannya terawat. Petugas DLH Kabupaten Klaten rutin membersihkan area taman dan pengunjung memiliki kesadaran akan kebersihan yang tinggi. Tempat duduk yang tersedia terbatas dan kurang nyaman. Fasilitas bermain anak terbatas dan sanitasi seperti toilet dalam kondisi terawat dan bersih. Ketersediaan air bersih (Wastafel) juga memadai. Jalur aksesibilitas cukup baik akan tetapi masih ada keterbatasan bagi penyandang disabilitas. Fasilitas olahraga tersedia dalam jumlah terbatas dan kondisinya kurang terawat. Terdapat beberapa aktivitas ekonomi yang ada di Taman Lampion akan tetapi kurang terorganisir.

Gambar 3. Karakteristik Taman Lampion
Sumber: Dokumentasi Peneliti

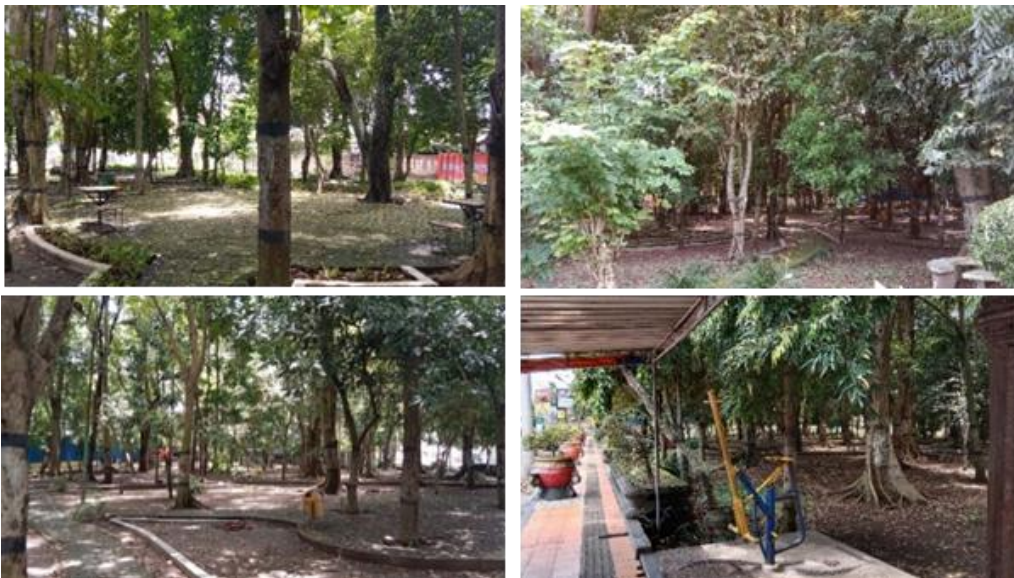
Hutan Kota Sungkur berlokasi di Jl. Andalas, Tegalputihan, Bareng, Kecamatan Klaten Tengah. Hutan Kota ini berada pada koordinat $7^{\circ}41'49''$ LS – $7^{\circ}41'52''$ LS dan $110^{\circ}36'14''$ BT – $110^{\circ}36'18''$ BT. Hutan Kota Sungkur memperoleh total skor 13 yang berarti karakteristik taman ini termasuk pada kategori buruk. Sebagian besar fasilitasnya berada pada kondisi yang buruk dan tidak terawat. Tidak terdapat penjaga keamanan dan jarang ada pengunjung yang datang. Selain itu tidak terdapat pagar pembatas. Vegetasi yang ada di Hutan Kota Sungkur beragam akan tetapi pemeliharannya tidak konsisten dan beberapa tanaman terlihat kurang sehat. Kebersihan dan pemeliharaan Hutan Kota Sungkur sangat minim, area hutan kota terlihat kotor dan sampah berserakan. Tidak ada tempat parkir dan fasilitas sanitasi seperti toilet serta wastafel yang tersedia. Tempat pembuangan sampah disediakan akan tetapi dalam jumlah terbatas dan kondisinya rusak. Jalur aksesibilitas tidak baik dan masih ada keterbatasan bagi penyandang disabilitas. Tidak ada tempat duduk yang disediakan. Fasilitas bermain anak hanya berjumlah terbatas dan tidak terawat dan fasilitas olahraga dalam kondisi rusak parah. Selain itu aktivitas ekonomi yang ada di Hutan Kota Sungkur tidak dikelola dengan baik.

Gambar 4. Karakteristik Hutan Kota Sungkur

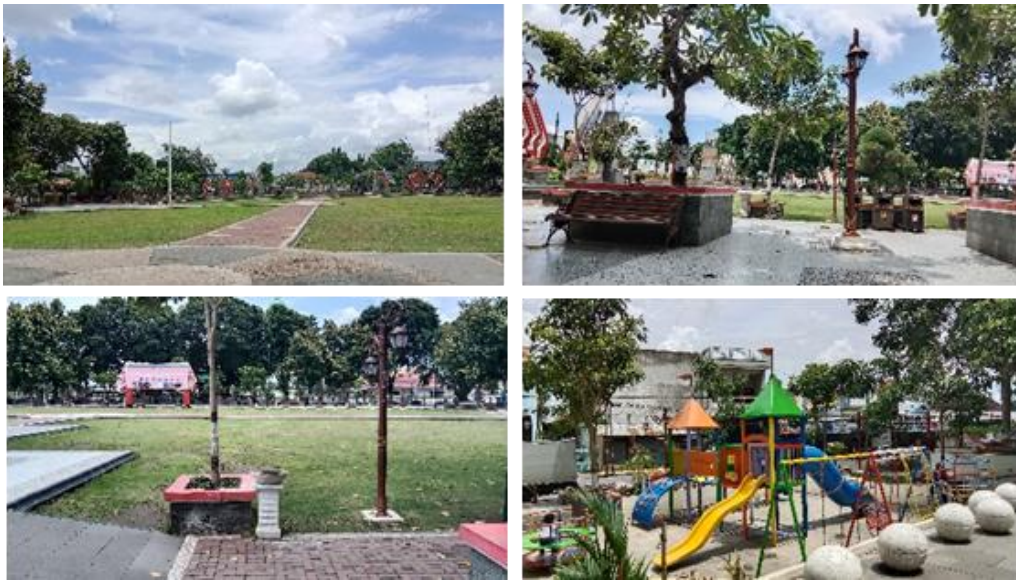
Taman Alun-Alun Klaten berlokasi di Jl. Pemuda, Kecamatan Klaten Utara. Taman ini berada pada koordinat $7^{\circ}42'15.62''$ LS – $7^{\circ}42'19.88''$ LS dan $110^{\circ}36'4.31''$ BT – $110^{\circ}36'8.56''$ BT. Taman Alun-Alun Klaten memperoleh total skor 24 yang berarti karakteristik taman ini termasuk pada kategori baik. Sebagian besar fasilitasnya berada pada kondisi yang baik dan terawat. Terdapat penjaga keamanan yang rutin berjaga di posko keamanan sehingga tidak ada kriminalitas yang terjadi. Akan tetapi tidak ada pagar pembatas di sekitar Taman Alun-Alun Klaten. Vegetasi yang ada di Taman Alun-Alun Klaten beragam akan tetapi beberapa tanaman terlihat kurang sehat Area taman terlihat bersih dan pemeliharannya terawat. Petugas DLH Kabupaten Klaten rutin

membersihkan area taman dan pengunjung memiliki kesadaran akan kebersihan yang tinggi. Tempat duduk yang tersedia dalam jumlah terbatas meskipun dalam kondisi baik. Fasilitas bermain anak dan sanitasi seperti toilet dalam kondisi terawat dan bersih meskipun jumlahnya terbatas. ketersediaan air bersih (Wastafel) juga dalam jumlah terbatas. Jalur aksesibilitas sangat baik dan ramah bagi penyandang disabilitas. Fasilitas olahraga tersedia dalam jumlah terbatas dan dalam kondisi sedang. Keberadaan tempat parkir dalam kapasitas yang terbatas. Aktivitas ekonomi yang ada di Taman Alun-Alun Klaten dalam kondisi terbatas dan kurang terorganisir.

Gambar 5. Karakteristik Taman Alun-Alun Klaten

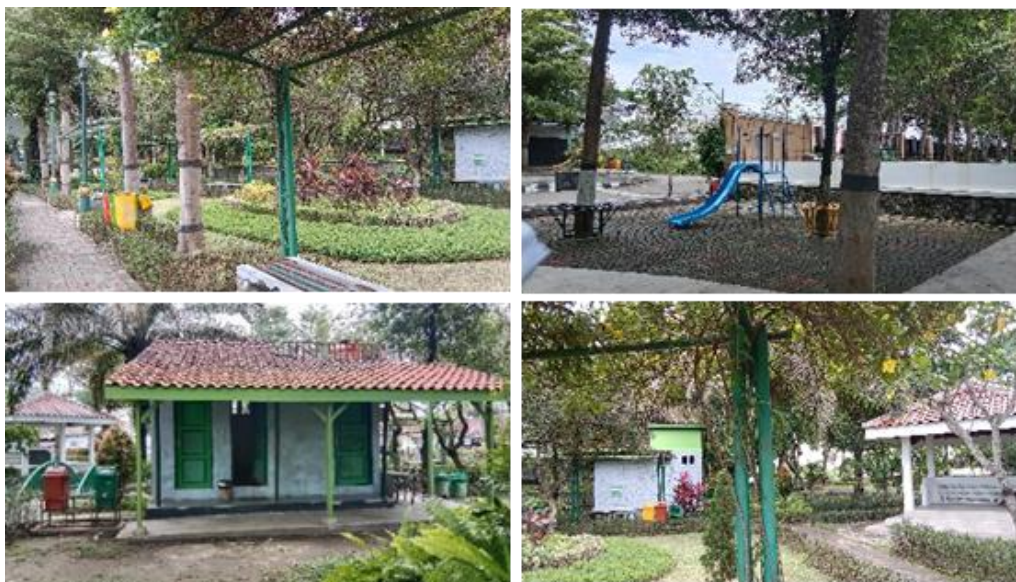
Taman Gayamprit berlokasi di Jl. Merbabu No.16, Gayamprit, Kecamatan Klaten Selatan. Taman ini berada pada koordinat $7^{\circ}42'15.52''$ LS – $7^{\circ}42'16.98''$ LS dan $110^{\circ}35'49.03''$ BT – $110^{\circ}35'51.23''$ BT. Taman Gayamprit memperoleh total skor 19 yang berarti karakteristik taman ini termasuk pada kategori buruk. Sebagian besar fasilitasnya berada pada kondisi yang kurang baik. Tidak terdapat penjaga keamanan meskipun kriminalitasnya rendah. Selain itu terdapat pagar pembatas akan tetapi kurang berfungsi dengan baik. Jalur aksesibilitas cukup baik meskipun masih ada keterbatasan bagi penyandang disabilitas. Vegetasi yang ada di Taman Gayamprit beragam dan terawat. Kondisi lingkungan di Taman Gayamprit cukup bersih meskipun terdapat beberapa sampah di area taman. Tempat duduk yang disediakan hanya ada beberapa dan kenyamanannya kurang. Fasilitas bermain anak dalam kondisi yang sangat terbatas. Tidak terdapat fasilitas olahraga dan wastafel. Fasilitas sanitasi seperti toilet dan tempat pembuangan sampah dalam kondisi terbatas kebersihannya. Di Taman Gayamprit tidak terdapat keberadaan tempat parkir maupun aktivitas ekonomi di sekitarnya.

Gambar 7. Karakteristik Taman Gayamprit

Bentuk arahan pengembangan RTH Publik di Kota Klaten yang paling utama adalah dengan mempertahankan ketersediaan RTH Publik yang ada, menambah luas RTH Publik, dan memperbaiki karakteristiknya. Sebagian besar indikator karakteristik RTH Publik berfokus pada keberadaan dan kondisi fasilitasnya. Oleh karena itu, penting untuk meningkatkan kualitas taman agar karakteristiknya menjadi baik. Hal ini sejalan dengan penelitian yang dilakukan oleh Fahreza et al. (2022: 252) yang menyatakan bahwa pengarahannya pengembangan ruang terbuka hijau dilakukan untuk memenuhi kebutuhan ruang terbuka hijau secara maksimal. Penyediaan fasilitas yang belum ada seperti fasilitas olahraga dan tempat parkir perlu dilakukan. Selain itu juga pemasangan cctv di taman untuk memudahkan penjaga keamanan dalam melakukan pengawasan.
