Analisis Karakteristik Ruang Terbuka Hijau Publik di Kota Klaten Tahun 2025

Abstract

This study aims to analyze the characteristics of Public Green Open Space in Klaten City in 2025. This study is a quantitative descriptive study with a spatial approach. Data collection techniques are carried out by image interpretation, field observation, interviews, and documentation. The results of this study are (1) The availability of Public Green Open Space in Klaten City in 2025 is 101.62 Ha or 2.83% of its area. (2) The characteristics of Public Green Open Space in Klaten City vary from good, moderate, to bad categories. Parks with good characteristic categories (score ≥ 24) are Taman Lantern, Alun-Alun Klaten, and Klaten City Park, parks with moderate characteristic categories are Taman Gergunung (score 23), and parks with bad characteristic categories are Taman Gayamprit & Hutan Kota Sungkur (score ≤ 19). The main form of direction for developing Public Green Open Space in Klaten City is to maintain the existing Public Green Open Space, increase the area of Public Green Open Space, and improve its characteristics through monitoring such as monitoring the quality of vegetation and Public

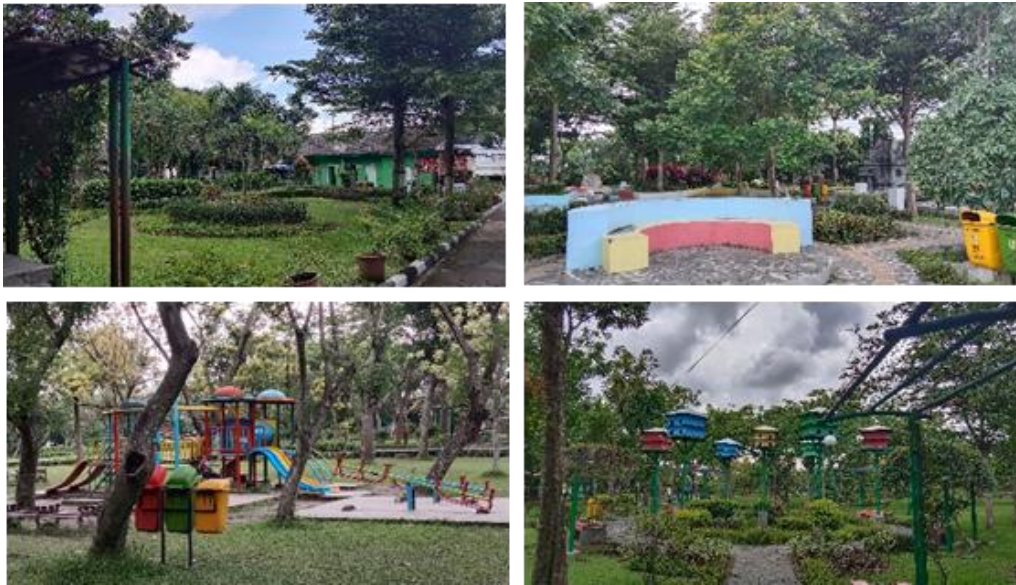
Gambar 2. Karakteristik Taman Gergunung
 Sumber: Dokumentasi Peneliti

Taman Gergunung berlokasi di Jl. Ki Ageng Gribig, Kwarsa, Gergunung, Kecamatan Klaten Utara. Taman ini berada pada koordinat 7°40'45"LS – 7°40'54"LS dan 110°36'11"BT – 110°36'15" BT. Taman Gergunung memperoleh total skor 23 yang berarti karakteristik taman ini termasuk pada kategori sedang. Terdapat penjaga keamanan akan tetapi cakupan area pengawasannya terbatas. Tidak ada kriminalitas yang terjadi. Sebagian fasilitas yang tersedia di Taman Gergunung kondisinya rusak dan tidak terawat. Selain itu pagar pembatas tidak berfungsi dengan baik meskipun keberadaan tempat parkirnya memadai. Vegetasi yang ada di Taman Gergunung beragam dan terawat. Fasilitas bermain anak dan sanitasi seperti toilet jumlahnya terbatas dan dalam kondisi yang kurang terawat. Kondisi lingkungan di Taman Gergunung cukup bersih meskipun terdapat beberapa sampah di area taman. Tempat duduk yang disediakan hanya ada beberapa dan kenyamanannya kurang. Jalur aksesibilitas cukup baik akan tetapi masih ada keterbatasan bagi penyandang disabilitas. Aktivitas ekonomi yang ada di Taman Gergunung dalam kondisi terbatas dan tidak terorganisir. Indikator fasilitas olahraga dan ketersediaan air bersih hanya memperoleh skor 1 karena tidak tersedia. Karakteristik Taman Gergunung ditampilkan pada Gambar 2.

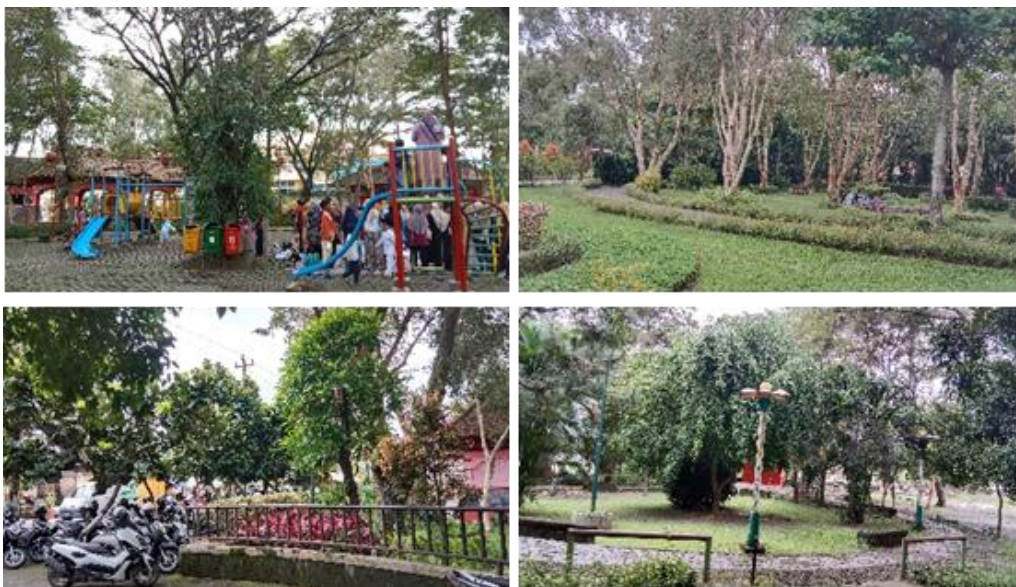
Gambar 3. Karakteristik Taman Lampion
 Sumber: Dokumentasi Peneliti

Taman Lampion berlokasi di Gg. Tidar, Barenglor, Bareng Lor, Kecamatan Klaten Utara. Taman ini berada pada koordinat 7°41'35" LS – 7°41'40" LS dan 110°36'26" BT – 110°36'32" BT. Taman Lampion memperoleh total skor 28 yang berarti karakteristik taman ini termasuk pada kategori baik. Sebagian besar fasilitasnya berada pada kondisi yang baik dan terawat. Terdapat penjaga keamanan yang berjaga di posko keamanan pada waktu tertentu. Tidak ada kriminalitas yang terjadi meskipun cakupan area pengawasannya kurang. Di Taman Lampion pagar pembatas tidak berfungsi dengan baik. Keberadaan tempat parkir memadai. Vegetasi yang ada di Taman Lampion beragam dan terawat. Area taman terlihat bersih dan pemeliharannya terawat. Petugas DLH Kabupaten Klaten rutin membersihkan area taman dan pengunjung memiliki kesadaran akan kebersihan yang tinggi. Tempat duduk yang tersedia terbatas dan kurang nyaman. Fasilitas bermain anak terbatas dan sanitasi seperti toilet dalam kondisi terawat dan bersih. Ketersediaan air bersih (Wastafel) juga memadai. Jalur aksesibilitas cukup baik akan tetapi masih ada keterbatasan bagi penyandang disabilitas. Fasilitas olahraga tersedia dalam jumlah terbatas dan kondisinya kurang terawat. Terdapat beberapa aktivitas ekonomi yang ada di Taman Lampion akan tetapi kurang terorganisir. Karakteristik Taman Lampion ditampilkan pada Gambar 3.

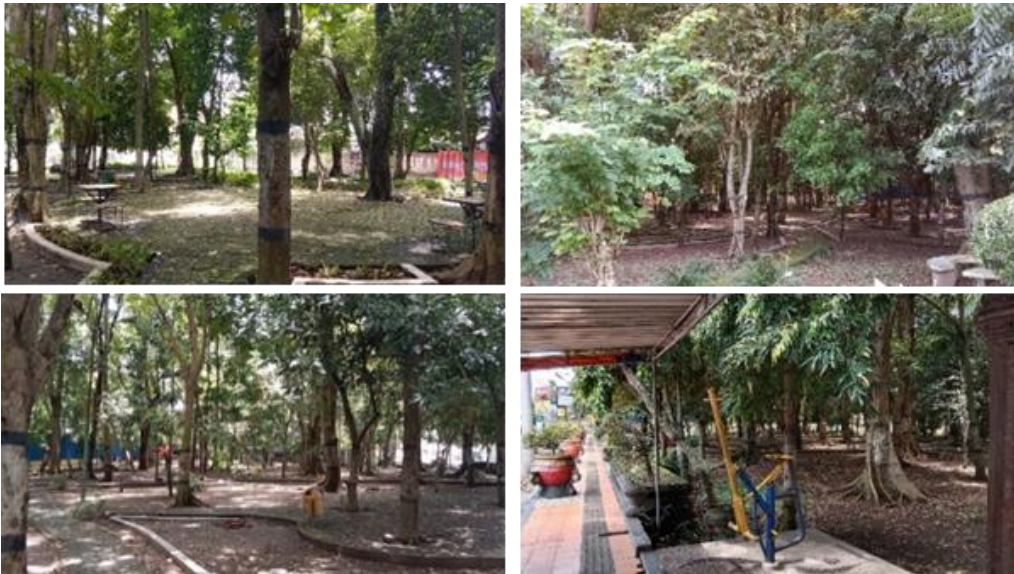
Gambar 4. Karakteristik Hutan Kota Sungkur

Hutan Kota Sungkur berlokasi di Jl. Andalas, Tegalputihan, Bareng, Kecamatan Klaten Tengah. Hutan Kota ini berada pada koordinat $7^{\circ}41'49''$ LS – $7^{\circ}41'52''$ LS dan $110^{\circ}36'14''$ BT – $110^{\circ}36'18''$ BT. Hutan Kota Sungkur memperoleh total skor 13 yang berarti karakteristik taman ini termasuk pada kategori buruk. Sebagian besar fasilitasnya berada pada kondisi yang buruk dan tidak terawat. Tidak terdapat penjaga keamanan dan jarang ada pengunjung yang datang. Selain itu tidak terdapat pagar pembatas. Vegetasi yang ada di Hutan Kota Sungkur beragam akan tetapi pemeliharaannya tidak konsisten dan beberapa tanaman terlihat kurang sehat. Kebersihan dan pemeliharaan Hutan Kota Sungkur sangat minim, area hutan kota terlihat kotor dan sampah berserakan. Tidak ada tempat parkir dan fasilitas sanitasi seperti toilet serta wastafel yang tersedia. Tempat pembuangan sampah disediakan akan tetapi dalam jumlah terbatas dan kondisinya rusak. Jalur aksesibilitas tidak baik dan masih ada keterbatasan bagi penyandang disabilitas. Tidak ada tempat duduk yang disediakan. Fasilitas bermain anak hanya berjumlah terbatas dan tidak terawat dan fasilitas olahraga dalam kondisi rusak parah. Selain itu aktivitas ekonomi yang ada di Hutan Kota Sungkur tidak terkelola dengan baik. Karakteristik Hutan Kota Sungkur ditampilkan pada gambar 4.

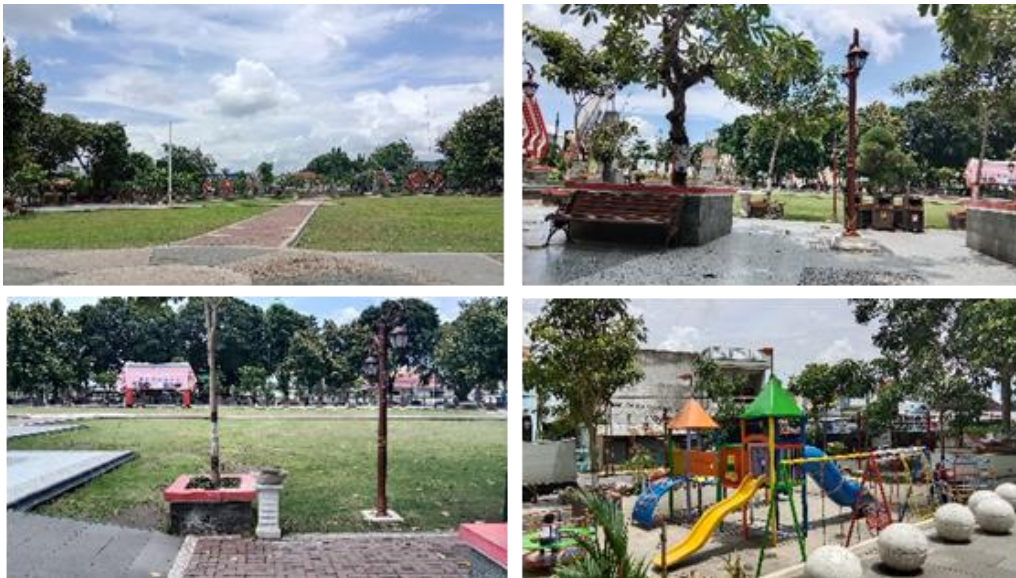
Gambar 5. Karakteristik Taman Alun-Alun Klaten
Sumber: Dokumentasi Peneliti

Taman Alun-Alun Klaten berlokasi di Jl. Pemuda, Kecamatan Klaten Utara. Taman ini berada pada koordinat $7^{\circ}42'15.62''$ LS – $7^{\circ}42'19.88''$ LS dan $110^{\circ}36'4.31''$ BT – $110^{\circ}36'8.56''$ BT. Taman Alun-Alun Klaten memperoleh total skor 24 yang berarti karakteristik taman ini termasuk pada kategori baik. Sebagian besar fasilitasnya berada pada kondisi yang baik dan terawat. Terdapat penjaga keamanan yang rutin berjaga di posko keamanan sehingga tidak ada kriminalitas yang terjadi. Akan tetapi tidak ada pagar pembatas di sekitar Taman Alun-Alun Klaten. Vegetasi yang ada di Taman Alun-Alun Klaten beragam akan tetapi beberapa tanaman terlihat kurang sehat Area taman terlihat bersih dan pemeliharaannya terawat. Petugas DLH Kabupaten Klaten rutin

membersihkan area taman dan pengunjung memiliki kesadaran akan kebersihan yang tinggi. Tempat duduk yang tersedia dalam jumlah terbatas meskipun dalam kondisi baik. Fasilitas bermain anak dan sanitasi seperti toilet dalam kondisi terawat dan bersih meskipun jumlahnya terbatas. ketersediaan air bersih (Wastafel) juga dalam jumlah terbatas. Jalur aksesibilitas sangat baik dan ramah bagi penyandang disabilitas. Fasilitas olahraga tersedia dalam jumlah terbatas dan dalam kondisi sedang. Keberadaan tempat parkir dalam kapasitas yang terbatas. Aktivitas ekonomi yang ada di Taman Alun-Alun Klaten dalam kondisi terbatas dan kurang terorganisir. Karakteristik Taman Alun-Alun Klaten ditampilkan pada Gambar 5.

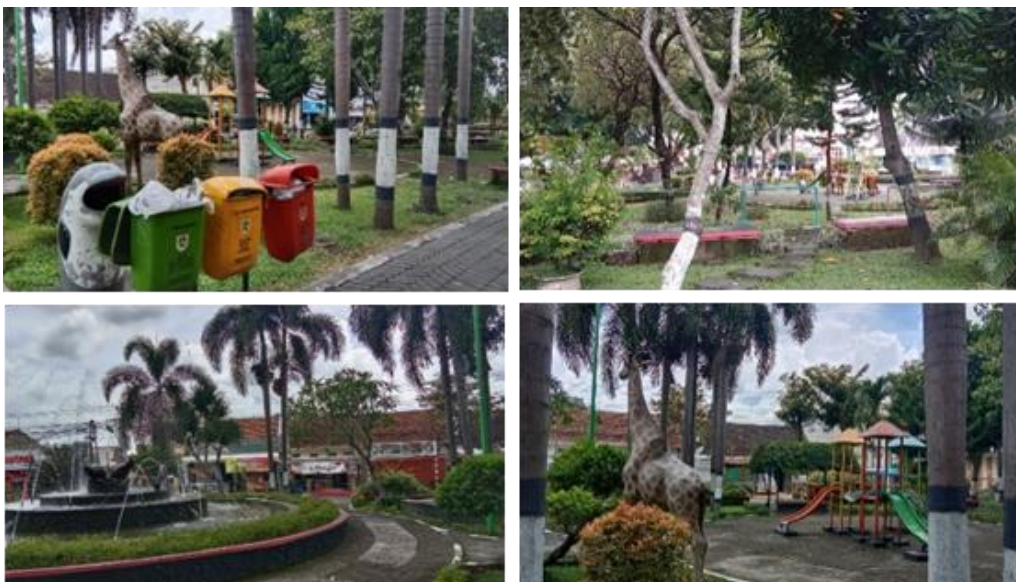
Gambar 6. Karakteristik Taman Kota Klaten
Sumber: Dokumentasi Peneliti

Taman Kota Klaten berlokasi di Jl. Pemuda, Kecamatan Klaten Utara. Taman ini berada pada koordinat $7^{\circ}42'18.83''\text{LS} - 7^{\circ}42'20.62''\text{LS}$ dan $110^{\circ}36'4.11''\text{BT} - 110^{\circ}36'5.91''\text{BT}$. Taman Kota Klaten memperoleh total skor 24 yang berarti karakteristik taman ini termasuk pada kategori baik. Sebagian besar fasilitasnya berada pada kondisi yang baik dan terawat. Terdapat penjaga keamanan yang rutin berjaga di posko keamanan sehingga tidak ada kriminalitas yang terjadi. Akan tetapi tidak ada pagar pembatas. Vegetasi yang ada di Taman Kota Klaten beragam dan terawat. Area taman terlihat bersih dan pemeliharaannya terawat. Petugas DLH Kabupaten Klaten rutin membersihkan area taman dan pengunjung memiliki kesadaran akan kebersihan yang tinggi. Banyak tempat duduk nyaman yang tersedia dan berada dalam kondisi baik. Fasilitas bermain anak berada dalam kondisi baik. Sanitasi seperti toilet dalam kondisi kurang terawat dan kurang bersih. Terdapat wastafel akan tetapi tidak berfungsi dengan baik. Jalur aksesibilitas cukup baik akan tetapi masih ada keterbatasan bagi penyandang disabilitas. Fasilitas olahraga tersedia dalam jumlah terbatas dan dalam kondisi tidak terawat. Keberadaan tempat parkir dalam kapasitas yang terbatas. Terdapat beberapa aktivitas ekonomi di Taman Kota Klaten akan tetapi kurang terkelola dengan baik. Karakteristik Taman Kota Klaten ditampilkan pada Gambar 6.

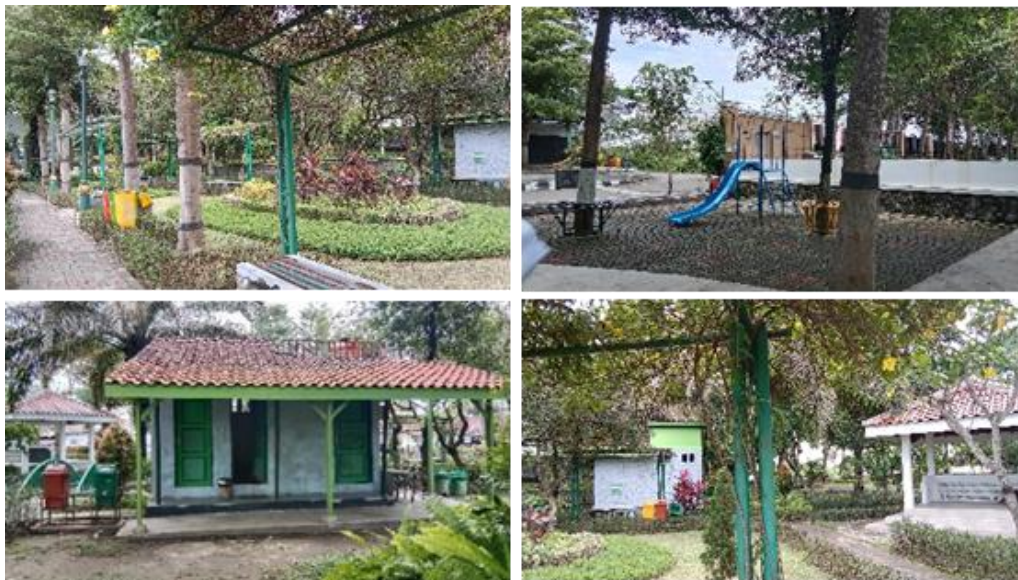
Gambar 7. Karakteristik Taman Gayamprit

Taman Gayamprit berlokasi di Jl. Merbabu No.16, Gayamprit, Kecamatan Klaten Selatan. Taman ini berada pada koordinat $7^{\circ}42'15.52''$ LS – $7^{\circ}42'16.98''$ LS dan $110^{\circ}35'49.03''$ BT – $110^{\circ}35'51.23''$ BT. Taman Gayamprit memperoleh total skor 19 yang berarti karakteristik taman ini termasuk pada kategori buruk. Sebagian besar fasilitasnya berada pada kondisi yang kurang baik. Tidak terdapat penjaga keamanan meskipun kriminalitasnya rendah. Selain itu terdapat pagar pembatas akan tetapi kurang berfungsi dengan baik. Jalur aksesibilitas cukup baik meskipun masih ada keterbatasan bagi penyandang disabilitas. Vegetasi yang ada di Taman Gayamprit beragam dan terawat. Kondisi lingkungan di Taman Gayamprit cukup bersih meskipun terdapat beberapa sampah di area taman. Tempat duduk yang disediakan hanya ada beberapa dan kenyamanannya kurang. Fasilitas bermain anak dalam kondisi yang sangat terbatas. Tidak terdapat fasilitas olahraga dan wastafel. Fasilitas sanitasi seperti toilet dan tempat pembuangan sampah dalam kondisi terbatas kebersihannya. Di Taman Gayamprit tidak terdapat keberadaan tempat parkir maupun aktivitas ekonomi di sekitarnya. Karakteristik Taman Gayamprit ditampilkan pada Gambar 7.
