PEMETAAN KONDISI JALAN BERDASARKAN IRI ROADROID DI KABUPATEN GRESIK WILAYAH SELATAN

Pelaksanaan evaluasi dan pemeliharaan jalan merupakan salah satu kegiatan yang penting dengan tujuan menjaga kondisi jalan tetap terjaga sesuai dengan umur rencana. Perencanaan yang didasarkan pada data yang baik perlu dilaksanakan dalam rangka peningkatan pelayanan jalan. Pemerintah Kabupaten Gresik memiliki program salah satunya adalah meningkatkan kualitas penyelenggaraan jaringan jalan, untuk mendukung rencana tersebut maka diperlukan studi pengembangan jalan daerah, dalam mendukung terwujudnya pengembangan wilayah dan konektivitas jaringan jalan daerah. Penggunaan alat IRI *Roadroid* merupakan salah satu alat penilaian jalan, dimana alat tersebut tergolong alat yang sederhana dan relatif murah. Penelitian ini bertujuan menilai kondisi jalan Kabupaten Gresik Wilayah Selatan menggunakan IRI *Roadroid*, kemudian di ekspor ke dalam peta dengan menggunakan aplikasi GIS. Penggunaan alat IRI *Roadroid* dalam hasil survey didapatkan hasil yang menyatakan bahwa beberapa ruas tinjauan yang memiliki kondisi kerusakan jalan rusak ringan sampai berat, sehingga diperlukan penanganan pemeliharaan jalan yang

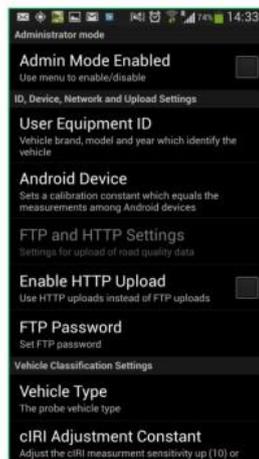
Gambar 4. Setting pada *Roadroid*
(Sumber: *User Guide Roadroid*, 2014)

- e. Memastikan bahwa beberapa pengaturan penting pada menu *setting Roadroid* sudah dilakukan dengan benar/sesuai kebutuhan seperti ditunjukkan dalam Gambar 4., antara lain:
- 1) *User Email (Equipment ID)* sudah terisi email yang benar. Email ini biasanya digunakan untuk aktivasi aplikasi.
 - 2) *Vehicle Type* dipilih sesuai jenis kendaraan yang akan dipakai survei.
 - 3) *Auto Photo Capture Segment Length* diisi sesuai kebutuhan jarak foto yang akan diambil (misalnya: setiap 100 m, 200m, atau 500m)
 - 4) *Low Speed Lat/Lng Threshold* yaitu batas kecepatan minimal kendaraan saat survei. Batas minimal kendaraan diisi 40 km/jam.
 - 5) Untuk pengaturan lain selain keterangan di atas biasanya sudah menjadi standar dari aplikasi *Roadroid* yang tidak perlu diubah-ubah lagi.

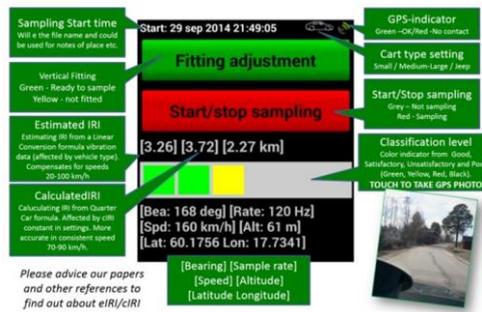
Gambar 5. Mulai Survei
 (Sumber: User Guide Roadroid, 2014)

- f. Survei dilakukan pada permulaan ruas jalan dengan menekan menu *Start/stop sampling* kemudian memberikan keterangan nama ruas jalan yang akan disurvei lalu tekan OK. Memastikan bahwa saat kendaraan survei berjalan selalu menjaga batas minimal kecepatan untuk menjaga nilai hasil survei selalu stabil sesuai kondisi jalan. Setelah sampai pada titik akhir ruas jalan kemudian tekan menu *Start/stop sampling*. Proses ini ditunjukkan seperti Gambar 5.

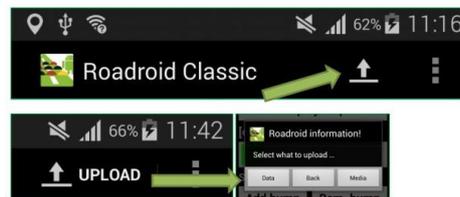
Gambar 6. Proses Upload Hasil Survei
 (Sumber: User Guide Roadroid, 2014)

- g. Mengupload hasil survei selama 2 kali dalam bentuk data dan media. Data merupakan keterangan IRI hasil survei, sedangkan media berisi foto-foto hasil survei. Pada saat proses ini pastikan bahwa sinyal internet dalam kondisi baik. Proses ini ditunjukkan dalam Gambar 6.

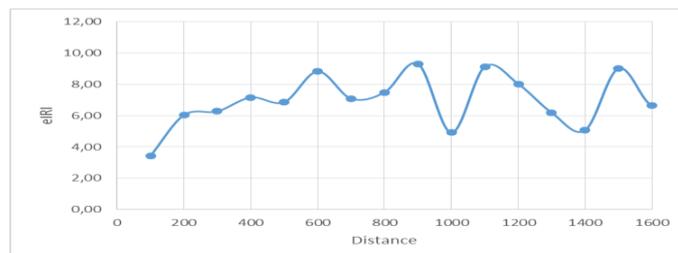
Gambar 7. Nilai IRI *Roadroid* Ruas (1) Mojopuro-Balong Panggang

Apabila dilihat dari nilai eIRI rata-rata yang diperoleh pada ruas Jalan (1) Mojopuro-Balong Panggang memiliki nilai 6,75 maka dapat disimpulkan ruas Jalan (1) Mojopuro-Balong Panggang memiliki kondisi jalan Sedang, berdasarkan peraturan yang terkait, eIRI (*extensive IRI*) dimana penggunaan eIRI sangat sensitif terhadap kekasaran jalan. eIRI tersebut memiliki *range* kecepatan dalam pengumpulan data antara 20-100 km/Jam, sedangkan cIRI (*Calculated IRI*) memerlukan kecepatan antara 60-90 km/jam dengan kecepatan stabil. Sehingga dalam penelitian ini menggunakan eIRI yang terdapat dalam IRI *Roadroid*. Pengukuran nilai IRI *Roadroid* pada ruas jalan sesuai Tabel 2. dapat digambarkan tingkat ketidakrataan jalan atau *road roughness* yang dapat dilihat dalam gambar 7.

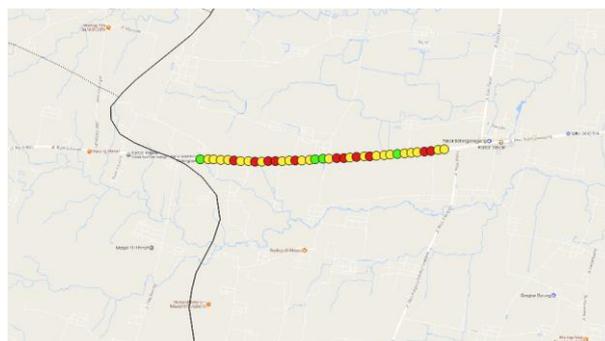
Gambar 8. Ruas Jalan Tinjauan (1) Mojopuro-Balong Panggang

Pada Gambar peta *Roadroid* diatas dapat dilihat bahwa ruas jalan Ruas Jalan Tinjauan (1) Mojopuro-Balong Panggang memiliki kondisi yang sedang (Nilai eIRI = 6,75). Tampak pada ruas jalan tersebut didominasi dengan warna merah dan kuning, yang berarti jalan tersebut dalam kondisi sedang sampai rusak ringan.

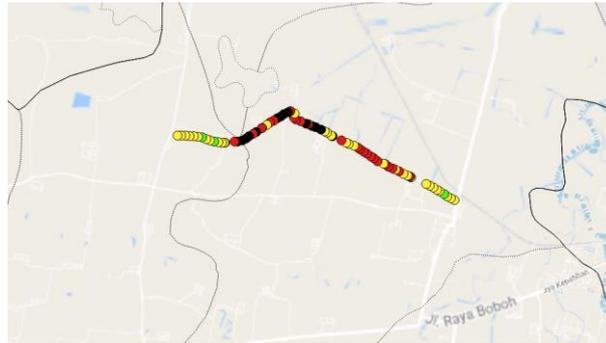
Gambar 9. Ruas Jalan Tinjauan (2) Cerme lor-Pundtrate

Pada Gambar peta *Roadroid* diatas dapat dilihat bahwa ruas jalan Ruas Jalan Tinjauan (2) Cerme lor-Pundtrate memiliki kondisi yang rusak ringan (Nilai eIRI = 8,45). Tampak pada ruas jalan tersebut didominasi dengan warna kuning sampai hitam.

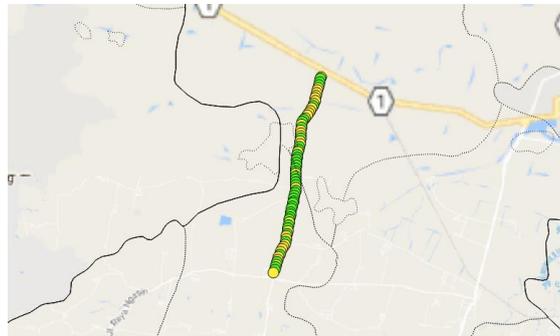
Gambar 10. Ruas Jalan Tinjauan (3) Duduk Sampean-Metatu

Pada Gambar peta *Roadroid* diatas dapat dilihat bahwa ruas jalan Ruas Jalan Tinjauan (3) Duduk Sampean-Metatu memiliki kondisi yang sedang (Nilai eIRI = 4,04). Tampak pada ruas jalan tersebut didominasi dengan warna hijau.

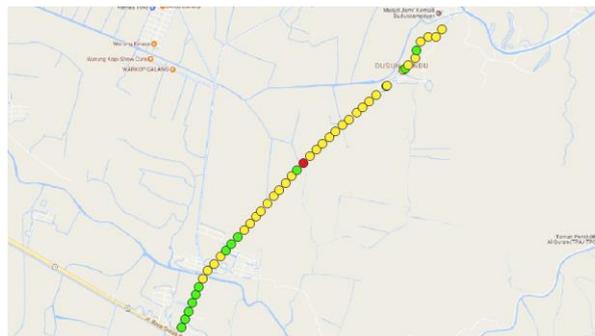
Gambar 11. Ruas Jalan Tinjauan (4) Duduk Sampean-Betoyo Guci

Pada Gambar peta *Roadroid* diatas dapat dilihat bahwa ruas jalan Ruas Jalan Tinjauan (4) Duduk Sampean-Betoyo Guci memiliki kondisi yang sedang (Nilai eIRI = 4,88). Tampak pada ruas jalan tersebut didominasi dengan warna kuning dan beberapa ruas titik berwarna hijau.

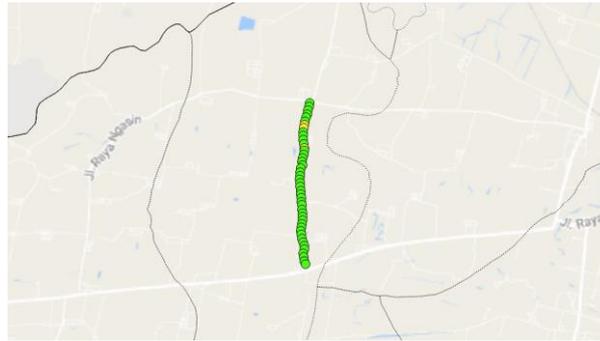
Gambar 12. Ruas Jalan Tinjauan (5) Metatu-Benjeng

Pada Gambar peta *Roadroid* diatas dapat dilihat bahwa ruas jalan Ruas Jalan Tinjauan (5) Metatu-Benjeng memiliki kondisi yang baik (Nilai eIRI = 2,67). Tampak pada ruas jalan tersebut didominasi dengan warna hijau.

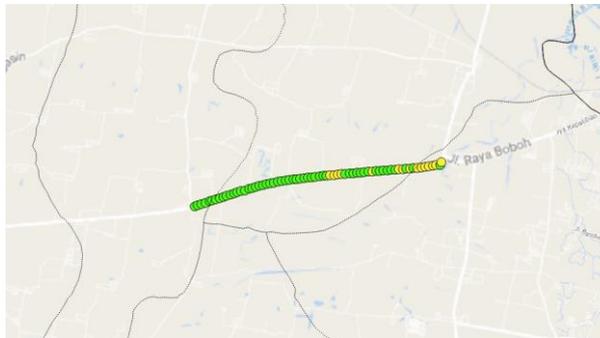
Gambar 13. Ruas Jalan Tinjauan (6) Benjeng-Morowudi

Pada Gambar peta *Roadroid* diatas dapat dilihat bahwa ruas jalan Ruas Jalan Tinjauan (6) Benjeng-Morowudi memiliki kondisi yang baik (Nilai eIRI = 3,12). Tampak pada ruas jalan tersebut didominasi dengan warna hijau.

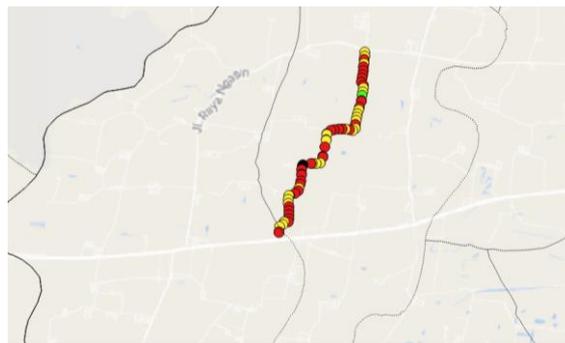
Gambar 14. Ruas Jalan Tinjauan (7) Banter-Kalipadang

Pada Gambar peta *Roadroid* diatas dapat dilihat bahwa ruas jalan Ruas Jalan Tinjauan (7) Banter-Kalipadang memiliki kondisi yang rusak ringan (Nilai eIRI = 8,31). Tampak pada ruas jalan tersebut didominasi dengan warna merah, hanya terdapat satu titik ruas jalan yang berwarna hijau dan terdapat titik ruas berwarna hitam dimana pada ruas tersebut memiliki kondisi jalan yang rusak berat.

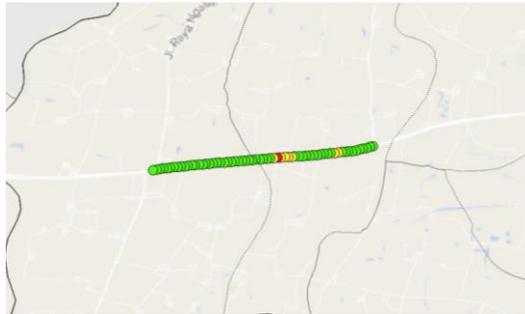
Gambar 15. Ruas Jalan Tinjauan (8) Benjeng-Balong Panggang

Pada Gambar peta *Roadroid* diatas dapat dilihat bahwa ruas jalan Ruas Jalan Tinjauan (8) Benjeng-Balong Panggang memiliki kondisi yang baik (Nilai eIRI = 2,58). Tampak pada ruas jalan tersebut didominasi dengan warna hijau, akan tetapi dan hanya titik ruas berwarna merah.

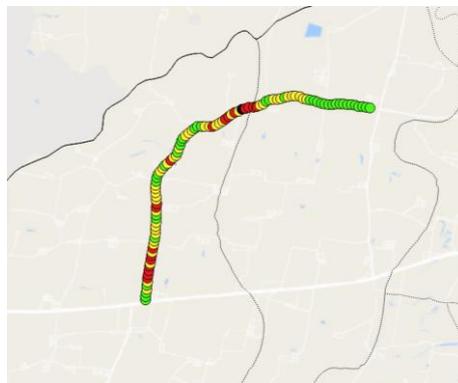
Gambar 16. Ruas Jalan Tinjauan (9) Balong Panggang-Metatu

Pada Gambar peta *Roadroid* diatas dapat dilihat bahwa ruas jalan Ruas Jalan Tinjauan (9) Balong Panggang-Metatu memiliki kondisi yang sedang (Nilai eIRI = 5,32). Terdapat variasi kondisi ruas jalan tersebut, terdapat satu titik hitam di ruas jalan.

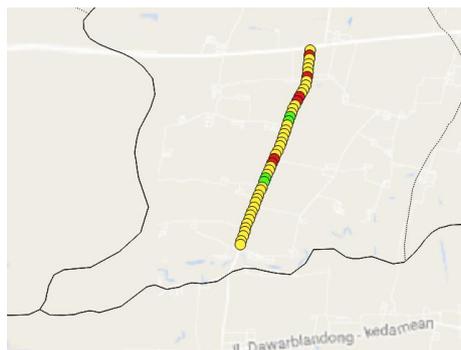
Gambar 17. Ruas Jalan Tinjauan (10) Balong Panggang-Dapet

Pada Gambar peta *Roadroid* diatas dapat dilihat bahwa ruas jalan Ruas Jalan Tinjauan (10) Balong Panggang-Dapet memiliki kondisi yang sedang (Nilai eIRI = 5,88). Tampak pada ruas jalan tersebut didominasi dengan warna kuning.
