## EVALUASI PEMERIKSAAN INTEGRITAS BETON PONDASI *BORED PILE* BERDASARKAN UJI PIT (PILE INTEGRITY TEST) DAN UJI CSL (CROSSHOLE SONIC LOGGING)

<sup>1,2,3</sup>Prodi Teknologi Konstruksi Jalan dan Jembatan, Politeknik Pekerjaan Umum  
Jl. Prof. Soedharto, SH, Tembalang, Semarang

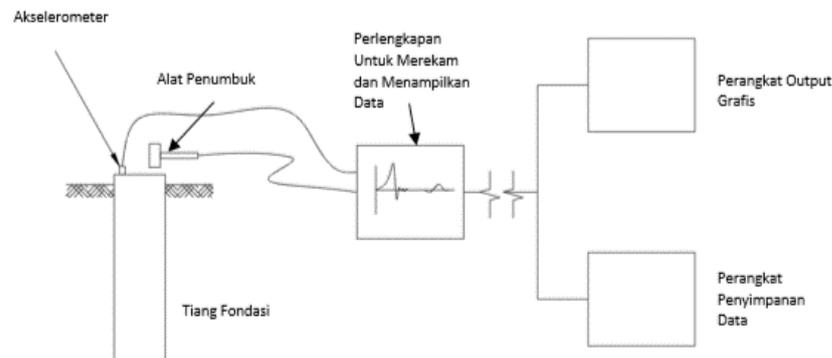
Gambar 2. Skema Pemasangan Peralatan Pengujian PIT (Bina Marga, 2019)

Peralatan uji integritas tiang dengan metode PIT meliputi: (a) Palu genggam khusus, (b) Akselerometer presisi tinggi yang terhubung ke perangkat komputer yang dilengkapi dengan penyesuai, penguat, dan pendigitasian sinyal, dan (c) Alat perekam data (komputer). Peralatan uji PIT disajikan pada Gambar 1 dan skema pemasangan peralatan uji disajikan pada Gambar 2.

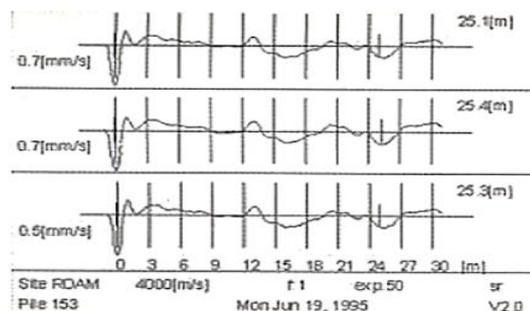
Gambar 3. Grafik Hasil Uji PIT (Bina Marga, 2019)

Hasil dari pengujian PIT berupa grafik kecepatan terhadap panjang/kedalaman tiang yang ditampilkan pada monitor komputer, dimana panjang/kedalaman tiang tersebut berasal dari perkalian kecepatan gelombang tekan dengan waktu rambatnya. Adapun contoh bentuk grafik hasil pengujian PIT seperti pada Gambar 3.

Dasar analisis uji PIT adalah simpangan terjauh dari titik kesetimbangan perambatan gelombang tekan di sepanjang tiang, dimana:

- (a) Apabila sifat tanah, keseragaman material, dan ukuran penampang tiang tetap serta gelombang datang hanya dipantulkan saat mencapai dasar tiang, maka amplitudo gelombang tekan akan menurun terhadap kedalaman.

(b) Apabila tidak ada keseragaman material tiang, perubahan penampang, dan perubahan sifat kekerasan tanah, maka amplitudo gelombang tekan akan menurun secara tiba-tiba.

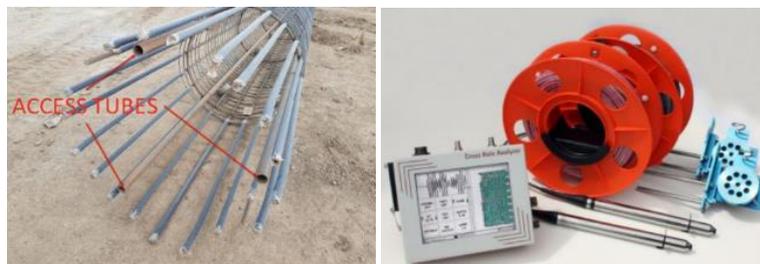
Gambar 4. Pipa Akses (*Access Tube*) dan Peralatan Pengujian CSL (Zhussupbekov, dkk, 2019)

Bahan yang harus disiapkan sebelum pengujian integritas tiang dengan metode CSL adalah pipa akses (*access tube*) dari pipa baja dengan diameter internal 38 mm hingga 50 mm. Adapun peralatan yang digunakan antara lain: (1) *Probe transmitter* dan *probe receiver* yang dapat menghasilkan sinyal yang dapat diukur dengan interval kedalaman tiap 2,5 inci atau kurang, (2) Sistem data akuisisi yang dilengkapi dengan perangkat lunak (*software*) untuk memberikan gambaran hasil pengujian, serta komputer yang dapat memberi tayangan saat pengumpulan data, penyimpanan, dan transfer data, (3) Peralatan pengukuran kedalaman untuk mengetahui posisi dan kedalaman *probe*, serta (4) Kabel yang digunakan untuk menghubungkan *probe* dengan sistem data akuisisi. Bahan dan peralatan uji CSL disajikan pada Gambar 4, sedangkan skema pemasangan alat uji disajikan pada Gambar 5.

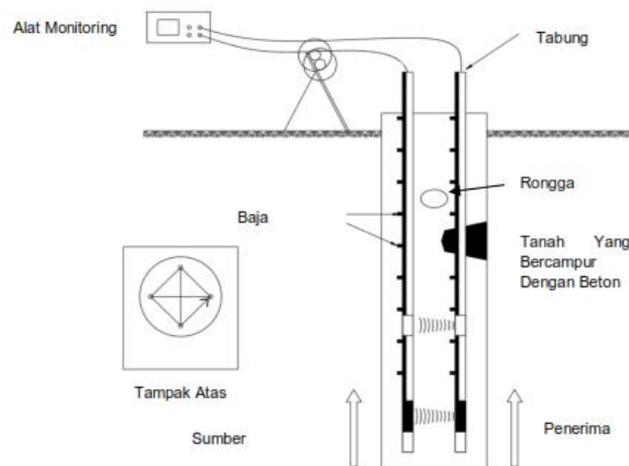
Gambar 5. Skema Pengujian *Crosshole Sonic Logging (CSL)* (Bina Marga, 2019)

Untuk memulai pengujian, masukkan *probe transmitter* dan *probe receiver* kedalaman pipa akses. Turunkan kedua *probe* secara bersamaan dan hati-hati hingga ujung pipa akses. Mulai perekaman getaran gelombang ultrasonik bersamaan dengan penarikan kedua *probe* hingga ujung atas pipa akses. Ulangi langkah tersebut untuk kombinasi pipa akses lainnya.

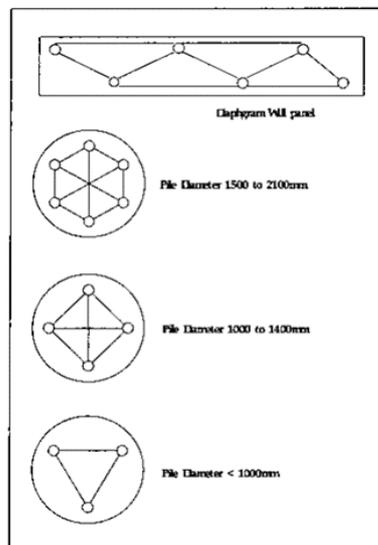
Gambar 6. Konfigurasi Pemasangan Pipa Akses /Access Tube (ASTM, 2008)

Pipa akses dipasang pada saat tahap konstruksi. Jumlah pipa akses harus mencakup potongan melintang dari pondasi *bored pile*. Untuk menentukan jumlah pipa akses yang dibutuhkan, dapat dilakukan dengan memasang 1 pipa akses setiap diameter pondasi 0.25 – 0.30 m. Jumlah minimum pipa akses yang digunakan sebanyak 3 pipa dan dipasang secara merata sepanjang keliling pondasi. Pipa akses plastik atau material PVC tidak disarankan digunakan untuk pengujian ini, tetapi dapat digunakan pada kondisi tertentu jika telah disetujui dengan syarat pemasangannya lebih rapat dan tidak berubah bentuk akibat temperatur tinggi dari proses *curing*. Konfigurasi yang dapat digunakan dalam pemasangan pipa akses seperti pada Gambar 6.

Pipa akses harus tegak lurus, bebas dari material lain, dan sisi luarnya bebas dari kontaminasi oli, minyak, dan kotoran lainnya. Ujung bawah pipa harus tertutup rapat dan ujung atasnya ditutup dengan tutup yang dapat dilepas untuk mencegah beton dan material lainnya masuk ke dalam pipa. Jika penyambungan pipa akses diperlukan, hindari penyambungan dengan pengelasan dan penyambungan menggunakan selotip atau senyawa lain. Pemasangan pipa akses sebisa mungkin dipasang sehingga dasar dari pipa akses berdekatan dengan dasar pondasi, sehingga pondasi dapat teruji secara menyeluruh. Pipa akses diikat di dalam tulangan pondasi dengan jarak tertentu untuk menjaga *alignment* pipa saat pengangkatan/mobilisasi tulangan. Pipa akses diisi air sebelum atau selambat-lambatnya 1 jam setelah pengecoran untuk memastikan beton merekat dengan baik dengan pipa akses.

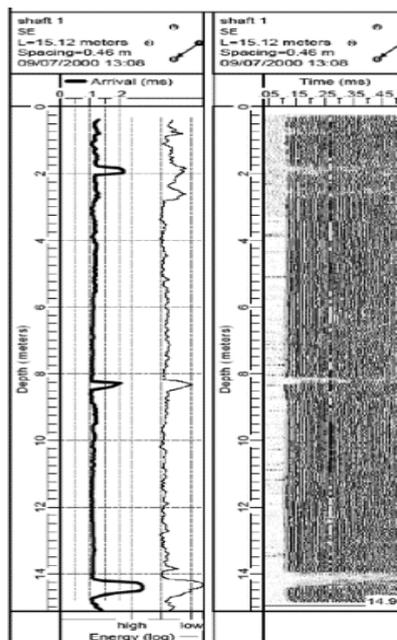
Gambar 7. Contoh Grafik Hasil Uji CSL (ASTM, 2008)

Pada pengujian CSL, sumber gelombang dihasilkan dari gelombang bertegangan tinggi, sedangkan penerima gelombang dan pengukuran kedalaman direkam secara bersamaan. Sensor penerima juga dilengkapi dengan peredam yang disesuaikan secara elektronik untuk getaran atau gangguan lainnya. Data yang didapatkan kemudian direkam dan diproses dengan komputer *sonic logging system* (ASTM, 2008). Data yang diperoleh berupa grafik kecepatan gelombang (*wave speed*) terhadap kedalaman (*depth*), grafik waktu tempuh (*arrival time*) terhadap kedalaman (*depth*), energi kedalaman (*depth*) dan *waterfall diagrams* terhadap kedalaman (*depth*). Adapun bentuk grafik hasil pengujian CSL seperti pada Gambar 7.

Dari pembacaan grafik hasil uji tersebut, dilakukan analisis untuk mengevaluasi integritas tiang beton dengan mengukur waktu rambat gelombang antara sumber dan penerima / *First Arrival Time* (FAT), menghitung cepat rambat yang sesuai (*wavespeed*), dan mengukur energi respon / pengurangan energi penerima (*energy reduction*). Semakin lama waktu tempuh dan semakin lambat kecepatan rambat gelombang menunjukkan adanya anomali material beton antar pipa uji. Sedangkan, sinyal yang hilang atau tidak terbaca, menunjukkan adanya kecacatan (*defect*) di antara satu atau lebih kombinasi pipa. Berdasarkan Likins dkk. (2007), pengelompokan tingkat kondisi integritas tiang beton dapat ditentukan sesuai Tabel 3.

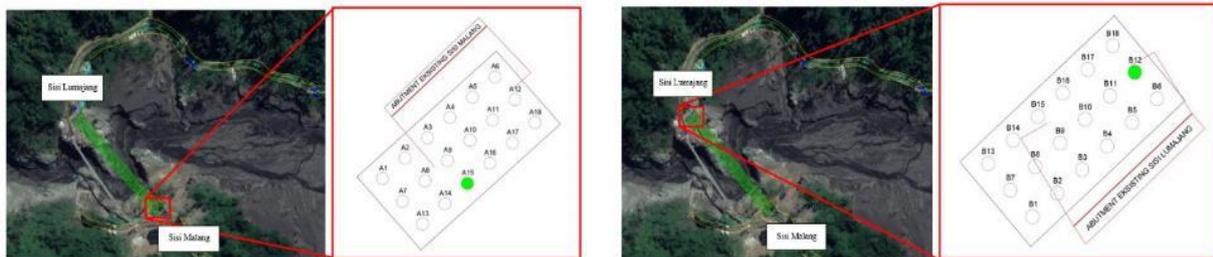
**Titik A15 (Sisi Malang)**

Diameter tiang uji : 1000 mm  
 Panjang total tiang : 20.70 m  
 Umur beton saat uji : 23 hari

**Titik B12 (Sisi Lumajang)**

Diameter tiang uji : 1000 mm  
 Panjang total tiang : 23.60 m  
 Umur beton saat uji : 33 hari

Gambar 10. Lokasi dan Titik Sampel Uji PIT

Penelitian ini mengambil studi kasus pekerjaan pondasi bor pada Proyek Paket Penggantian Jembatan Besuk Kobo'an, Lumajang, Jawa Timur. Sampel pondasi *bored pile* yang dipilih berdiameter 1000 mm sebanyak 2 titik tiang untuk uji PIT (A15 dan B12) dan 2 titik tiang untuk uji CSL (A1 dan B5). Penyelidikan tanah dilakukan menggunakan metode bor dan uji SPT sebanyak 4 titik uji (BH-01, BH-02, BH-03, dan BH-04). Lokasi penyelidikan tanah dan sampel uji tiang bor disajikan pada Gambar 9, 10, dan 11.

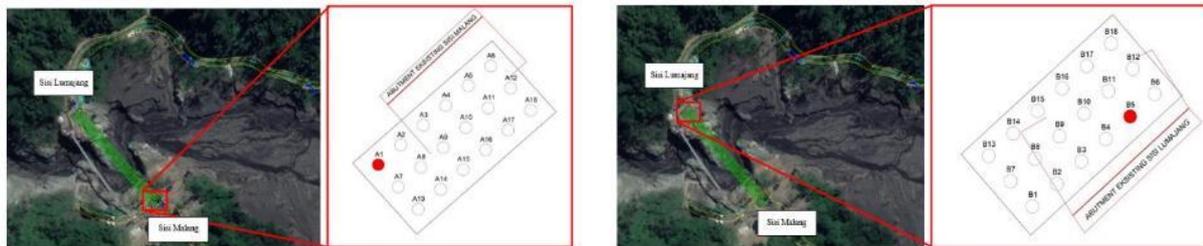
**Titik A1 (Sisi Malang)**

Diameter tiang uji : 1000 mm  
 Panjang total tiang : 17.50 m  
 Umur beton saat uji : 17 hari

**Titik B5 (Sisi Lumajang)**

Diameter tiang uji : 1000 mm  
 Panjang total tiang : 22.80 m  
 Umur beton saat uji : 4 hari

Gambar 11. Lokasi dan Titik Sampel Uji CSL

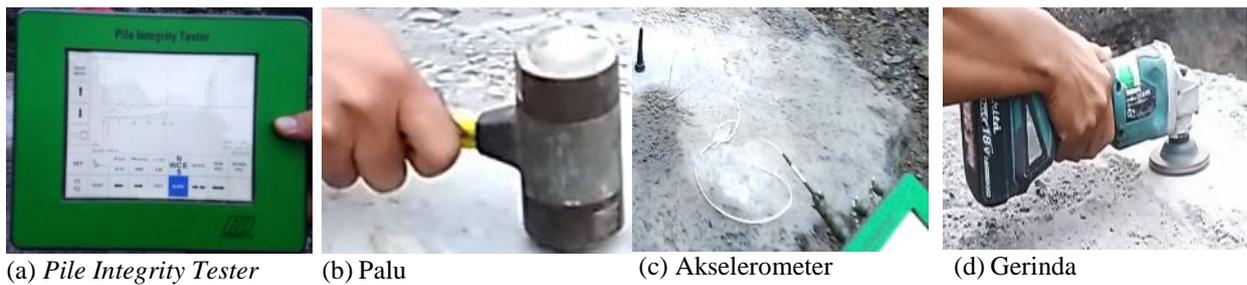
Gambar 12. Dokumentasi Peralatan Uji PIT (Dok. Penulis, 2022)

Metode pengujian PIT mengacu pada standar ASTM D5882-07. Peralatan utama yang digunakan dalam pengujian berupa perangkat *Pile Integrity Tester* tipe PIT-QV yang dilengkapi dengan *software* PIT-W. *Software* PIT-W ini digunakan untuk memproses data dan menghasilkan grafik uji. Peralatan PIT-QV dioperasikan secara *touchscreen* (layar sentuh) dan dilengkapi dengan fitur *Fast Fourier Transform* (FFT) dan lisensi dari *software* PIT-W. Selain itu, diperlukan peralatan berupa palu untuk melakukan pukulan pengujian serta sensor akselerometer untuk menerima gelombang dan menyalurkannya ke perangkat utama. Pada pengujian ini juga dibutuhkan gerinda sebagai alat bantu untuk meratakan permukaan pondasi bor yang akan diuji.

Sebelum dilakukan pengujian, tahapan pertama yang dilakukan yaitu melakukan penghalusan permukaan pondasi bor yang akan diuji dengan menggunakan gerinda. Penghalusan ini bertujuan untuk membentuk permukaan pondasi bor menjadi datar sehingga akselerometer dapat terpasang dengan baik. Jika permukaan pondasi bor dianggap cukup datar maka dilakukan pemasangan akselerometer. Setelah akselerometer terpasang, maka dilakukan pengujian dengan melakukan pukulan palu pada permukaan pondasi bor. Pukulan dilakukan berulang kali hingga didapatkan grafik yang konsisten. Hasil pengujian PIT ini berupa grafik yang tersaji pada layar perangkat PIT-QV. Dokumentasi peralatan PIT disajikan dalam Gambar 12 dan pelaksanaan PIT disajikan dalam Gambar 13.

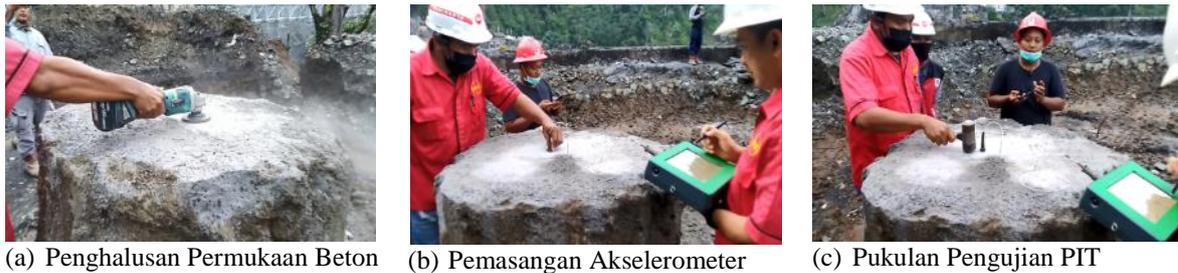
Gambar 13. Dokumentasi Pelaksanaan Uji PIT (Dok. Penulis, 2022)

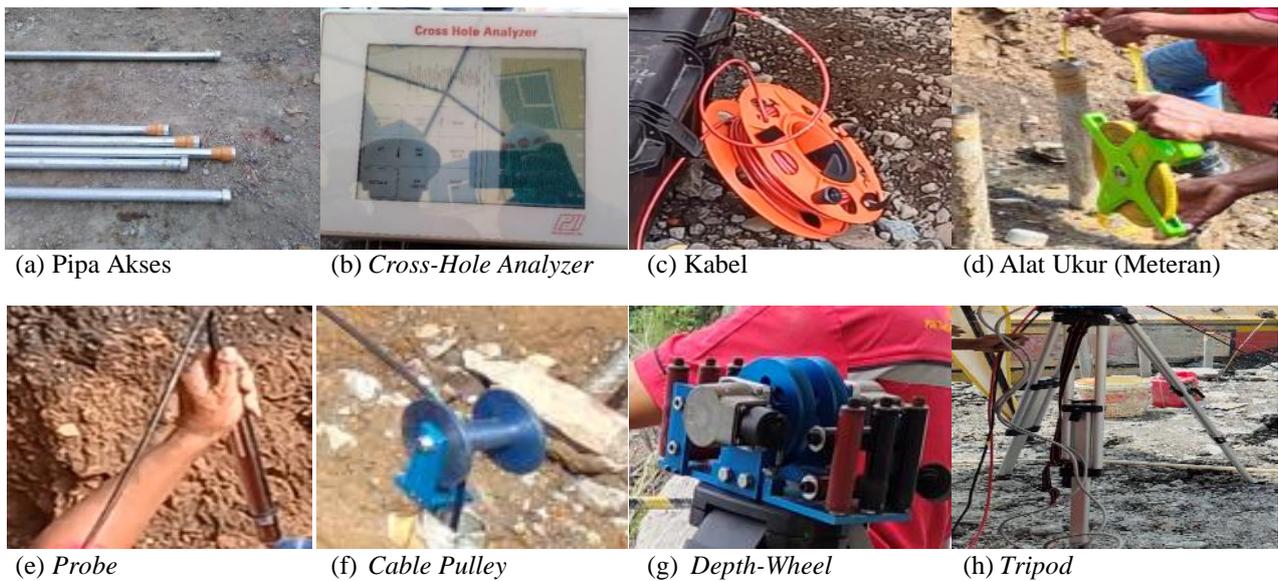
Gambar 14. Dokumentasi Peralatan Uji CSL (Dok. Penulis, 2022)

Prosedur pengujian CSL mengacu pada standar ASTM D6760-08. Bahan yang digunakan pada pengujian ini berupa pipa akses (*access pipe*) yang dipasang pada tulangan pondasi sebelum dilakukan pengecoran. Pada proyek ini, digunakan 3 set pipa akses dengan diameter 54 mm dan tebal 2 mm, dimana masing-masing set terdiri dari 4 buah pipa dengan panjang 6 m. Adapun peralatan yang dibutuhkan antara lain: perangkat komputer *sonic logging* tipe CHAMP-Q yang dilengkapi dengan *software* CHA-W untuk mengolah dan menampilkan data hasil pengujian, *probe transmitter* dan *probe receiver* sebagai sensor penghasil dan penerima gelombang, kabel sebagai penghubung *probe* dengan komputer, *probe cable pulley* yang digunakan untuk membantu penurunan dan penarikan kabel, *depth wheel* untuk mengukur dan mengetahui posisi *probe*, serta *tripod* sebagai dudukan dari *depth wheel*. Alat bantu meteran dengan pemberat di bagian ujung digunakan dalam pengecekan kedalaman pipa akses dan ketinggian air di pipa akses.

Tahap pengujian diawali dengan pengecekan pipa akses dan ketinggian air di dalam pipa akses. Pengecekan dilakukan dengan menurunkan meteran yang dilengkapi dengan pemberat ke dalam pipa akses. Pengecekan ini berfungsi untuk mengetahui kondisi pipa akses, apakah terjadi penyumbatan yang menghalangi *probe* saat dilakukan pengujian. Selain itu, pengecekan juga berfungsi untuk mengetahui ketinggian air di dalam pipa akses, sehingga penambahan air dapat dilakukan apabila elevasi air telah mengalami penurunan. Selanjutnya, dilakukan *setting* peralatan berupa pemasangan *depth wheel* pada *tripod* dan *probe cable pulley* pada masing-masing kombinasi pipa akses. Pengujian dilakukan dengan memasukan *probe transmitter* dan *probe receiver* ke dalam pipa akses. Setelah *probe* mencapai dasar pipa, dilakukan perekaman data bersamaan penarikan kedua *probe*. Langkah tersebut dilakukan untuk setiap kombinasi pipa akses. Dokumentasi bahan, peralatan, dan pelaksanaan uji CSL disajikan pada Gambar 14 dan Gambar 15.

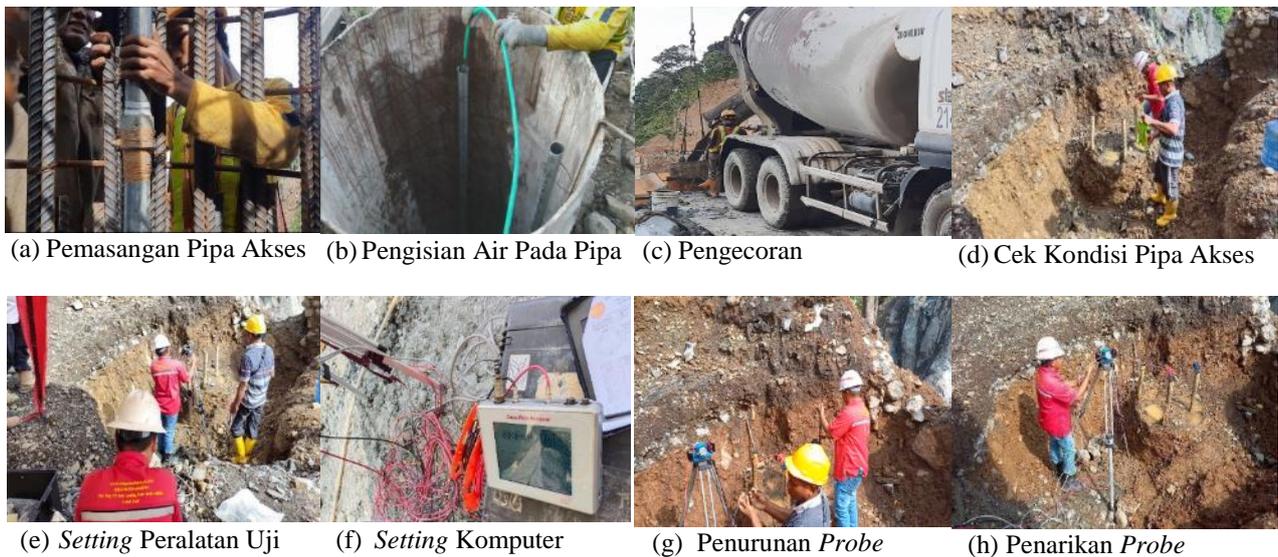
Gambar 15. Dokumentasi Pelaksanaan Uji CSL (Dok. Penulis, 2022)

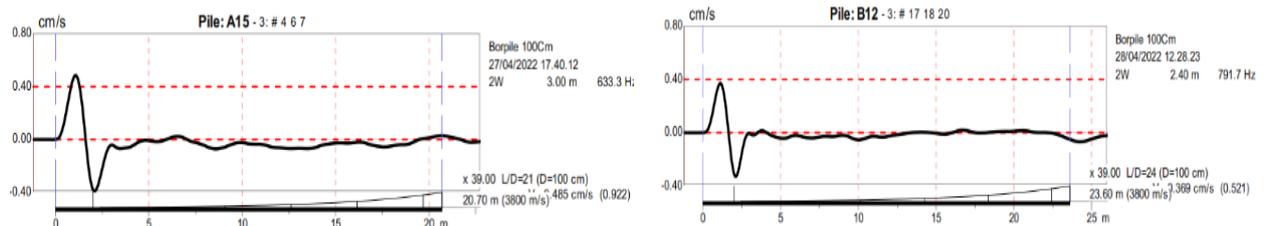
Gambar 16 menunjukkan grafik hubungan kecepatan gelombang terhadap panjang/kedalaman tiang dari hasil pengujian PIT pada titik A15 dan B12.

Gambar 16. Grafik Hasil Uji PIT Titik A15 dan B12 (PT. Megah Adhi Karya, 2022)

Dari grafik tersebut dapat dilihat bahwa tidak terdapat pantulan gelombang setelah gelombang pertama di permukaan tiang. Dalam hal dijumpai kondisi sinyal yang tidak terduga, informasi data penyelidikan tanah di area pengujian

diperlukan untuk membantu dalam pemrosesan data dan menjelaskan fenomena yang terjadi (Zhussupbekov, dkk, 2019). Pantulan gelombang tidak terlihat di dasar tiang dimungkinkan terjadi ketika tidak adanya perubahan ekstrim nilai kerapatan material beton pada pondasi dengan tanah di dasar tiang, sehingga sinyal diteruskan. Dalam hal ini, dapat diasumsikan bahwa kondisi tanah di dasar tiang berupa tanah keras atau batuan dengan kerapatan materialnya mendekati beton pondasi bor. Oleh karena itu, data penyelidikan tanah dengan pemboran (*bore log*) diperlukan untuk memvalidasi asumsi tersebut.

Tabel 4 dan 5 menunjukkan data *bore log* dan nilai SPT di sekitar lokasi titik uji. Pada elevasi dasar pondasi bor A15 (20,70 m) dan pondasi bor B12 (23,60 m) berupa batuan berwarna hitam dengan nilai N-SPT >60. Dengan demikian, dapat disimpulkan bahwa pondasi bor A15 dan B12 bertumpu di atas lapisan batuan keras. Karakteristik material beton pondasi bor dan batuan keras di dasar pondasi menyebabkan gelombang yang diterima pada ujung dasar pondasi tidak dipantulkan kembali ke atas, namun gelombang diteruskan ke lapisan batuan di bawahnya.

Tabel 6 menunjukkan nilai impedansi (BTA) pada sampel pondasi bor di titik A15 maupun B12. Menurut American Standard Testing and Material (1979), suatu tiang dikategorikan sebagai *undamaged* apabila mempunyai nilai impedansi (BTA) sebesar 100%. Berdasarkan hasil uji PIT diperoleh nilai BTA sebesar 100%, sehingga sampel pondasi dapat dikategorikan sebagai *undamaged*. Kondisi *undamaged* menunjukkan bahwa kondisi beton di sepanjang pondasi bor tidak ditemukan adanya cacat atau kerusakan, sehingga dikatakan bahwa tiang uji memiliki integritas (keutuhan) beton yang baik

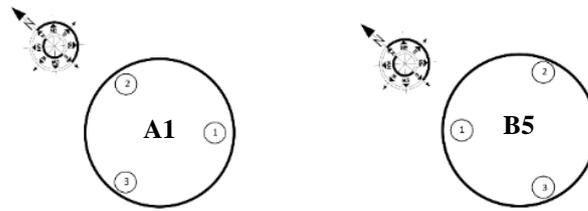
Gambar 17. Konfigurasi Pemasangan Pipa Akses CSL pada tiang A1 (kiri) dan B5 (kanan)

Tahap persiapan pengujian berupa instalasi pipa akses pada tulangan pondasi *bored pile*. Tahap ini diawali dengan penyambungan pipa-pipa menjadi 3 set pipa akses menggunakan lem *epoxy* dan selotip. Pada ujung bawah dan atas dari setiap set pipa akses juga dipasang penutup. Langkah selanjutnya yaitu pemasangan pipa akses, dimana pipa dipasang 1 m dari dasar tiang dan diikat dengan kawat bendrat dengan jarak 1 m antar ikatan. Tulangan dengan pipa akses dipasang ke dalam lobang bor lalu dilanjutkan dengan pengecoran material beton  $f_c'30$  MPa dengan nilai *slump*  $16 \pm 2$  cm. Pada waktu kurang dari 1 jam setelah pengecoran dilakukan pengisian air ke dalam pipa akses. Pengujian CSL pada titik A1 dilakukan 17 hari setelah pengecoran, sedangkan pada titik B5 dilakukan 4 hari setelah pengecoran.

Hasil pengujian CSL diperoleh luaran berupa grafik hubungan cepat rambat gelombang (*wavespeed*), *pulse energy amplitude*, waktu kedatangan (*arrival time*), serta *waterfall diagram* terhadap kedalaman tiang. Data *wave speed* diperoleh dari perhitungan jarak antar pipa dibagi dengan *First Arrival Time* (FAT). Data hasil uji CSL disajikan berdasarkan kombinasi pipa akses yang dipasang pada tiang uji seperti terlihat pada Gambar 17.

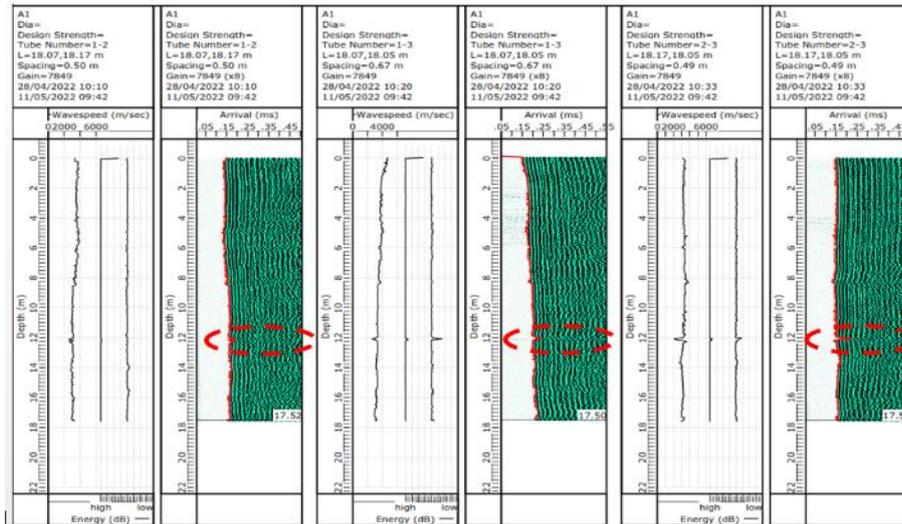
Gambar 18. Grafik CSL Titik A1 (PT. Megah Adhi Karya, 2022)

Gambar 18 menunjukkan hasil pengujian CSL pada tiang uji A1, dimana pada kombinasi 1-2 terjadi penundaan waktu kedatangan awal sinyal (FAT) dan pengurangan energi terdeteksi pada kedalaman 12.2 m, sedangkan pada kombinasi 1-3 dan kombinasi 2-3 terdeteksi pada kedalaman 12.0 m. Adanya penundaan waktu kedatangan sinyal dan pengurangan energi mengindikasikan adanya penurunan kerapatan material yang dilewati pada *trace* tersebut.

Tabel 7 menunjukkan rekapitulasi hasil pengujian CSL pada titik A1 dan B5. Menurut Likins, dkk (2007) dan Bina Marga (n/a), beton diklasifikasikan dalam kondisi *good* (baik) jika memiliki FAT yang meningkat 0 sampai 10% dan reduksi energi kurang dari 6 dB. Zona cacat ditentukan oleh peningkatan waktu kedatangan lebih dari 20% relatif terhadap waktu kedatangan di zona terdekat dengan beton yang baik, mengindikasikan kecepatan gelombang yang lebih rendah (Likins, dkk, 2007 dan Zhussupbekov, 2019). Keutuhan beton sepanjang badan pondasi bor juga dapat diamati secara visual pada *waterfall diagram* pada Gambar 18 dan 19. Intensitas grafik secara menerus tanpa adanya celah (*gap*) menunjukkan bahwa tidak ditemukan adanya penundaan waktu kedatangan awal sinyal (FAT) di sepanjang pondasi bor, yang menunjukkan bahwa material beton mempunyai nilai kerapatan yang sama dan seragam di sepanjang tiang. Dengan demikian, kedua sampel tiang A1 dan B5 disimpulkan memiliki keutuhan beton dengan kategori *Good* (baik) berdasarkan uji CSL.

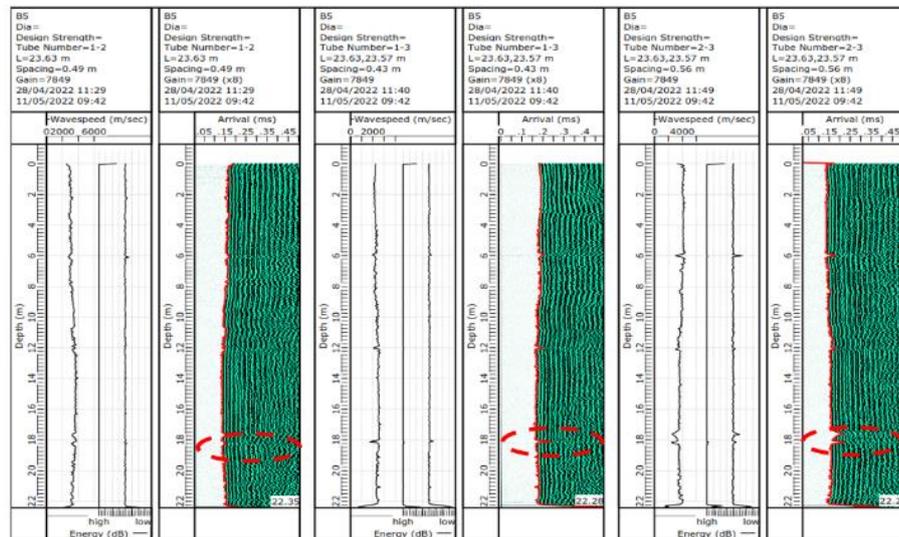
Gambar 19. Grafik CSL Titik B5 (PT. Megah Adhi Karya, 2022)

Gambar 19 menunjukkan hasil pengujian CSL pada tiang uji B5, dimana pada kombinasi 1-2 terjadi penundaan waktu kedatangan awal sinyal (FAT) dan pengurangan energi terdeteksi pada kedalaman 18.2 m, pada kombinasi 1-3 terdeteksi pada kedalaman 18.0 m, sedangkan pada kombinasi 2-3 terdeteksi pada kedalaman 18.3 m. Adanya penundaan waktu kedatangan sinyal dan pengurangan energi mengindikasikan adanya penurunan kerapatan material yang dilewati pada *trace* tersebut.
