EVALUASI NILAI KONDISI FUNGSIONAL PERKERASAN JALAN NASIONAL DENGAN METODE PAVEMENT CONDITION INDEX (PCI) (STUDI KASUS : RUAS JALAN LINGKAR DEMAK, JALAN LOSARI-PEJAGAN, DAN JALAN BATAS KOTA REMBANG-BULU)

Penentuan ketiga ruas jalan penelitian yaitu ruas Jalan Lingkar Demak (Sta. 0+000 s.d. Sta. 6+910), ruas Jalan Losari -Pejagan (Sta. 0+000 s.d. Sta. 9+370), dan ruas Jalan Ruas Jalan Batas Kota Rembang-Bulu (Sta. 0+000 s.d. Sta. 46+370) bertujuan menganalisis hubungan kinerja fungsional dan struktural perkerasan lentur dengan Lalu Lintas Harian Rata-Rata (LHR) ruas jalan tinggi, sedang, dan rendah pada ruas jalan nasional dengan fungsi jalan arteri primer. Ruas Jalan Lingkar Demak dengan panjang ruas jalan 6,91 Km untuk LHR tinggi. Ruas Jalan Losari-Pejagan dengan panjang ruas jalan 9,37 Km untuk LHR sedang, dan ruas Jalan Ruas Jalan Batas Kota Rembang-Bulu dengan panjang ruas jalan 46,37 Km untuk LHR rendah.

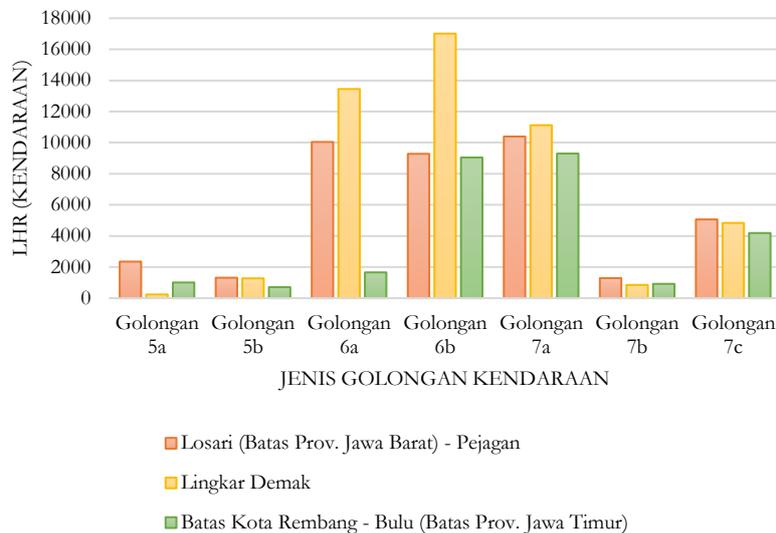
Gambar 1. LHR di Ruas Jalan Lingkar Demak, Losari – Pejagan, Batas Kota Rembang – Bulu pada Jalur Kiri

Terlihat pada Gambar 1. dan Gambar 2. bahwa LHR tertinggi adalah pada ruas Jalan Lingkar Demak dengan total LHR sebesar 48788 kendaraan dalam satu minggu pada jalur kiri dan 49717 kendaraan dalam satu minggu pada jalur kanan. Sementara total LHR pada ruas Jalan Losari – Pejagan sebesar 39734 kendaraan dalam satu minggu pada jalur kiri dan 38618 kendaraan dalam satu minggu pada jalur kanan. LHR terendah pada ketiga ruas jalan tersebut adalah ruas Jalan Batas Kota Rembang – Bulu dengan LHR sebesar 26820 kendaraan dalam satu minggu pada jalur kiri dan 25349 kendaraan dalam satu minggu pada jalur kanan.

Pada Gambar 1 dan Gambar 2 terlihat bahwa laju kendaraan tertinggi yang melintasi ruas Jalan Lingkar Demak dan Batas Kota Rembang – Bulu didominasi oleh kendaraan golongan 6b. Sementara pada ruas Losari – Pejagan didominasi oleh kendaraan golongan 7a.

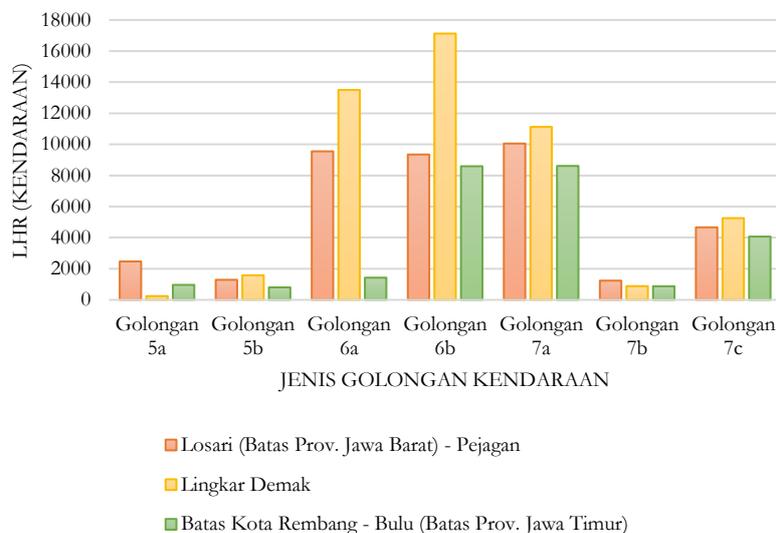
Gambar 2. LHR di Ruas Jalan Lingkar Demak, Losari – Pejagan, Batas Kota Rembang – Bulu pada Jalur Kanan

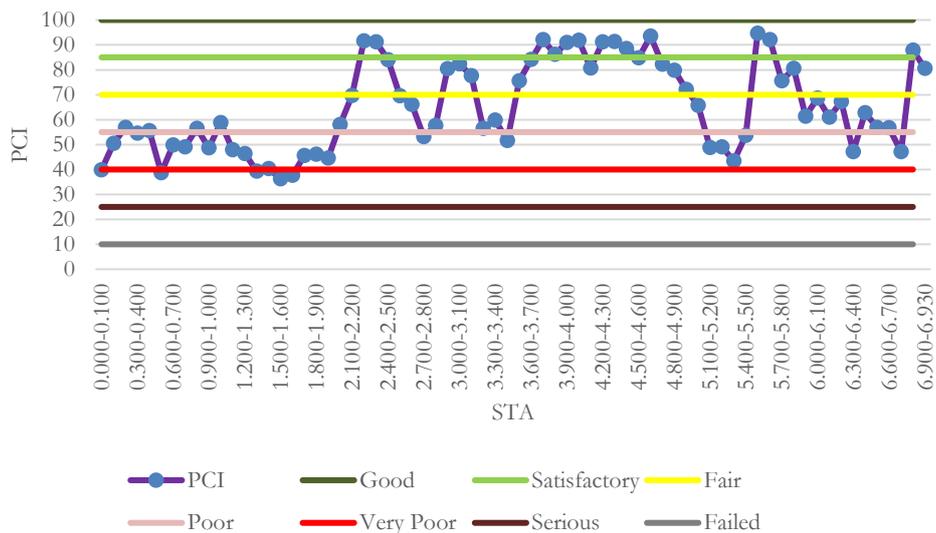
Gambar 3. Skala Tingkat Kerusakan Fungsional pada Ruas Jalan Lingkar Demak Jalur Kiri

Berdasarkan hasil analisis rata – rata kondisi fungsional pada ruas Jalan Lingkar Demak adalah *Fair* dan kondisi tersebut mendominasi pada ruas Jalan Lingkar Demak. Penyebab kondisi fungsional pada ruas Jalan Lingkar Demak dipengaruhi oleh beberapa faktor, salah satunya adalah banjir rob. Kerusakan jalan yang sering ditemui pada ruas Jalan Lingkar Demak adalah kerusakan *alligator cracking* atau biasa disebut retak buaya serta *potholes*.

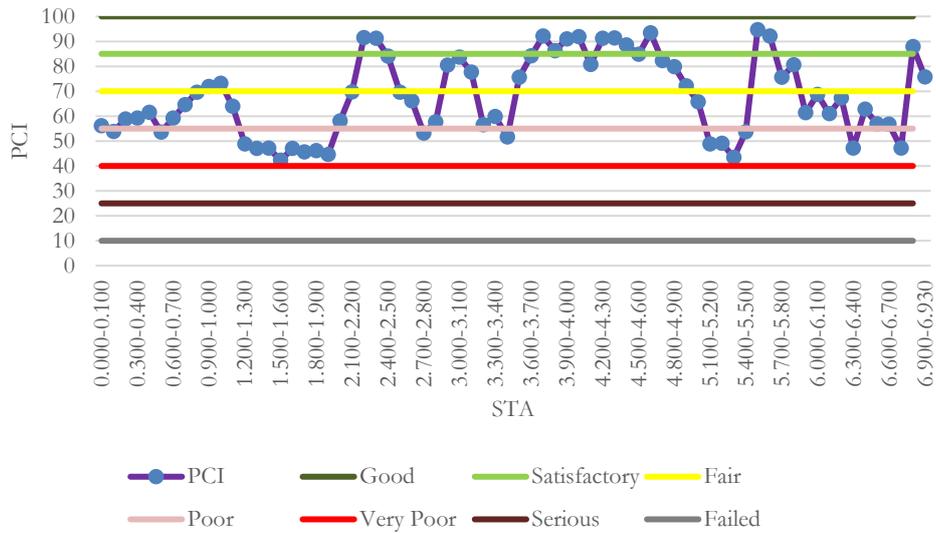
Gambar 4. Skala Tingkat Kerusakan Fungsional pada Ruas Jalan Lingkar Demak Jalur Kanan

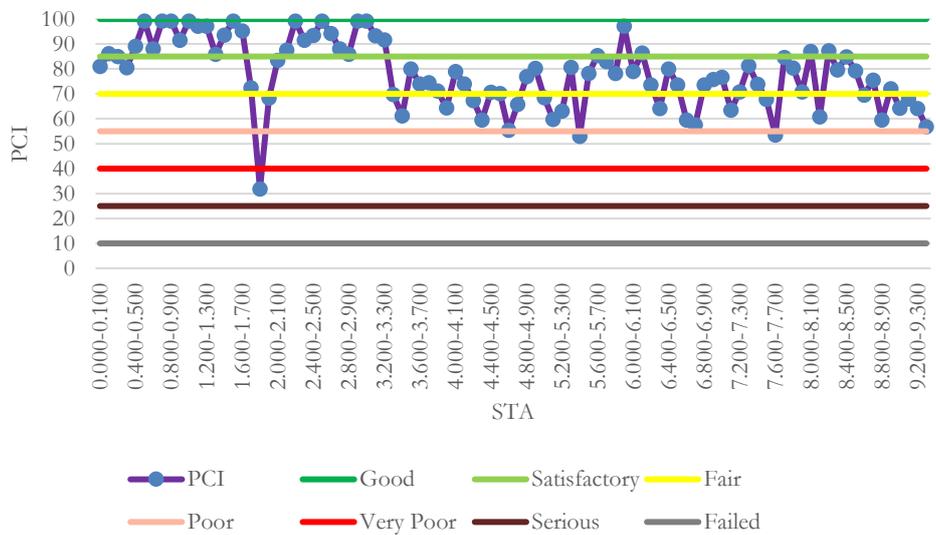
Gambar 5. Skala Tingkat Kerusakan Fungsional pada Ruas Jalan Losari – Pejagan Jalur Kiri

Kondisi ruas Jalan Losari – Pejagan menurut hasil analisis adalah *Satisfactory* dan kondisi tersebut mendominasi pada ruas Jalan Losari – Pejagan. Penyebab kondisi fungsional pada ruas Jalan Losari – Pejagan dipengaruhi oleh beberapa faktor, yaitu ruas Jalan Losari – Pejagan merupakan jalur perbatasan antara Provinsi Jawa Barat dengan Provinsi Jawa Tengah. Kerusakan jalan yang sering ditemui pada ruas Jalan Losari – Pejagan adalah kerusakan *bleeding*.

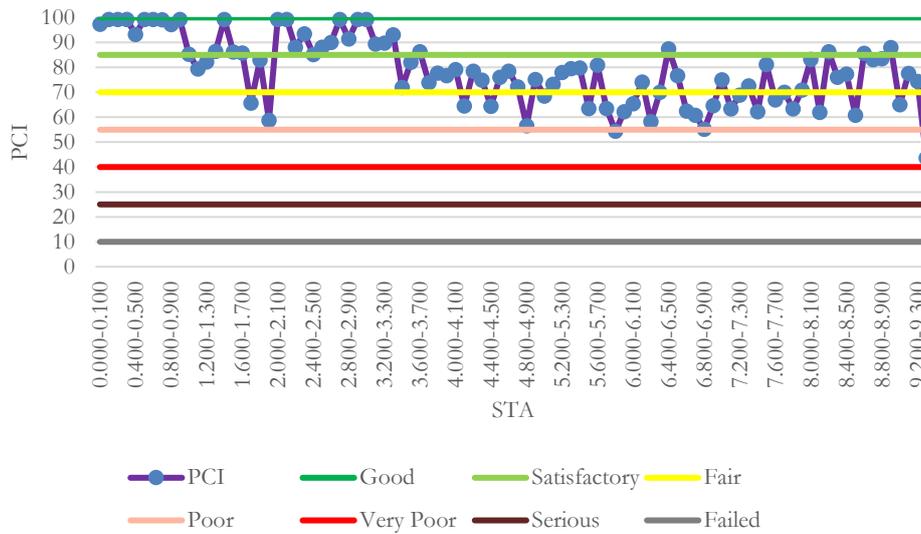
Gambar 6. Skala Tingkat Kerusakan Fungsional pada Ruas Jalan Losari – Pejagan Jalur Kanan

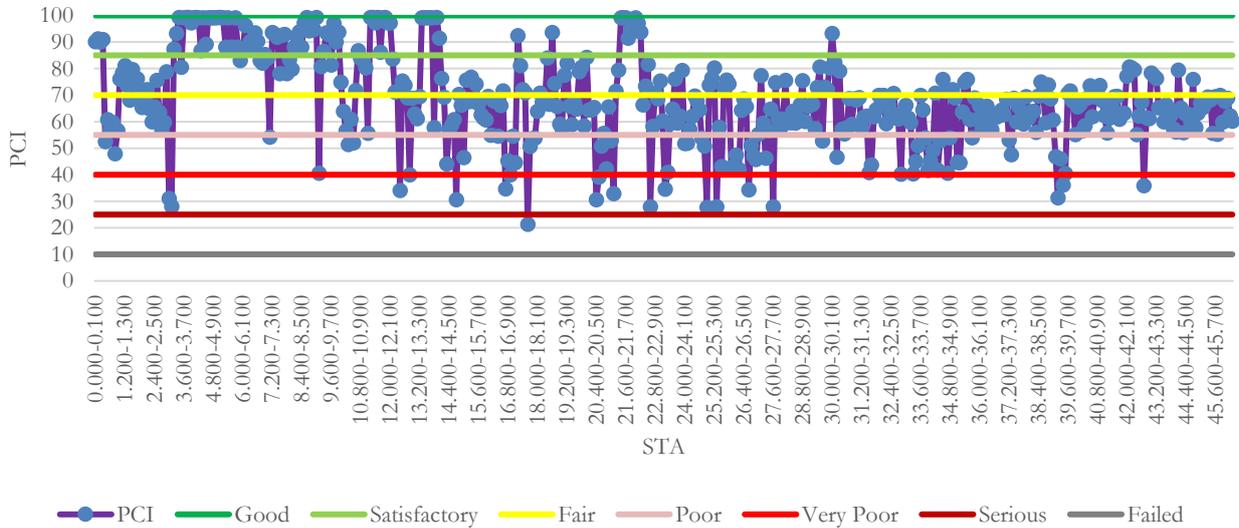
Gambar 7. Skala Tingkat Kerusakan Fungsional pada Ruas Jalan Batas Kota Rembng – Bulu Jalur Kiri

Berdasarkan hasil analisis didapat kondisi fungsional rata – rata pada ruas Jalan Batasa Kota Rembang – Bulu adalah *Fair* dan kondisi tersebut mendominasi pada ruas Jalan Batas Kota Rembang – Bulu. Penyebab kondisi fungsional pada ruas Jalan Lingkar Demak dipengaruhi oleh beberapa faktor yaitu adanya *batching plant* pada beberapa tempat dan ruas Jalan Batas Kota Rembang – Bulu yang merupakan jalan antarprovinsi Jawa Tengah dan Jawa Timur dimana menyebabkan banyak kendaraan berat yang melintas serta cuaca ekstrim dimana lokasi ruas jalan berdekatan dengan laut. Kerusakan jalan yang sering ditemui pada ruas Jalan Batas Kota Rembang – Bulu adalah kerusakan *potholes, bumps and sags*, serta *bleeding*.

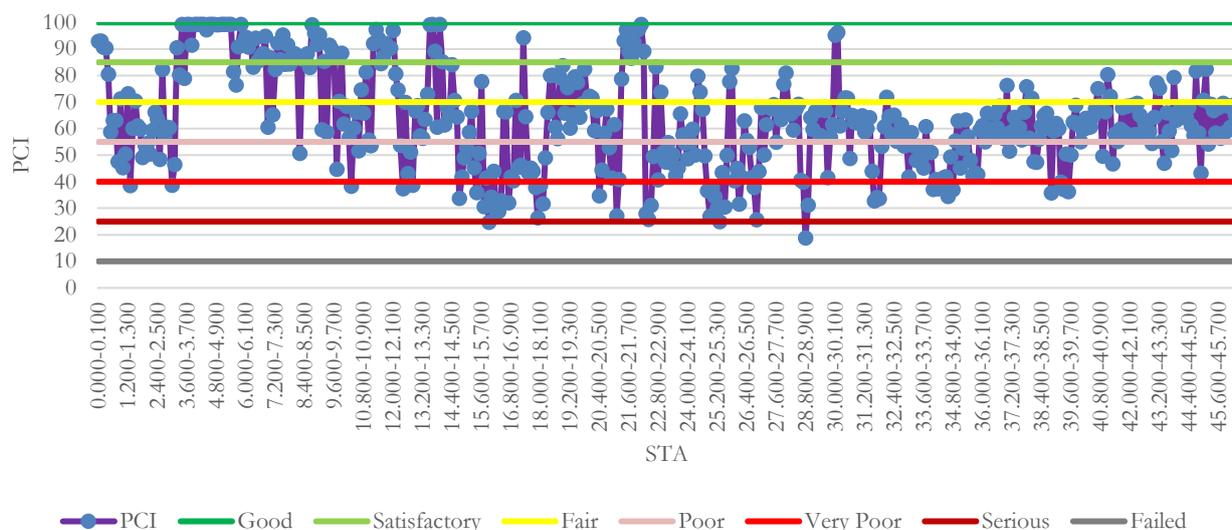
Gambar 8. Skala Tingkat Kerusakan Fungsional pada Ruas Jalan Batas Kota Rembang – Bulu Jalur Kanan
