## Kesesuaian aksesibilitas kawasan wisata budaya Kota Surakarta ditinjau dari jalur pedestrian sebagai NMT

*Suitability the accessibility of Surakarta cultural tourism area based on the pedestrian pathway as NMT*

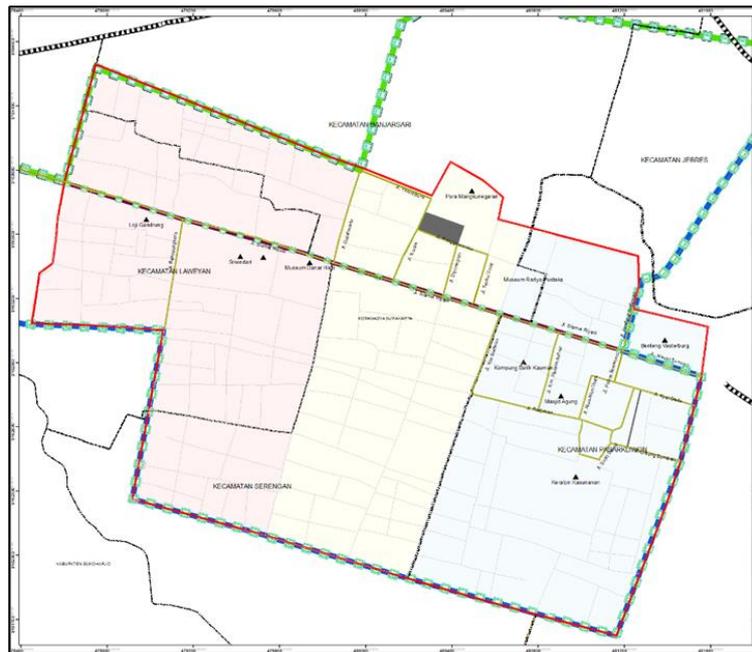
**Gambar 1.** Peta deliniasi kawasan penelitian.

Jalan Diponegoro, (d) Jalan Kartini, (e) Jalan Ronggowarsito, dan (f) Jalan Yosodipuro. Sedangkan pada segmen 3 terdapat sebelas jalur pedestrian yang diteliti, yaitu jalur pedestrian pada: (a) Jalan Jenderal Sudirman, (b) Jalan Mayor Sunaryo, (c) Jalan Slamet Riyadi, (d) Jalan Pakoe Boewono, (e) Jalan Kyai Gede, (f) Jalan Alun-Alun Utara, (g) Jalan Supit Urang, (h) Jalan Radjiman, (i) Jalan K.H. Hasyim Ashari, (j) Jalan Yos Sudarso, dan (k) Jalan Untung Suropati. Gambar 1 menunjukkan peta deliniasi kawasan penelitian pada ketiga segmen tersebut.

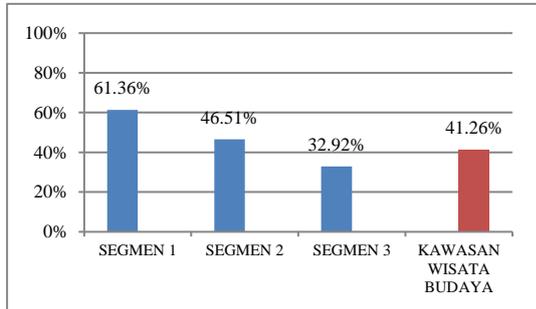
**Gambar 2.** Grafik persentase kesesuaian tiap segmen.

Setelah dilakukan pengujian variabel pada kawasan wisata budaya Kota Surakarta, kondisi jalur pedestrian sebagai *non-motorized mode feeder* untuk mendukung aksesibilitas di kawasan wisata budaya memiliki capaian kesesuaian sebesar 41,26% yang tergolong mendekati tidak sesuai. Keadaan tersebut didapatkan dari hasil penilaian variabel pada masing-masing segmen dimana pada segmen 1 capaian kesesuaiannya sebesar 61,36% yang termasuk mendekati sesuai, pada segmen 2 kondisi kesesuaiannya sebesar 46,51% yang tergolong mendekati tidak sesuai, sedangkan pada segmen 3 memiliki kondisi kesesuaian yang paling kecil yaitu sebesar 32,92% yang juga tergolong mendekati tidak sesuai. Grafik kesesuaian pada tiap segmen dapat dilihat pada Gambar 2 dan Gambar 3 berikut.

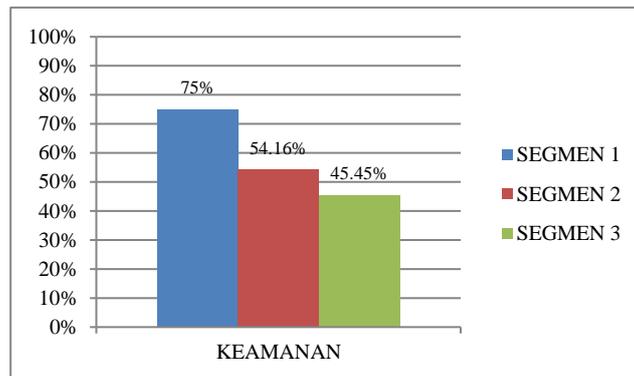
**Gambar 4.** Grafik persentase keamanan pada masing-masing segmen.

Segmen 1 memiliki kondisi keamanan yang paling unggul daripada segmen lainnya dengan persentase skor sebesar 75%. Sedangkan pada segmen 2, kondisi keamanannya mencapai 54,16%. Pada segmen 3, fasilitas pelengkap untuk menunjang keamanan memiliki kesesuaian yang paling rendah yaitu dengan persentase skor sebesar 45,45%. *Barrier* yang seharusnya berfungsi memberikan keamanan jalur pedestrian [8], tidak ditemukan pada setiap jalur wisata. Keberadaan fasilitas tersebut tidak diimbangi dengan fungsi yang baik karena terdapat beberapa *barrier* yang tidak mampu membatasi jalur pedestrian dari jalur kendaraan. Kondisi ini membuat wisatawan tak terhindarkan dari ancaman kecelakaan lalu lintas pada Jalan Slamet Riyadi cukup ramai dan padat. Gambar 4 menunjukkan hasil persentase keamanan masing-masing segmen.

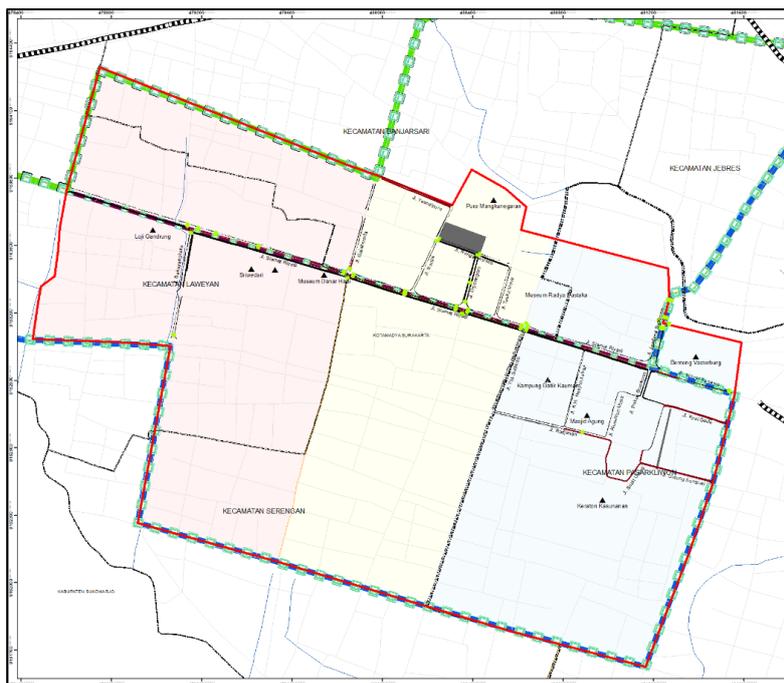
**Gambar 5.** Peta kondisi keamanan di kawasan penelitian.

Keberadaan DTW budaya di segmen 3 dekat dengan pusat perdagangan sandang (BTC, PGS, dan Pasar Klewer) membuat aktivitas kendaraan bermotor cukup padat. Keberadaan fasilitas penyeberangan yang hanya pada beberapa jalan pun membuat keamanan jalur pedestrian belum optimal. Jalur pedestrian yang ada di kawasan wisata budaya sudah dilengkapi dengan lampu jalan. Namun, sebagian besar keberadaannya dinilai belum mampu menerangi jalur pedestrian oleh wisatawan, ditunjukkan dengan kondisi yang gelap pada malam hari. Kondisi

ini membuat keamanan tidak optimal karena tingginya risiko terhadap kejahatan ketika wisatawan berjalan di jalur pedestrian saat mengunjungi DTW budaya pada malam hari. Padahal di kawasan wisata budaya terdapat beberapa objek wisata yang memiliki jam operasional hingga malam hari di seperti Benteng Vastenburg, Pura Mangkunegaran, Sriwedari, juga terdapat *event* mingguan maupun tahunan yang diselenggarakan pada DTW budaya tersebut sehingga menjadi daya tarik tersendiri bagi wisatawan. Gambar 5 menunjukkan kondisi keamanan di kawasan penelitian.

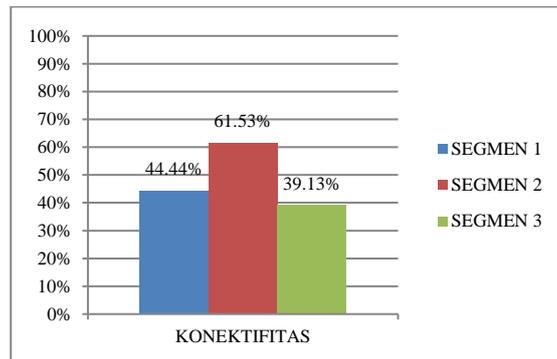
**Gambar 6.** Grafik persentase konektivitas pada masing-masing segmen.

Kondisi konektivitas di kawasan wisata budaya Kota Surakarta belum sepenuhnya optimal. Capaian skor pada segmen 2 sebesar 61,53% dimana kondisi konektivitasnya lebih unggul daripada segmen 1 yaitu sebesar 44,44% dan pada segmen 3 sebesar 39,13% (lihat Gambar 6). Kawasan wisata budaya memiliki beberapa DTW budaya yang tersebar pada tiga segmen akan tetapi kondisinya hampir tidak terkoneksi satu sama lain. Dalam mendukung aksesibilitas wisata, beberapa jalur pedestrian sudah terkoneksi oleh transportasi umum seperti BST dan bus pariwisata. Namun, antar DTW budaya yang ada belum saling terkoneksi dengan baik. Menurut Pradana, Ernawati, dan Martiningrum [20] jalur pedestrian seharusnya menerus yaitu jalur yang saling terhubung dan memiliki keterhubungan antara jalur satu dengan lainnya.

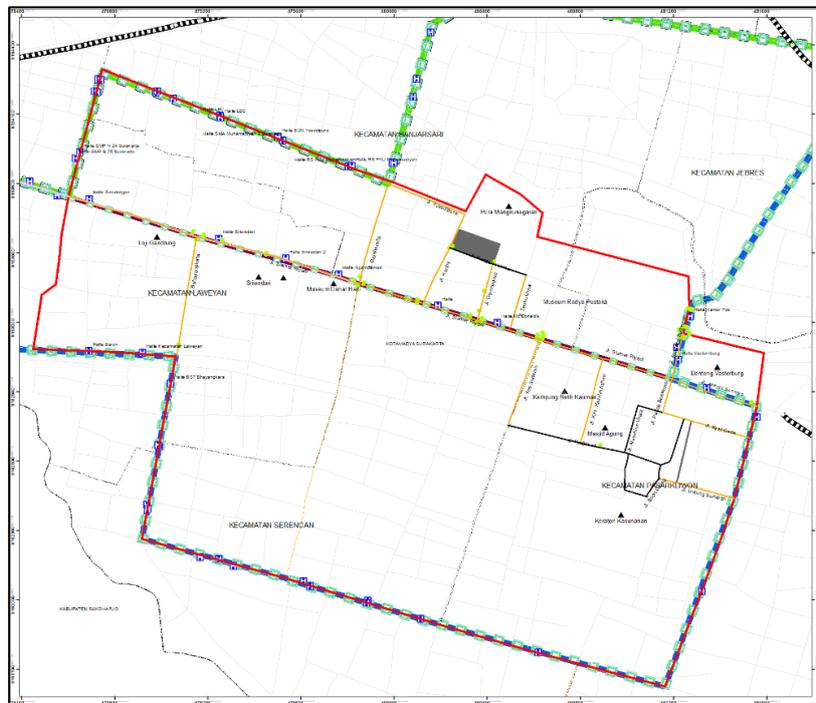
**Gambar 5.** Peta konektivitas jalur pedestrian dengan moda transportasi.

Kawasan wisata budaya tidak memiliki konektivitas yang baik karena jalur pedestrian yang ada tidak menerus. Hal ini disebabkan adanya jalur pedestrian yang rusak, fasilitas penyeberangan yang masih minim, dan ketersediaan jalur pedestrian yang tidak lengkap sehingga antar DTW budaya tidak terkoneksi oleh jalur pedestrian serta keterhubungan antar jalur pedestrian tidak menerus. Kondisi ini membuat DTW budaya di kawasan wisata budaya tidak optimal karena aksesibilitas yang kurang baik membuat pencapaian dari DTW budaya ke DTW budaya lainnya tidak saling terkoneksi dengan baik, sehingga pergerakan wisatawan yang memiliki kecenderungan untuk mengunjungi DTW budaya lintas segmen menjadi terganggu. Peta konektivitas kawasan penelitian dapat ditinjau pada Gambar 5.

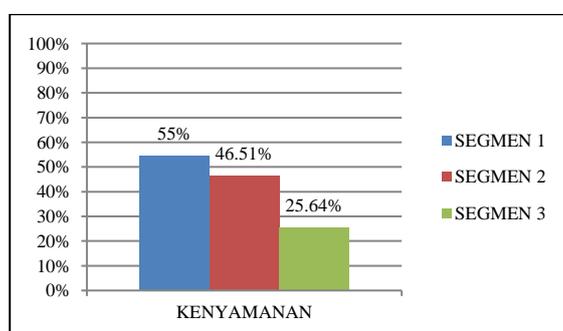
**Gambar 6.** Grafik persentase kenyamanan pada masing-masing segmen.

Kesesuaian kenyamanan pada segmen 1 sebesar 54,54% dan lebih unggul daripada segmen lainnya dengan capaian pada segmen 2 sebesar 46,51% serta pada segmen 3 hanya sebesar 25,64% (lihat Gambar 6). Jalur pedestrian di kawasan wisata budaya memiliki kondisi yang mendekati tidak nyaman dalam menunjang aksesibilitas wisata. Hal ini dikarenakan fasilitas penunjang kenyamanan di kawasan wisata budaya belum tersedia dan tersebar secara merata pada jalur pedestrian. Menurut Untermann [16], aspek kenyamanan memiliki peran yang penting karena memiliki pengaruh yang signifikan terhadap lamanya seseorang dalam berwisata. Pada kawasan wisata budaya Kota Surakarta yang memiliki kondisi kenyamanan yang tidak optimal, membuat wisatawan tidak nyaman dalam melakukan sightseeing pada beberapa jalur pedestrian.

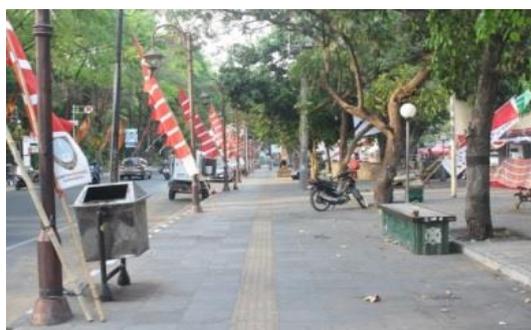
**Gambar 9.** Parkir ilegal jalur pedestrian di Jalan Bhayangkara.

Kenyamanan wisatawan juga berkurang diakibatkan penggunaan fungsi sirkulasi yang tidak sesuai. Kenyamanan yang tidak optimal juga dikarenakan jalur pedestrian memiliki kondisi yang berpenghalang baik oleh penempatan tiang listrik yang tidak sesuai maupun pepohonan yang berada di tengah jalur pedestrian seperti di Jalan Gajahmada. Sirkulasi jalur pedestrian yang seharusnya digunakan untuk berjalan kaki, di kawasan wisata budaya masih terdapat PKL dan parkir ilegal sehingga mengganggu wisatawan karena tidak leluasa dalam melakukan pergerakan di jalur pedestrian terlebih di Jalan Diponegoro dan Jalan Ronggowarsito saat weekend terdapat aktivitas di MTA yang membuat jalur pedestrian dipenuhi oleh pedagang dan parkir ilegal. Dokumentasi hambatan pada sirkulasi jalur pedestrian dapat ditinjau pada Gambar 9-12.

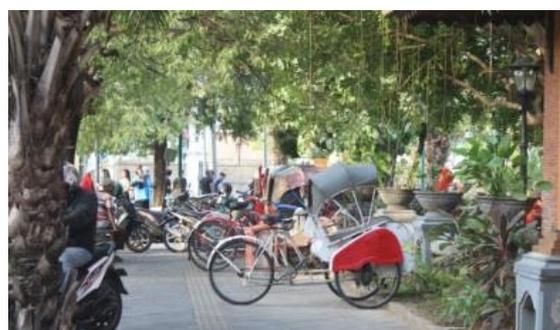
**Gambar 10.** Parkir ilegal jalur pedestrian di Jalan Diponegoro.

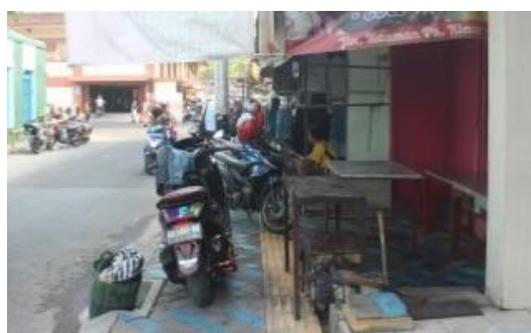
**Gambar 11.** Parkir ilegal jalur pedestrian di Jalan K.H Hasyim Ashari.

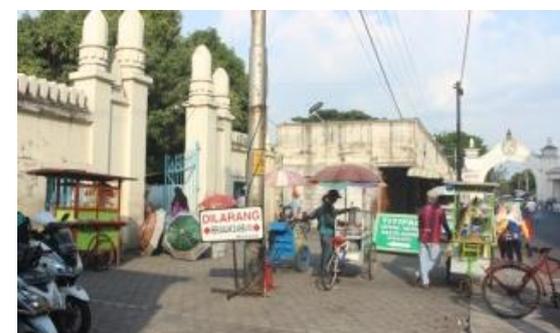
**Gambar 12.** PKL pada jalur pedestrian di Jalan Radjiman.

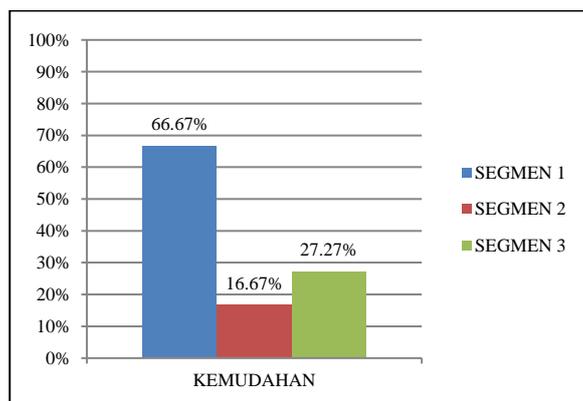
**Gambar 13.** Grafik persentase kemudahan pada masing-masing segmen.

Seperti yang dikemukakan oleh Sunaryo dalam Nawangsari, Muryani, dan Utomowati [17], faktor yang penting yang menunjang kemudahan di dalam wisata adalah adanya denah perjalanan wisata. Secara keseluruhan pada kawasan wisata budaya Kota Surakarta tergolong mendekati tidak mudah dalam mendukung aksesibilitas wisata. Hal ini dikarenakan peta wisata budaya dan petunjuk arah masih minim. Ketersediaan fasilitas petunjuk arah hanya terdapat pada beberapa jalur pedestrian diantaranya Jalan Gajahmada, Jalan Slamet Riyadi, Jalan Pakoe Boewono, Jalan Mayor Sunaryo, dan Jalan Jenderal Sudirman. Dibandingkan jumlah jalur pedestrian yang cukup banyak di kawasan wisata budaya, keberadaan fasilitas tersebut belum mampu memudahkan wisatawan dalam mengunjungi antar DTW budaya lainnya. Pasalnya, wisatawan akan susah mengetahui letak/keberadaan DTW budaya lainnya. Hal ini membuat wisatawan yang ingin mengunjungi DTW budaya lainnya cukup sulit karena tidak tersedia informasi/petunjuk yang merata pada jalur pedestrian. Gambar 13 menunjukkan hasil kemudahan pada masing-masing segmen di kawasan penelitian.
