Analisis tingkat *walkability index* jalur pedestrian di kawasan Pasar Sungai Durian, Kecamatan Sintang

Walkability index analysis of pedestrian paths in Sungai Durian Market area, Sintang District

Nur Alamil Islami^{1*}, Agustiah Wulandari¹, dan Nana Novita Pratiwi¹

¹Perencanaan Wilayah dan Kota, Fakultas Teknik, Universitas Tanjungpura, Pontianak, Indonesia

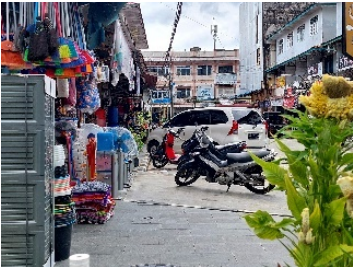
No	Parameter	Skor dan Deskripsi	Dokumentasi
1	Konflik antara pejalan kaki dengan moda transportasi lainnya	<p>3</p> <p><u>Sedikit konflik dan masih memungkinkan berjalan.</u></p> <p>Konflik berupa penyalahgunaan jalur sebagai tempat parkir. Namun masih memungkinkan untuk berjalan.</p>	 
2	Ketersediaan jalur pejalan kaki	<p>3</p> <p><u>Tersedia jalur pedestrian- padat, perlu dipelihara dengan baik dan dijaga kebersihannya.</u></p> <p>Kondisi jalur tergolong padat karena merupakan kawasan perdagangan jasa. Segmen ini cukup unik karena banyak burung gereja yang bertengger di kabel listrik sehingga banyak kotoran burung di jalur.</p>	 
3	Ketersediaan fasilitas penyeberangan	<p>5</p> <p><u>Tidak terdapat fasilitas penyeberangan.</u></p> <p>Tidak terdapat fasilitas penyeberangan.</p>	-
4	Kendala/hambatan	<p>3</p> <p><u>Pejalan kaki sedikit terganggu ≤ 1m.</u></p> <p>Kendala yaitu penggunaan jalur untuk meletakkan barang dagangan. Para pedagang masih belum beradaptasi, karena pada awalnya mereka memang meletakkan barang dagangannya hingga ke depan toko.</p>

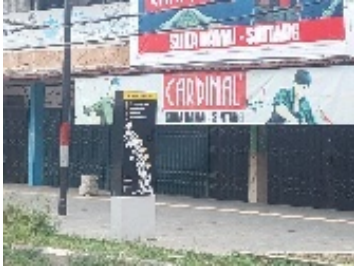
No	Parameter	Skor dan Deskripsi	Dokumentasi
6	Ketersediaan fasilitas pendukung	<p>4</p> <p><u>Disediakan beberapa fasilitas di jalur utama.</u></p> <p>Telah tersedia fasilitas seperti hidran, tempat sampah pilah, lampu penerangan, bangku, papan informasi, dan pagar pengaman yang tersebar di beberapa titik sepanjang jalur. Untuk ketersediaan fasilitas, namun ada jalur yang tidak terdapat bangku karena lebar jalan yang kurang mumpuni.</p>

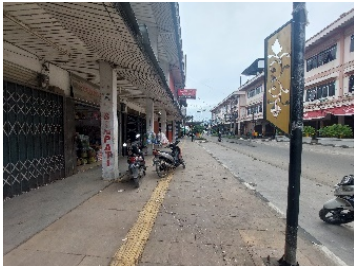
7	Infrastruktur bagi disabilitas	<p>4</p> <p><u>Tersedianya fasilitas bagi disabilitas dalam kondisi yang baik, namun ditempatkan dengan buruk.</u></p> <p>Tersedia infrastruktur disabilitas berupa jalur pemandu dan landal namun terhalang oleh pagar pengaman, sehingga tidak ramah bagi kursi roda.</p>

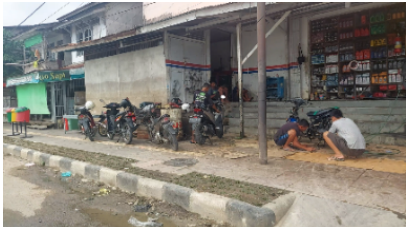
No	Parameter	Skor dan Deskripsi	Dokumentasi
1	Konflik antara pejalan kaki dengan moda transportasi lainnya	4 <u>Minim konflik.</u> Minim konflik karena terdapat kantong parkir. Namun kawasan ini cenderung terjadi parkir di badan jalan yang mengganggu arus lalu lintas.

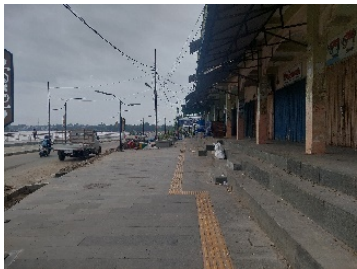
2	Ketersediaan jalur pejalan kaki	3 <u>Tersedia jalur pedestrian- padat, perlu dipelihara dengan baik dan dijaga kebersihannya.</u> Jalur perlu dipelihara dengan baik karena masih terdapat banyak sampah di atas bangku yang merupakan fasilitas bagi pejalan kaki.

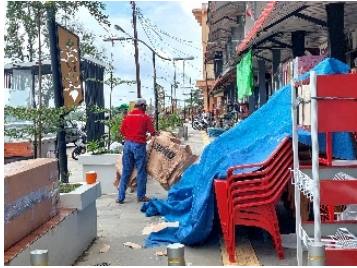
3	Ketersediaan fasilitas penyeberangan	5 <u>Tidak terdapat fasilitas penyeberangan.</u> Tidak terdapat fasilitas penyeberangan.	-
4	Kendala/hambatan	3 <u>Pejalan kaki sedikit terganggu ≤ 1m.</u> Kendala/hambatan berupa pertokoan yang menjadikan jalur untuk tempat memajang barang dagangannya dan meletakkan meja.

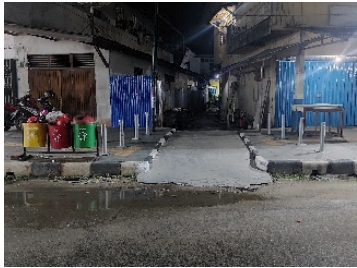
5	Kondisi keamanan	5 <u>Lingkungan sangat aman – minim risiko kejahatan.</u> Hasil wawancara dengan Lurah Kapuas Kanan Hulu, beliau menyatakan bahwa tidak pernah terjadi kejahatan di kawasan ini. Namun terdapat beberapa titik yang rawan kejahatan karena minim penerangan.

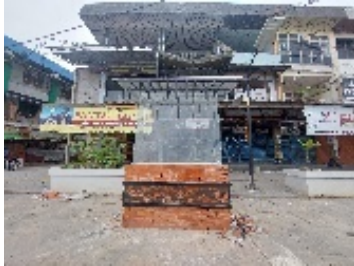
No	Parameter	Skor dan Deskripsi	Dokumentasi
6	Ketersediaan fasilitas pendukung	<p>4</p> <p><u>Disediakan beberapa fasilitas di jalur utama.</u></p> <p>Persebaran fasilitas dinilai cukup merata mulai dari lampu penerangan, bangku, tempat sampah, hidran, papan informasi, pagar pengaman, dan <i>foodstall</i>. Namun masih belum bisa melindungi dari panas dan hujan.</p>

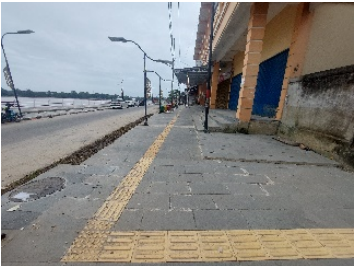
7	Infrastruktur bagi disabilitas	<p>4</p> <p><u>Tersedianya fasilitas bagi disabilitas dalam kondisi yang baik, namun ditempatkan dengan buruk.</u></p> <p>Telah tersedia infrastruktur bagi disabilitas berupa jalur pemandu dalam kondisi yang baik namun masih terhalang oleh pagar pengaman.</p>

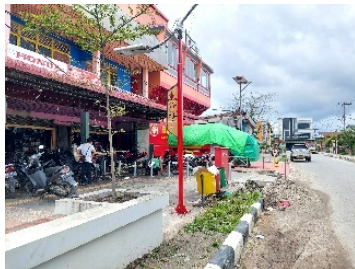
No	Parameter	Skor dan Deskripsi	Dokumentasi
1	Konflik antara pejalan kaki dengan moda transportasi lainnya	3 <u>Sedikit konflik dan masih memungkinkan untuk berjalan.</u> Jenis konflik yang terjadi berupa penggunaan jalur untuk aktivitas bengkel dan parkir. Namun masih memungkinkan pejalan kaki untuk berjalan.

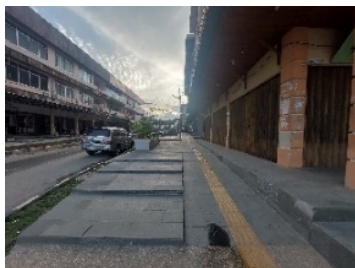
2	Ketersediaan jalur pejalan kaki	3 <u>Tersedia jalur pedestrian- padat, perlu dipelihara dengan baik dan dijaga kebersihannya.</u> Jalur padat dan perlu dijaga kebersihannya karena beberapa lokasi berserakan sampah dan digunakan untuk aktivitas bengkel.

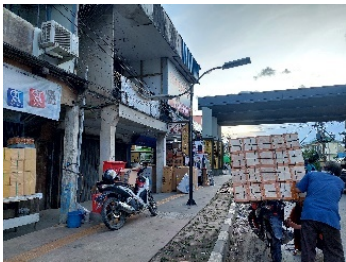
No	Parameter	Skor dan Deskripsi	Dokumentasi
4	Kendala/hambatan	<p style="text-align: center;">2</p> <p><u>Pejalan kaki merasa sangat tidak nyaman – lebar jalur < 1m.</u></p> <p>Kendala/hambatan yang berupa jalur yang digunakan untuk meletakkan barang dagangan.</p>

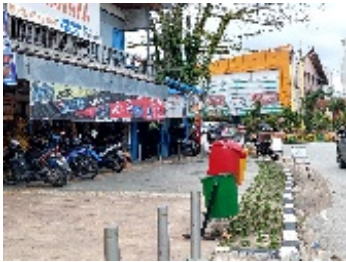
5	Kondisi keamanan	<p style="text-align: center;">5</p> <p><u>Lingkungan sangat aman – minim risiko kejahatan.</u></p> <p>Hasil wawancara dengan Lurah Kapuas Kanan Hulu, beliau menyatakan bahwa tidak pernah terjadi kejahatan di kawasan ini.</p>	-
6	Ketersediaan fasilitas pendukung	<p style="text-align: center;">4</p> <p><u>Disediakan beberapa fasilitas di jalur utama.</u></p> <p>Fasilitas pendukung yang tersedia di segmen ini berupa lampu penerangan, bangku, tempat sampah pilah, papan informasi, ubin pemandu bagi disabilitas, hidran, dan pagar pengaman untuk mencegah kendaraan naik ke atas jalur.</p>

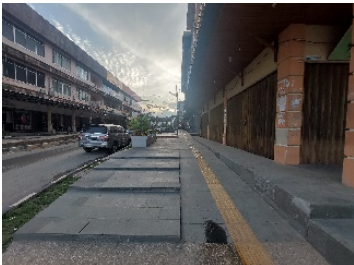
7	Infrastruktur bagi disabilitas	<p style="text-align: center;">4</p> <p><u>Tersedianya fasilitas bagi disabilitas dalam kondisi yang baik, namun ditempatkan dengan buruk.</u></p> <p>Tersedia infrastruktur berupa jalur pemandu dalam kondisi yang baik namun ditempatkan dengan buruk karena terhalang oleh pagar pengaman.</p>

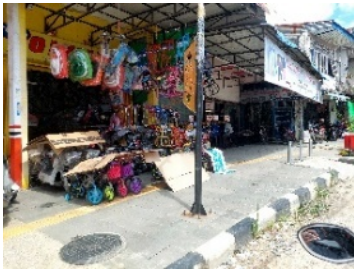
No	Parameter	Skor dan Deskripsi	Dokumentasi
4	Kendala/hambatan	<p>3</p> <p><u>Pejalan kaki sedikit terganggu $\leq 1m$.</u></p> <p>Kendala yaitu banyak pedagang yang meletakkan barang dagangannya di atas jalur sehingga mengurangi lebar jalur dengan menyisakan jalur $\leq 1m$.</p>

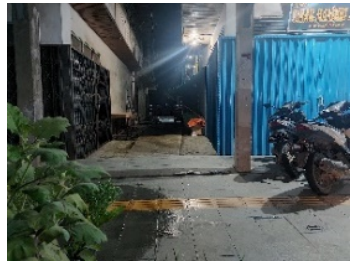
5	Kondisi keamanan	<p>5</p> <p><u>Lingkungan sangat aman – minim risiko kejahatan.</u></p> <p>Hasil wawancara dengan Lurah Kapuas Kanan Hulu, beliau menyatakan bahwa tidak pernah terjadi kejahatan, namun terdapat beberapa titik yang rawan kejahatan karena minim penerangan.</p>

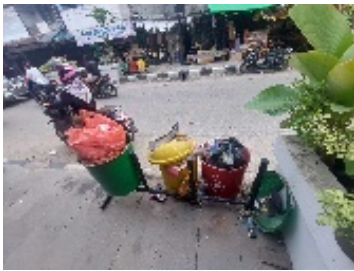
6	Ketersediaan fasilitas pendukung	<p>4</p> <p><u>Disediakan beberapa fasilitas di jalur utama.</u></p> <p>Ketersediaan fasilitas pendukung di segmen ini berupa lampu penerangan, tempat sampah pilah, bangku, hidran, jalur pemandu serta pagar pengaman.</p>

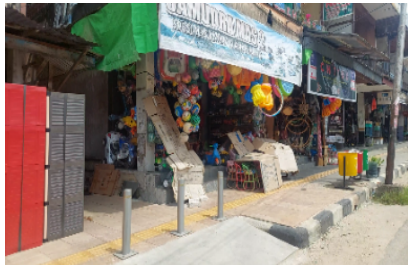
7	Infrastruktur bagi disabilitas	<p>4</p> <p><u>Tersedianya fasilitas bagi disabilitas dalam kondisi yang baik, namun ditempatkan dengan buruk.</u></p> <p>Tersedia infrastruktur bagi disabilitas berupa jalur pemandu namun terhalang oleh pagar pengaman</p>
