Identifikasi Potensi Ruang dalam Pabrik Gula Pangka dengan Pendekatan *Adaptive Reuse*

Identification of Space Utilization in Pangka Sugar Factory with Adaptive Reuse Approach

Aulia Safira*, R Siti Rukayah

Magister Arsitektur, Fakultas Teknik, Universitas Diponegoro, Semarang, Indonesia

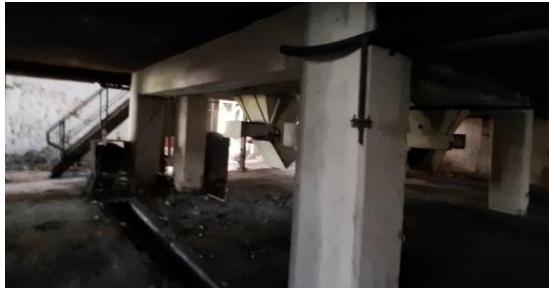
Struktur utama bangunan berupa kolom dan balok beton masih stabil dan kokoh tanpa adanya retakan besar, penurunan fondasi atau deformasi yang mengancam keselamatan (Gambar 1). Kondisi ini sesuai dengan prinsip minimal intervention dalam adaptive reuse, yakni menjaga penyelamatan struktur inti agar fungsi bangunan tetap terjaga tanpa mengubah karakter aslinya.

Gambar 1. Struktur Utama Bangunan Pabrik Gula Pangka

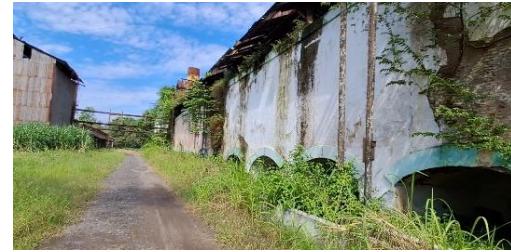
Dinding bata tebal, yang merupakan elemen struktural utama bangunan, menunjukkan kerusakan permukaan cukup signifikan akibat faktor kelembaban dan rembesan air. Pada bagian luar, seperti tampak pada Gambar 2, permukaan dinding memperlihatkan noda air, lumut, dan retakan vertikal, dengan vegetasi liar yang tampak tumbuh di sepanjang pondasi. Gambar 3 memperlihatkan pengelupasan cat, jamur, dan kerusakan plester yang semakin memperparah kondisi permukaan dinding, serta adanya tumpukan material bekas di sekitar area. Kondisi dinding utama pada sisi dalam pabrik, sebagaimana terlihat pada Gambar 4, memperlihatkan bukaan jendela lengkung dengan plester yang terkelupas, bata terekspos, dan noda lembab yang menunjukkan kerusakan yang perlu penanganan segera.

Gambar 2. Tampak Luar Dinding Bata dengan Lengkungan Bawah yang Memperlihatkan Noda Air, Lumut, dan Retakan Vertikal. Vegetasi Liar Tumbuh di Sepanjang Pondasi.

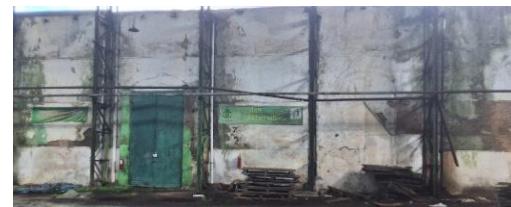
Gambar 3. Permukaan Dinding dengan Pengelupasan Cat, Jamur, dan Plester Rusak. Terdapat Tumpukan Material Bekas di Sekitarnya.

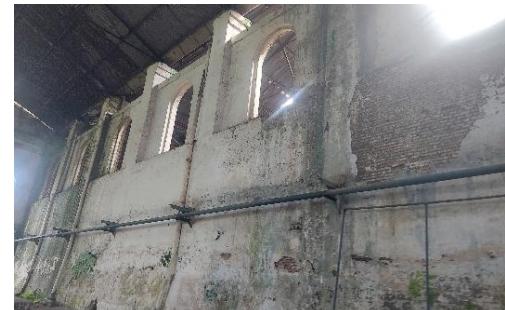
Gambar 4. Dinding Utama Sisi Dalam Pabrik dengan Bukaan Jendela Lengkung, Plester Terkelupas, Bata Ekspos, Noda Lembab, dan Jamur di Bagian Bawah.

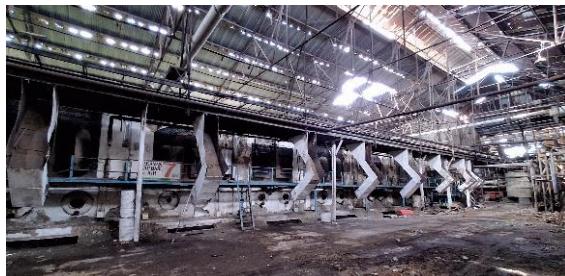
Struktur atap pabrik mengalami kerusakan berat, terutama pada elemen baja yang mengalami korosi luas mencapai sekitar 70% dari total area atap. Kerusakan ini menyebabkan penurunan kekuatan struktural dan terbentuknya banyak lubang pada penutup atap, yang memungkinkan masuknya air hujan serta cahaya yang dapat mempercepat degradasi elemen lainnya sekaligus mengancam keselamatan keseluruhan struktur.

Seperti diperlihatkan pada Gambar 5, kondisi interior ruang produksi menampakkan korosi pada rangka baja dengan banyak lubang pada penutup atap yang cukup signifikan. Foto udara pada Gambar 6 memperlihatkan area atap pabrik yang luas dengan kondisi penutup atap yang sudah berkarat dan berlubang di

Gambar 5. Kondisi Interior Ruang Produksi Menunjukkan Korosi pada Rangka Baja dan Banyaknya Lubang pada Penutup Atap.

Kerusakan signifikan pada atap (70% area berkarat) dan lantai (40–50% tegel rusak) menuntut pendekatan konservasi yang cermat. Strategi revitalisasi harus memprioritaskan perbaikan elemen rusak (seperti penggantian penutup atap dan restorasi tegel) tanpa menghilangkan karakter historis bangunan. Contoh dari Pabrik Gula Colomadu menunjukkan bahwa pemeliharaan struktur inti (kolom, balok) dan preservasi material asli (bata ekspos) menjadi kunci keberhasilan..

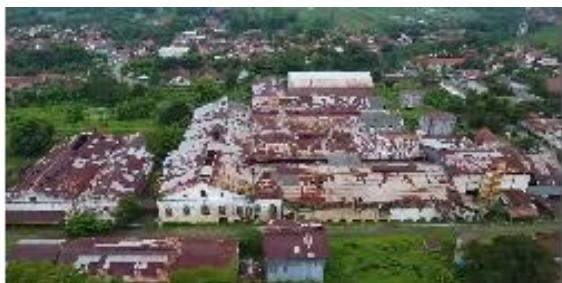
Gambar 6. Foto Udara (Perspektif Mata Burung) Memperlihatkan Area Atap yang Luas dengan Penutup Atap yang Sudah Berkarat dan Berlubang di Banyak Titik.

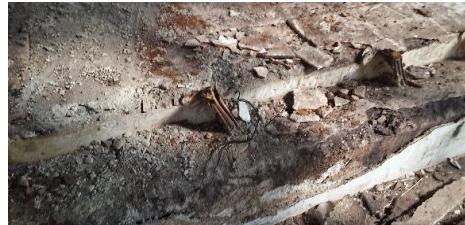
Lantai sebagian besar menggunakan tegel polos kuning keoranye, dengan sekitar 40–50% permukaan mengalami kerusakan seperti pecah, retak, atau tertutup tanah dan debu. Area packing menggunakan beton ekspos dengan garis putih penanda jalur kerja yang masih dalam kondisi baik. Beberapa tangga rusak parah, dengan anak tangga pecah dan permukaan licin yang mengurangi keamanan dan aksesibilitas. Kondisi tangga yang rusak parah ini dapat dilihat pada Gambar 7, sedangkan kondisi lantai tegel yang retak dan tertutup tanah terlihat pada Gambar 8. Gambar 9 memperlihatkan lantai beton ekspos di area packing yang relatif terawat dan permukaannya rata.

Gambar 7. Lantai Tangga dengan Permukaan Rusak Parah, Terlihat Banyak Bagian yang Terkelupas, Pecah, dan Terdapat Sisa Material Besi Tulangan yang Terekspos.

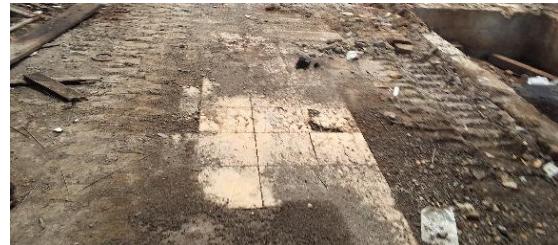
Gambar 8. Lantai Tegel Polos Warna Kuning Keoranye, Sebagian Permukaan Tertutup Tanah dan Beberapa Tegel Tampak Retak.

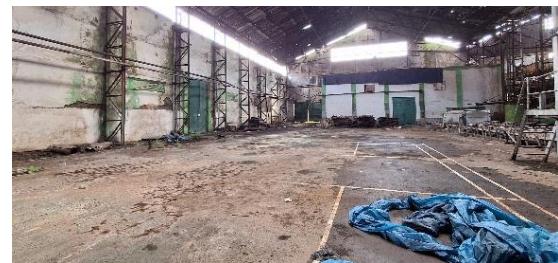
Gambar 9. Lantai Beton Ekspos di Area Packing, Permukaan Rata dengan Garis Putih Penanda Jalur Kerja.

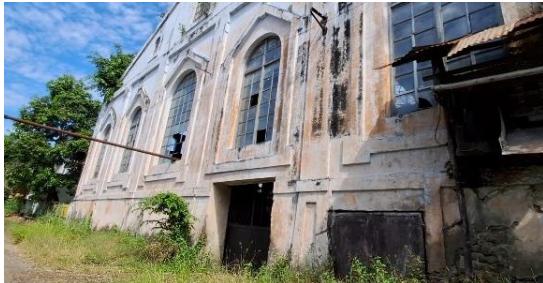
Sebagian besar jendela menggunakan kusen logam berprofil ramping dengan grid persegi khas bangunan industri kolonial. Kondisi kusen logam menunjukkan deformasi, korosi, dan beberapa panel kaca pecah atau hilang, sebagaimana tampak pada Gambar 10. Fasad luar bangunan memperlihatkan pintu besi utama yang menandakan kombinasi material sesuai kebutuhan fungsi dan keamanan industri (Gambar 11). Sementara itu, pintu utama area kantor menggunakan kusen dan daun pintu kayu dengan permukaan cat pudar dan kusam, tetapi secara struktur masih layak dipertahankan dengan perbaikan minor, seperti terlihat pada Gambar 12.

Gambar 10. Jendela Besar Dengan Kusen Logam Berwarna Hijau Kebiruan, Beberapa Kaca Pecah dan Mengalami Deformasi Struktural.

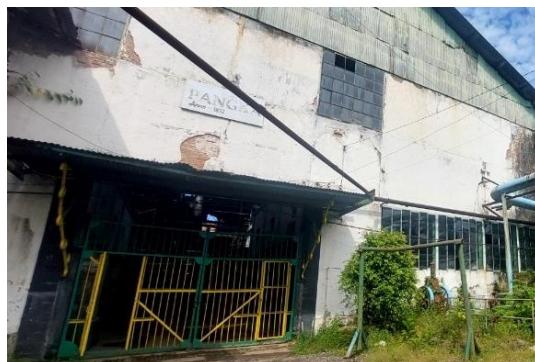
Gambar 11. Fasad Luar Bangunan dengan Pintu Besi Utama, Menandakan Adanya Kombinasi Material Sesuai Kebutuhan Fungsi dan Keamanan Industri.

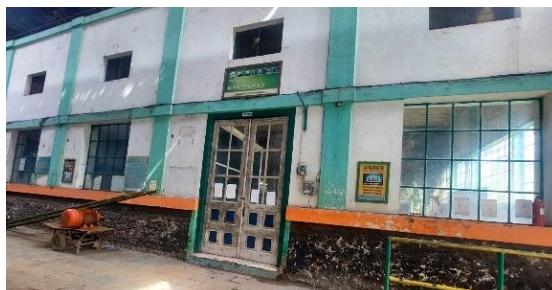
Gambar 12. Pintu Utama Area Kantor Dengan Kusen dan Daun Pintu Kayu, Permukaan Cat Pudar dan Kusam, Namun Struktur Kayu Masih Layak Dipertahankan dengan Perbaikan Minor.

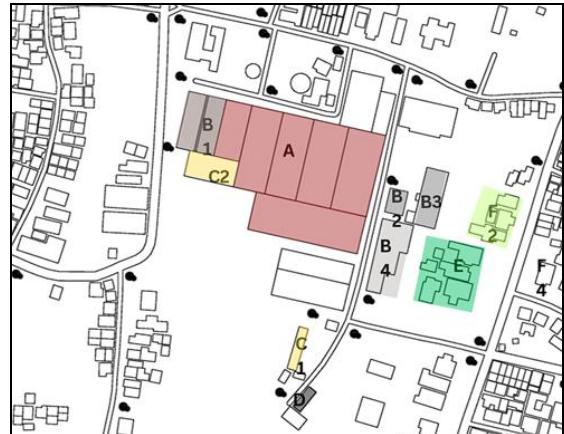
Gambar 13. Zonasi Pabrik Gula Pangka
Sumber : Dianiar, 2012

Gambar 13 memperlihatkan zonasi utama bangunan dan area fungsi dalam kompleks Pabrik Gula Pangka, yang terbagi dalam beberapa zona utama:

A : Instalasi	C2 : Garasi Lokomotif
B1 : Gudang ula	D : Bangunan Tebang Angkut
B2 : Gudang Pupuk	E : Rumah
B3 : Gudang Besi Tua	Administrator
B4 : Gudang Material	
C1 : Garasi Kendaraan	F1 : Rumah pegawai

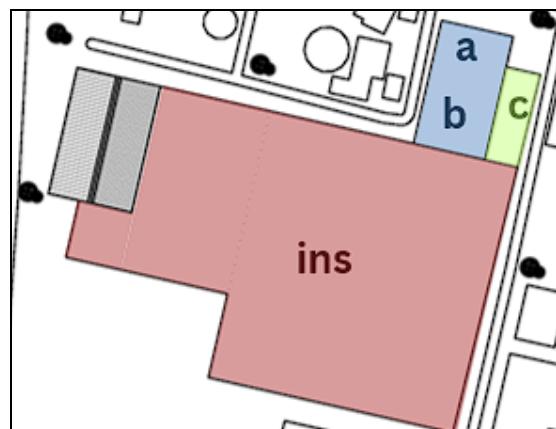
Gambar 14. Bangunan A
Sumber : Dianiar, 2012

Gambar 14 menunjukkan Bangunan A yang terdiri dari *unigrator* pengolahan ampas tebu, power house, cerobong asap, dan instalasi pendukung lainnya.

A: Unigrator Pengolah Ampas Tebu
B : Ruangan Power House
C : Cerobong Asap
Ins : Instalasi

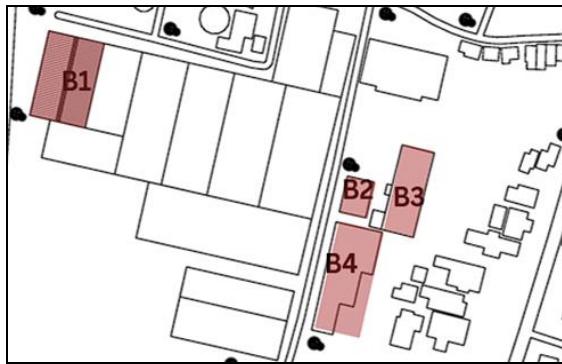
Gambar 15. Bangunan B
Sumber : Daniar, 2012

Gambar 15 memperlihatkan Bangunan B sebagai gudang-gudang tersegmentasi khusus untuk bahan dan material.

- B1 : Bangunan Gudang Gula
- B2 : Bangunan Gudang Pupuk
- B3 : Bangunan Gudang Besi Tua
- B4 : Bangunan Gudang Material

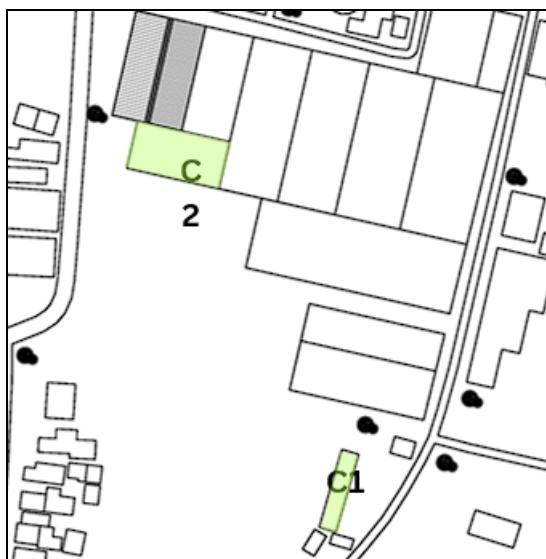
Gambar 16. Bangunan C
Sumber : Daniar, 2012

Gambar 16 menggambarkan Bangunan C yang terdiri dari garasi kendaraan dan bengkel perawatan lokomotif.

- C1 : Garasi Kendaraan Pabrik
- C2 : Bengkel Garasi Loko

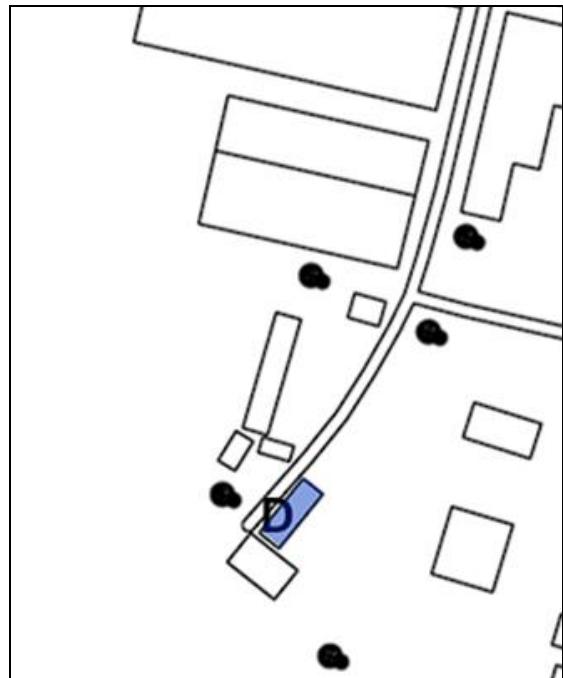
Gambar 17. Bangunan D
Sumber : Daniar, 2012

Gambar 17 menunjukkan Bangunan D sebagai bangunan angkat timbang yang berfungsi sebagai tempat penimbangan tebu.

D adalah bangunan angkat timbang, sebagai tempat penimbangan tebu.

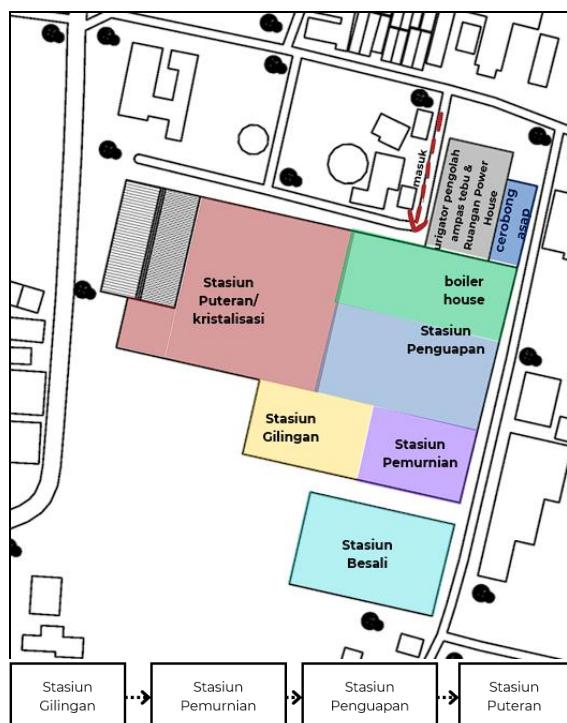
Gambar 18. Alur Penggilingan
Sumber : Daniar, 2012

Gambar 18 memperjelas alur proses penggilingan gula dalam pabrik.

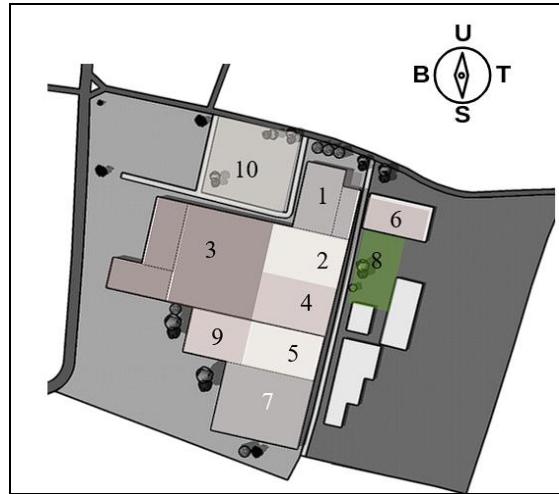
Gambar 19. Zonasi Spasial Pabrik Gula Pangka

Sebagai gambaran spasial, Gambar 19 memperlihatkan zonasi ruang dalam kompleks pabrik yang dibagi menjadi beberapa fungsi utama, yakni:

1. Lobby & Area Area Pameran Kecil
2. Retail Area: Kafe & Restoran Tematik
3. Event Hall: Ruang Serbaguna Untuk Konser, Bazar, atau Seminar.
4. Museum Sejarah Industri Gula.
5. Pameran Interaktif Tentang Teknologi Pengolahan Gula.
6. Perpustakaan Atau Arsip Digital
7. Area Kerja Bersama (Co-Working Space).
- Workshop Seni Seperti Kerajinan Bambu Atau Kayu.
8. Taman Tematik Dengan Elemen Industrial.
9. Ruang Servis Untuk Logistik Dan Manajemen Acara.

Zona ini memanfaatkan area Stasiun Putaran/Kristalisasi dan Boiler House sebagai pusat kegiatan komersial. Fungsinya meliputi lobby dan area pameran kecil, retail area yang terdiri dari kafe dan restoran dengan konsep industrial serta dekorasi mesin sisa pabrik, serta event hall dengan kapasitas hingga 500 orang untuk berbagai acara seperti konser dan seminar.

Area Stasiun Penguapan dan Pemurnian dimanfaatkan menjadi museum sejarah industri gula dengan pameran interaktif mengenai teknologi pengolahan gula, dilengkapi perpustakaan dan arsip digital. Zona ini terinspirasi oleh keberhasilan model adaptive reuse Pabrik Gula Colomadu dalam edukasi pengunjung.

Stasiun Besali ditata sebagai makerspace bagi seni dan desain, dilengkapi ruang co-working dan workshop seni seperti kerajinan bambu dan kayu, memberikan ruang produktif bagi komunitas lokal.

Area cerobong dan lingkungan sekitar Boiler House dikembangkan menjadi taman interaktif dengan instalasi seni, area bermain, jalur pedestrian, tempat duduk outdoor, dan instalasi lampu malam, mengadopsi konsep ruang terbuka yang berhasil diterapkan di Pabrik Gula Banjaratma.

Stasiun Penggilingan dan fasilitas utilitas di kompleks ini difungsikan sebagai ruang servis untuk logistik dan manajemen acara, serta area parkir dengan kapasitas hingga 100 kendaraan, dilengkapi fasilitas kebersihan guna mendukung operasional kompleks secara keseluruhan.

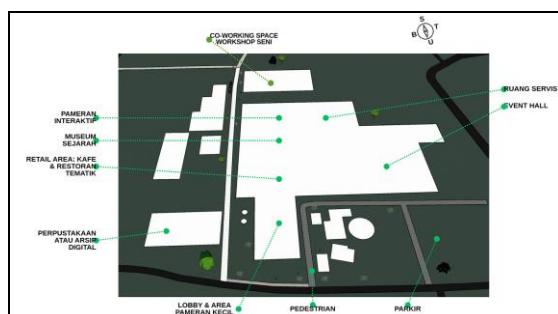
Gambar 20. Konsep Programming dan Pemanfaatan Ruang Pabrik Gula Pangka

Gambar 20 memperlihatkan konsep programming dan pemanfaatan ruang yang mengintegrasikan pelestarian heritage dengan kebutuhan fungsional masa kini, sebagai kerangka utama untuk menciptakan destinasi wisata edukasi yang berkelanjutan dan berdampak positif pada ekonomi lokal.
