## Kajian Implementasi Desain Universal Pada Taman Samarendah

### *Study of The Implementation of Universal Design in Taman Samarendah*

Mafazah Noviana<sup>1\*</sup>, Zakiah Hidayati<sup>2</sup>

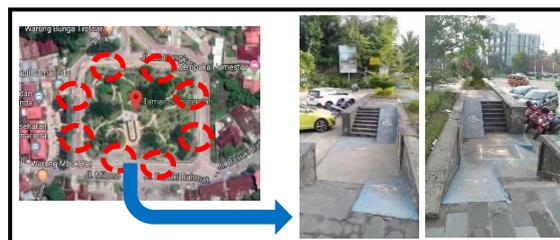
**Gambar 1.** Peta sebaran lokasi akses masuk ke area Taman Samarendah

Pengunjung yang akan memasuki Taman Samarendah dapat melalui 4 sisi taman yang terbuka dan berbatasan langsung dengan jalan raya. Masing-masing sisi terdiri dari dua buah akses dengan bentuk yang sama yaitu berupa tangga dan ramp. Tangga dan ramp yang ada belum sepenuhnya memenuhi standar aksesibilitas. Akses dari parkir menuju ke pintu masuk cukup menyulitkan terutama pada saat ramai pengunjung, karena di sekitar pintu masuk tersebut ditutupi oleh parkir kendaraan terutama kendaraan roda 4.

Akses masuk ke dalam area taman harus bebas dari hambatan, tidak boleh terhalangi oleh parkir. Pada akses masuk juga harus dilengkapi dengan rambu atau marka sebagai informasi bagi pengunjung.

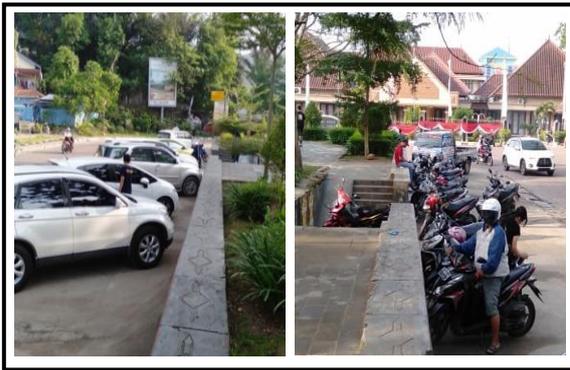
Gambar 2. Area parkir

Parkir terdapat di sekeliling area taman berada tepat di tepi jalan umum dengan intensitas kendaraan yang tinggi, sehingga cukup membahayakan bagi pengguna terutama yang memiliki keterbatasan fisik. Terdapat tiga jenis parkir yaitu: parkir mobil, parkir motor dan parkir sepeda, namun garis penanda batas parkir sudah terlihat memudar sehingga agak sulit untuk dilihat. Ukuran parkir untuk mobil sudah sesuai dengan standar, jumlah parkirnya juga sudah cukup memadai. Untuk parkir motor dan sepeda tidak ada garis penandanya sehingga pengunjung memarkir kendaraannya cenderung tidak teratur.

Area Taman Samarendah belum menyediakan parkir khusus *difabel*. Untuk pencapaian dari

tempat parkir menuju ke area taman tidak disediakan jalur khusus (trotoar) dan jalur pemandu, hal ini cukup menyulitkan pengguna yang akan mengakses ke dalam area taman, terutama bagi pengguna kursi roda dan tuna netra. Masyarakat umum yang akan masuk ke area taman sangat riskan bersinggungan dengan kendaraan lain yang sedang melintas di sekitar kawasan, karena posisi parkir yang berada persis di tepi jalan raya.

Pada area parkir perlu disediakan *dropping area* untuk pengunjung, agar lebih aman dalam mengakses ke dalam area taman. Perlu disediakan jalur pedestrian yang dilengkapi dengan jalur pemandu dari parkir menuju akses masuk ke area taman. Perlu adanya garis pembatas parkir yang membagi area parkir berdasarkan jenis kendaraan. Parkir khusus penyandang disabilitas harus tersedia yaitu berjumlah 2% dari area parkir seluruhnya.

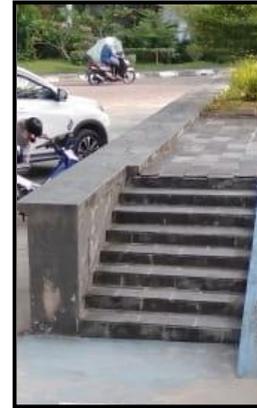
Gambar 3. Tangga pada akses masuk

Taman Samarendah memiliki 15 buah tangga yang terletak di sekeliling area taman. Semua tangga yang ada memiliki bentuk dan ukuran yang sama, yaitu lebar tangga 120 cm, tinggi anak tangga 15 cm, dan lebar anak tangga 30 cm, namun semuanya tangga tidak dilengkapi dengan handrail. Kemiringan anak tangga kurang lebih 300. Tangga-tangga yang ada hanya menggunakan cor semen tidak diberi keramik sehingga permukaannya tidak terlalu licin.

Tangga yang dari ukuran yang ada sudah sesuai dengan standar aksesibilitas, namun secara kelengkapannya belum memenuhi karena pada tepinya belum ada material anti slip dan tidak dilengkapi dengan handrailing. Kondisi tangga seperti ini masih dapat digunakan oleh orang yang menggunakan kruk dan juga lansia meskipun tidak terlalu memenuhi aspek kemudahan.

Ketinggian dan lebar anak tangga sudah sesuai namun perlu menambahkan *handrail* yang memenuhi standar ergonomis yang aman, nyaman untuk digenggam dan bebas dari permukaan tajam dan kasar dan sebaiknya dilengkapi dengan huruf braille sebagai informasi bagi penyandang tuna netra. Lebar anak tangga minimal 30 cm dan pada bagian tepi tangga diberi material anti slip.

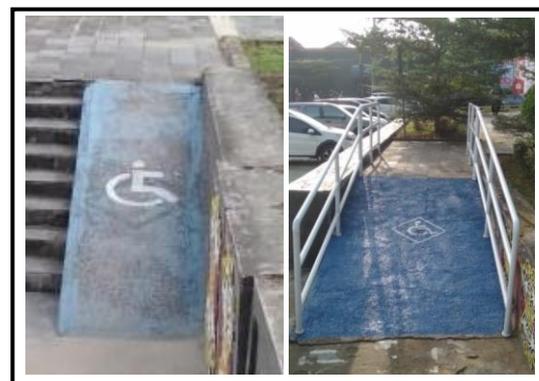
Gambar 4. Ramp di Taman Samarendah

Taman Samarendah telah dilengkapi dengan ramp yang diletakkan di sekeliling area taman sebagai akses menuju ke area taman. Terdapat dua jenis ramp, yang tipe 1 memiliki lebar 80 cm, dengan kemiringan kurang lebih 300 namun tidak dilengkapi dengan *handrail*. Ramp jenis ini berjumlah 15 buah yang letaknya menyebar di sekeliling area taman. Sedangkan ramp tipe 2 memiliki lebar 180 cm, dengan kemiringan kurang lebih 200, dan dilengkapi dengan handrailing. Semua ramp yang ada menggunakan material semen yang permukaan kasar serta dilengkapi dengan simbol aksesibilitas untuk *difable*.

Berdasarkan ukurannya, kedua tipe ramp yang ada sudah sesuai dengan ukuran standar aksesibilitas, hanya kemiringannya yang terlalu curam. Ramp tipe 1 cukup sulit diakses oleh orang yang memiliki keterbatasan fisik seperti lansia dan pengguna kursi roda, karena kemiringannya yang cukup curam dan belum dilengkapi dengan handrailing. Ramp tipe 2

cukup mudah diakses oleh orang yang memiliki keterbatasan fisik, karena sudah dilengkapi dengan handrailing dan kemiringannya lebih landai dibanding dengan ramp tipe 1.

Kemiringan masih *ramp* yang ada masih terlalu curam, sehingga perlu diperpanjang hingga kemiringannya maksimal 6<sup>0</sup>. Penambahan *handrail* yang memenuhi standar ergonomis yang aman dan nyaman untuk digenggam. Perlu disediakan jalur pemandu untuk tuna netra.

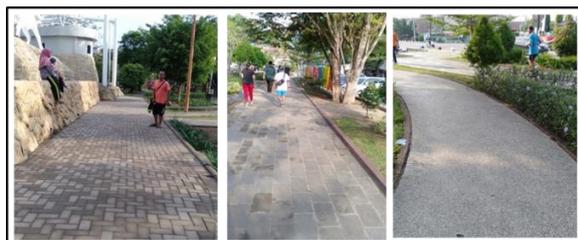
Gambar 5. Jalur pedestrian taman

Bentuk jalur pedestrian di dalam area Taman Samarendah menggunakan bentuk- bentuk kurva yang menyebar ke seluruh taman. Jalur pedestrian ini selain digunakan oleh masyarakat untuk berjalan-jalan menikmati suasana namun juga sekaligus berfungsi sebagai jogging track. Terdapat 2 tipe pedestrian yang ada di area taman berdasarkan penggunaan material, yaitu: pedestrian dengan material *paving block* dan pedestrian dengan material coral sikat. Sedangkan berdasarkan ukuran, pedestrian di Taman Samarendah terdiri dari 3 tipe yaitu: pedestrian dengan lebar 270 cm, 180 cm dan 120 cm.

Pada sepanjang jalur pedestrian di Taman Samarendah tidak dilengkapi dengan jalur pemandu untuk aksesibilitas tuna netra. Jalur pedestrian yang ada cukup mudah untuk dilalui oleh pengguna kruk, kursi roda, lansia maupun anak-anak, karena memiliki ukuran yang telah sesuai dengan standar desain universal dan permukaan perkerasannya relatif rata. Namun terdapat beberapa hambatan yang menyulitkan untuk digunakan oleh pengguna kursi roda yaitu adanya jalur pedestrian yang terputus karena adanya perbedaan ketinggian pedestrian dan juga adanya saluran drainase yang menjorok ke jalur pedestrian yang cukup mengganggu sirkulasi pengguna taman. Seharusnya jalur pedestrian merupakan sirkulasi yang menerus tidak boleh terputus dan mengarah ke semua fasilitas taman dan furniture taman seperti bangku taman dan tempat sampah, sehingga mudah digunakan oleh semua orang tanpa terkecuali.

Jalur pedestrian di Taman Samarendah Perlu dilengkapi jalur pemandu untuk penyandang tuna netra. Dan juga perlu dihilangkan perbedaan elevasi pada sambungan jalur pedestrian, sehingga jalur sirkulasinya menerus terhubung langsung dengan sarana dan fasilitas yang ada di area taman. Jalur pedestrian perlu dilengkapi dengan tepi

pengaman/kanstin dengan ketinggian 10 – 15 cm, fungsinya sebagai penghentian kursi roda dan tongkat penyandang tuna netra agar terhindar dari area yang berbahaya.

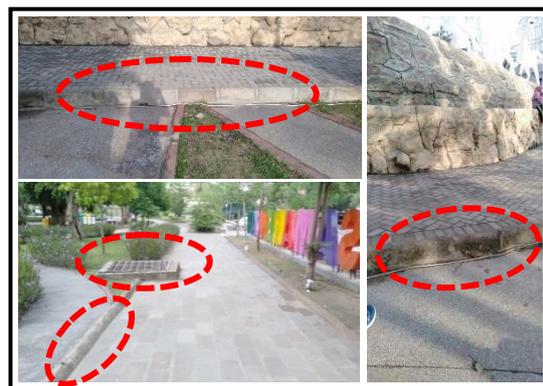
Gambar 6. Hambatan pada jalur pedestrian

Jalur pedestrian yang ada belum menjamin keamanan dan keselamatan bagi pengguna kursi roda, karena adanya beberapa jalur sirkulasi yang terputus akibat adanya perbedaan elevasi pedestrian yang cukup tinggi. Tangga dan *ramp* juga masih cukup berbahaya bagi pengguna kursi roda, karena kemiringannya yang terlalu curam. Adanya saluran drainase yang menjorok ke pedestrian juga menimbulkan bahaya bagi semua pengunjung, terlebih saluran ini tidak semua tertutup dengan aman.

pedestrian terdapat perbedaan ketinggian permukaannya yang menyebabkan putusnya jalur sirkulasi terutama untuk pengguna kursi roda, tetapi bagi pengunjung normal masih dapat menggunakannya.

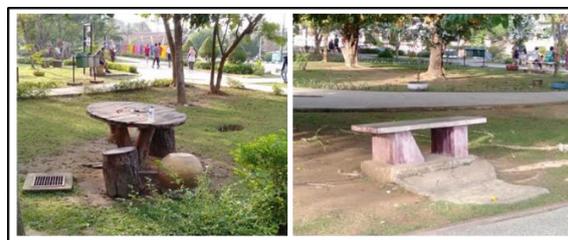
Gambar. 6 Bangku Taman

Taman Samarendah menyediakan 2 jenis bangku taman, yaitu bangku yang terbuat dari cor beton dan terbuat dari kayu. Bangku taman tipe 1 terbuat dari material cor beton, memiliki ukuran panjang kursi 150 cm, tinggi dudukan 55 cm dan lebar dudukan 50 cm. Sedangkan bangku taman tipe 2 terbuat dari material kayu, dengan ukuran tinggi dudukan 40 cm dan diameter dudukan 30 cm. Bangku tipe 2 ini kondisinya sangat tidak terawat dan rusak pada beberapa bagiannya.

Bangku taman diberi sandaran punggung dan ukurannya disesuaikan dengan standar aksesibilitas. Permukaan harus rata, dan diberi jalur sirkulasi yang menuju langsung ke bangku taman, sehingga mudah untuk diakses oleh semua pengunjung.

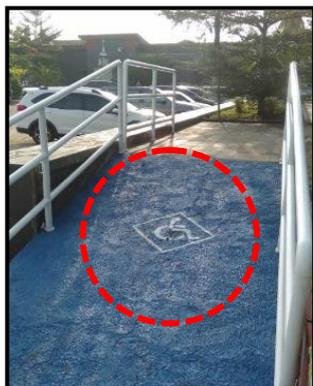
Gambar 7. Simbol difable pada ramp

Rambu dan marka pada sebuah kawasan sangat penting terkait dengan aksesibilitas lingkungan. Di area Taman Samarendah hanya terdapat simbol aksesibilitas bagi disabilitas pada ramp, pada bagian lain tidak ditemukan marka penanda penyandang disabilitas. Rambu dan marka lain seperti rambu peringatan, penunjuk arah, penanda fasilitas tidak ditemukan sama sekali. Hal ini menyebabkan tidak tersedianya informasi yang lengkap, sehingga dapat menimbulkan kebingungan pengunjung saat berada di area taman, terutama untuk pengunjung yang memiliki keterbatasan fisik.

Seluruh area Taman harus dilengkapi dengan rambu dan marka yang informatif dan mudah dikenali oleh semua pengunjung. Perlu disediakan rambu dan marka penanda bagi penyandang disabilitas berupa rambu arah dan tujuan pada jalur pedestrian, rambu parkir penyandang disabilitas, dan rambu huruf timbul/*braille*. Penempatan rambu harus sesuai dan tepat serta bebas pandangan tanpa penghalang serta cukup mendapat pencahayaan.
