Volume 19 Issue 2 October 2021, pages: 275-288

Identifikasi Tingkat Kekumuhan Pada Kabupaten Langkat Dengan Metode AHP (Analytical Hierarchy Process)

Identification of Slum Level in Langkat Regency by AHP (Analytical Hierarchy Process) Method

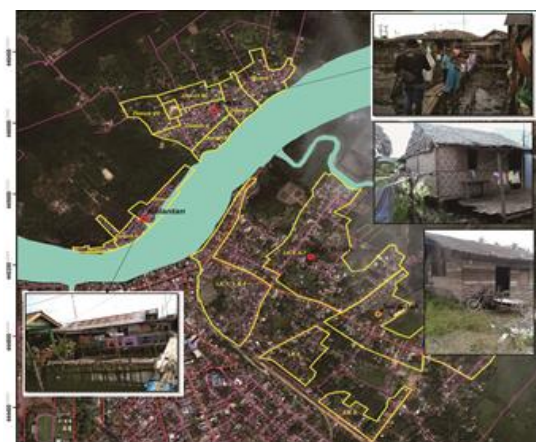
Gambar 2. Gambaran Analisis Kondisi Bangunan
Sumber: Hasil Survey

Tingkat kekumuhan dari sisi kondisi bangunan, meliputi 2 katagori yaitu keteraturan dan kepadatan bangunan yang dinyatakan dalam bentuk persentase. Sementara dari kepemilikan lahan pada semua Kecamatan kumuh di kabupaten Langkat bernilai negatif, karena tidak memiliki status kepemilikan lahan yang jelas. Kecamatan Tanjung Pura, nilai ketidakteraturan bangunan mencapai 60% dan tingkat Kepadatan Bangunan 23-25% unit/ha. Kecamatan Secanggang, Jumlah bangunan yang ada di Desa Selotong 71 unit dengan luas kawasan 1,8 ha. Jaring Halus 744 unit dengan luas kawasan 13,11 Ha dan Kwala Besar berjumlah 310 bangunan dengan luas kawasan sebesar 5,86 Ha. Dari sudut ketidakerturan bangunan berkisar 71-75% dan tingkat kepadatan bangunan antara 39-53% unit/ha.

Kecamatan Pematang Jaya, Jumlah bangunan yang ada di Desa Serang Jaya Hilir berjumlah sebanyak unit 84 rumah, dengan luas wilayah teridentifikasi kumuh sebesar 4,88 Ha, dengan demikian tingkat kepadatan bangunan adalah 17 unit/ha. Nilai keteraturan bangunan di Desa Serang Jaya Hilir masih kurang memiliki kesamaan orientasi muka bangunan, yang teratur hanya rumah yang berada di sekitar jalan lingkungan yang ada, dengan nilai 70% bangunan masih kurang teratur. Kecamatan Sei Lelan, Untuk kriteria bangunan ada 3 indikator yang dijadikan permasalahan kumuh yaitu Ketidakteraturan Bangunan, Kepadatan Bangunan, dan Bangunan yang tidak sesuai dengan persyaratan teknis bangunan. Dari 3 indikator ini, adapun yang menjadi permasalahan bangunan di kelurahan Sei Bilah dan Sei Bilah Timur bahwasannya ketidak teraturan bangunan memiliki persentase yang cukup tinggi di kelurahan Sei Bilah dan Sei Bilah Timur, sedangkan untuk kepadatan bangunan yang ada dapat dikatakan masih rendah dan bangunan yang kondisi tidak sesuai dengan persyaratan teknis bangunan di 2 kelurahan persentasenya lebih dari 50%.

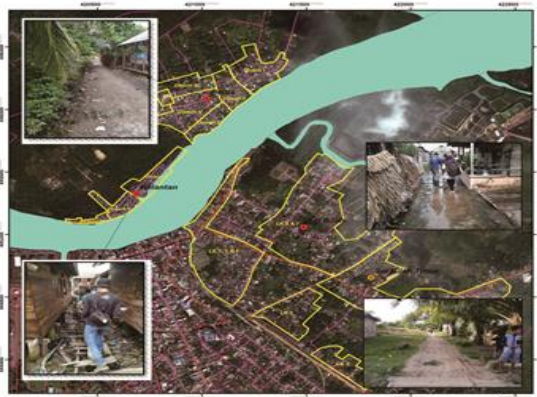
Gambar 3. Gambaran Analisis Jalan Lingkungan
Sumber: Hasil Survey

Parameter kekumuhan pada kondisi jalan dilihat dari cakupan pelayanan dan jenis konstruksi jalan yang ada. Kecamatan Tanjung Pura dua desa yaitu Desa Pematang Cengal dan Bubun, seluruh kawasan permukiman telah dilayani oleh jaringan jalan, namun kondisi perkerasan jalan yang belum memadai, umumnya masih berkonstruksi tanah/tanpa perkerasan. Dengan demikian wajah kawasan ini tampak kurang baik.

Kecamatan Pangkalan Susu, pada Desa Beras Basah tersebut, seluruh kawasan permukiman telah dilayani oleh jaringan jalan dengan kondisi jalan tanah, papan, aspal dan beton. Kecamatan Pematang Jaya, Pada Desa Serang Jaya Hilir tersebut, seluruh kawasan permukiman telah dilayani oleh jaringan jalan dengan kondisi jalan tanah. Kecamatan Sei Lapan, cakupan pelayanan jalan lingkungan dan kualitas permukaan jalan lingkungan yang tidak sesuai persyaratan teknis.

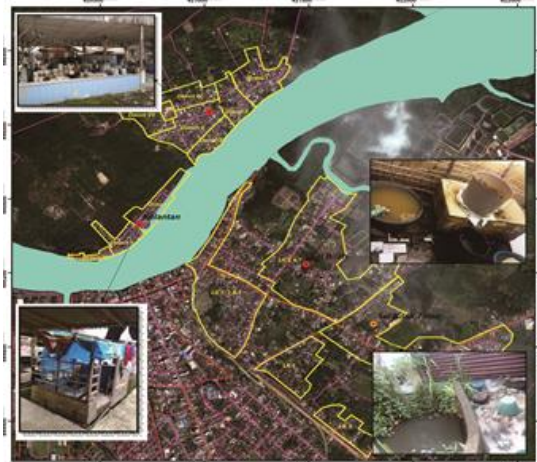
Gambar 4. Gambaran Analisis Penyediaan Air Minum
Sumber: Hasil Survey

Pada tiap Desa di setiap Kecamatan kondisi air bersih dan air minum yang tersedia sudah aman, dengan indikator tidak berbau, tidak berwarna, dan tidak berasa. Selain menggunakan sumur bor, masyarakat juga memanfaatkan air yang bersumber dari PDAM dan air minum bersumber dari air kemasan isi ulang yang dikelola oleh masyarakat setempat.

Sementara pada Kecamatan Sei Lapan di kelurahan Sei Bilah dan Sei Bilah Timur permasalahan air minum yang layak untuk dikonsumsi menjadi permasalahan serius untuk segera ditangani. Dikarenakan persentase terpenuhinya kebutuhan air minum yang masih sangat rendah dan permasalahan air minum terjadi dikarenakan lokasi wilayah kelurahan yang dekat pantai sehingga sedikit banyaknya menyulitkan masyarakat untuk dapat mengakses air minum yang layak.

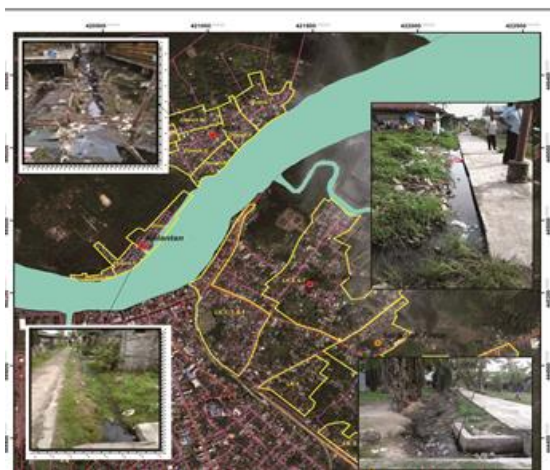
Gambar 5. Gambaran Analisis Drainase Lingkungan
Sumber: Hasil Survey

Kondisi drainase lingkungan terdiri dari 5 bagian yaitu diantaranya ketidakmampuan drainase untuk mengalirkan limpasan air, ketidakterediaan drainase, ketidakterhubungan drainase dengan system drainase perkotaan, tidak terpeliharanya drainase, dan kualitas konstruksi drainase. Secara umum area yang tidak mampu mengalirkan limpasan air di kecamatan ini 60%, dengan kondisi drainase yang kurang terpelihara. Dibeberapa lokasi terjadi genangan

Kondisi drainase di dua desa tersebut sangat minim, sehingga sering mengalami genangan kalau hujan dengan ketinggian genangan lebih dari 10 cm. Umumnya kondisi konstruksi drainase tanah dengan dalam sangat dangkal akibat sedimentasi umumnya berada pada daerah pinggir laut dan rawa, seperti pada Desa Serang Jaya Hilir. Ada beberapa lokasi kawasan yang sudah dibangun drainase dengan konstruksi beton, dan hampir semua sudah tersambung secara keseluruhan dengan sistem drainase setempat. Dan Kelurahan Sei Bilah dan Sei Bilah Timur nilai indikator ketidakmampuan mengalirkan limpasan air yang nilainya rendah (di bawah 50%) sedangkan 4 indikator lainnya nilainya semua di atas 50%.

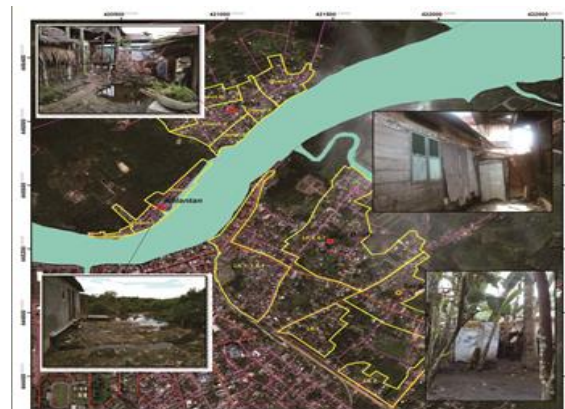
Gambar 6. Gambaran Analisis Pengelolaan Air Limbah
Sumber: Hasil Survey

Sistem pengelolaan air limbah di kawasan kumuh Kecamatan Secanggang, Kecamatan Brandan Barat, Kecamatan Gebang, Kecamatan Pangkalan Susu menggunakan sistem setempat yaitu tangki septik rumah tangga dan sistem MCK komunal, serta jamban pada rumah yang berada pada daerah rawa dan pinggir sungai. Untuk Desa Jaring Halus dan Kwala Besar, Pemerintahan Kabupaten Langkat sudah menyediakan MCK namun masih terbatas dan kondisinya ada yang sudah tidak terawat lagi.

Untuk kriteria air limbah masyarakat ada 2 indikator di dalamnya untuk mengukur parameter kekumuhan suatu wilayah yaitu: sistem pengelolaan air limbah tidak sesuai persyaratan teknis dan prasarana dan sarana pengelolaan air limbah tidak sesuai dengan persyaratan teknis. Permasalahan air limbah masyarakat di kelurahan Sei Bilah dan Sei Bilah Timur menyumbang persentase yang cukup besar untuk kekumuhan yang terjadi di 2 kelurahan ini. Permasalahan yang terjadi pada pengelolaan air limbah masyarakat di 2 kelurahan ini berpusat pada sistem pengelolaan air limbah masyarakat dan juga terkait dengan sarana dan prasarana pengelolaan air limbah.

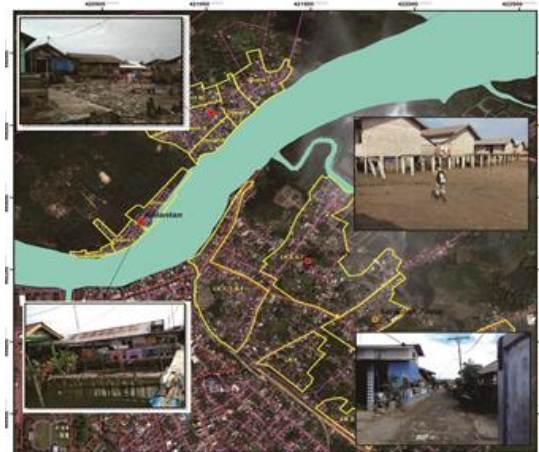
Gambar 8. Gambaran Analisis Proteksi Kebakaran
Sumber: Hasil Survey

Kriteria proteksi kebakaran terdiri dari 2 indikator yaitu ketidak tersediaan prasarana proteksi kebakaran dan ketidak tersediaan sarana proteksi kebakaran. Kondisi proteksi kebakaran di kawasan kumuh di seluruh Desa semua Kecamatan Kabupaten Langkat baik dari prasarana maupun sarana proteksi kebakaran ini tidak tersedia. Hal ini sangat membahayakan

jika terjadi kebakaran, karena tidak ada sarana yang dapat diandalkan untuk pemadaman api, hanya mengandalkan alat sederhana yang ada berupa ember-ember dari rumah tangga yang ada, dan sumber airnya berasal dari sumur dan sungai. Untuk itu perlu pengadaan sarana dan prasarana proteksi kebakaran minimal APAR (alat pemadam api ringan) berupa racun api.
