EVALUASI KONDISI JALAN DENGAN METODE PSI (PRESENT SERVICEABILITY INDEX) DAN PREDIKSI PENURUNAN UMUR LAYAN (STUDI KASUS: RUAS JALAN SURAKARTA-GEMOLONG-GEYER BTS KABUPATEN GROBOGAN)

Prima Anugerah Maharyono¹⁾, Ary Setyawan²⁾, Slamet Jauhari Legowo³⁾

¹⁾Mahasiswa Prodi Teknik Sipil, Fakultas Teknik, Universitas Sebelas Maret

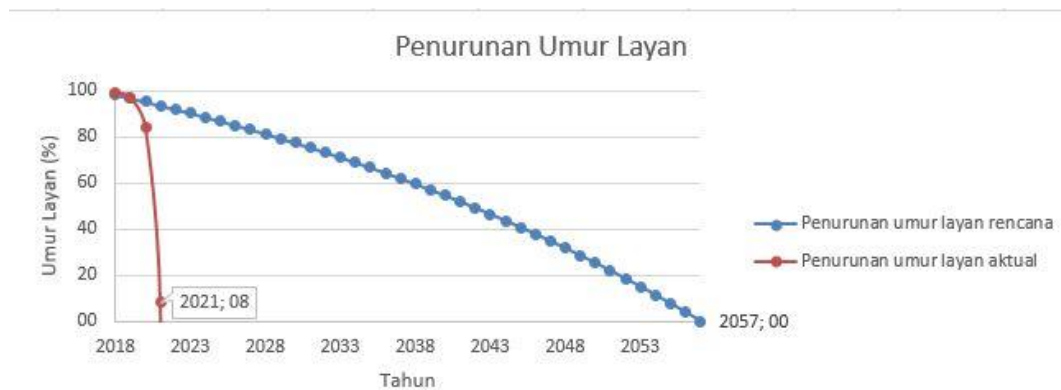
Gambar 6 Hasil Analisis Prediksi Penurunan Umur Layan

Selanjutnya, hasil analisis prediksi penurunan umur layan, baik rencana maupun aktual disajikan dalam Gambar 6 berikut:

- 1) Hasil analisis kondisi fungsional jalan menunjukkan rata - rata nilai *Present Serviceability Index* (PSI) berdasarkan pada data IRI tahun 2018 untuk Ruas Jalan Surakarta – Gemolong – Geyer batas Kabupaten Grobogan pada STA 16+000 – STA 17+000 adalah 1,07 atau masuk dalam kategori “Kurang” dan telah melewati batas indeks pelayanan akhir untuk jalan raya utama.
- 2) Hasil analisis penurunan umur layan pada Ruas Jalan Surakarta – Gemolong – Geyer batas Kabupaten Grobogan pada STA 16+000 – STA 17+000 pada tahun ke-2 tidak terjadi perbedaan penurunan dengan umur layan 97% tetapi akan habis pada tahun ke-5 atau pada tahun 2022
